**LAUDO DE VISTORIA CAUTELAR**

I/M.BENZ 311CDISTREETC/I/M.BENZ 311CDISTREETC

2014/ 2015 - BRANCA - DIESEL

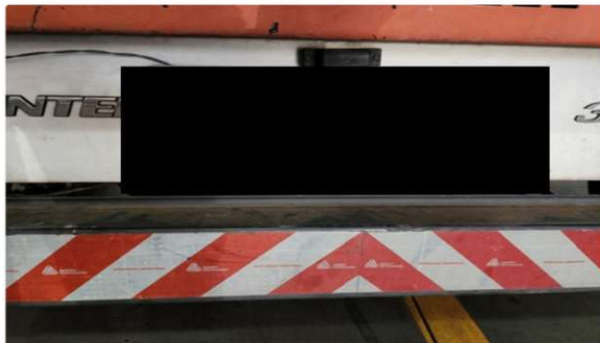
Placas (PIV)

✓ 208 - Sem vestígios de irregularidades.

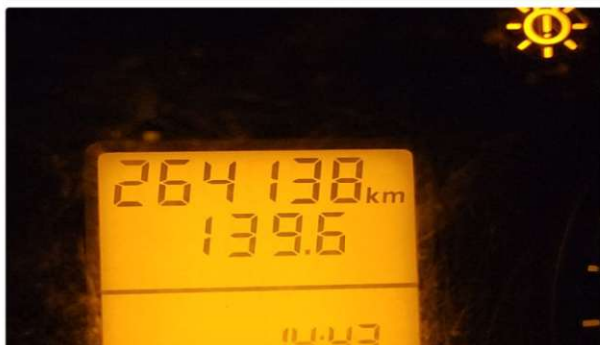
Hodômetro

✓ 249 - Registro fotografado/observado.

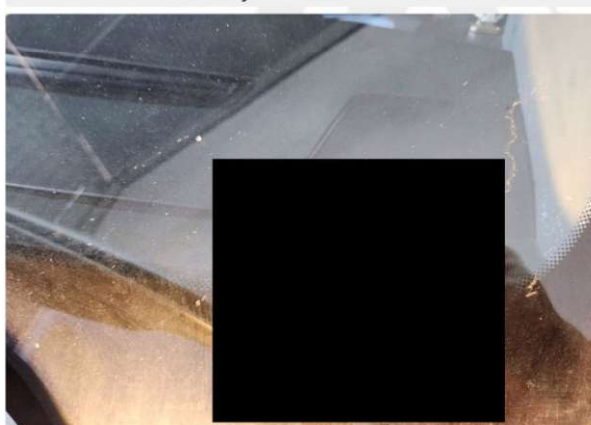
Gravação do VIS no vidro

✓ 128 - Não original

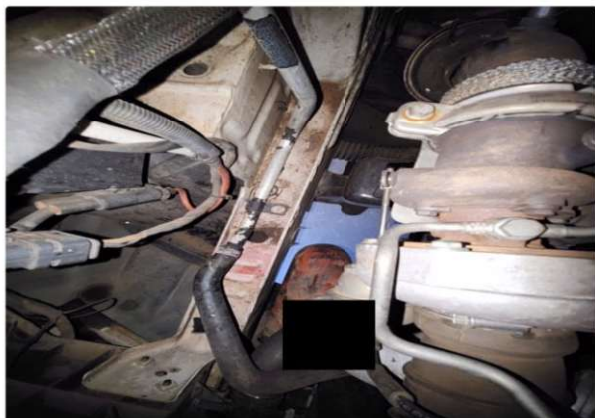
longarina dianteira inferior/superior direita

| 38 - Longarina dianteira inferior/superior direita | Original |

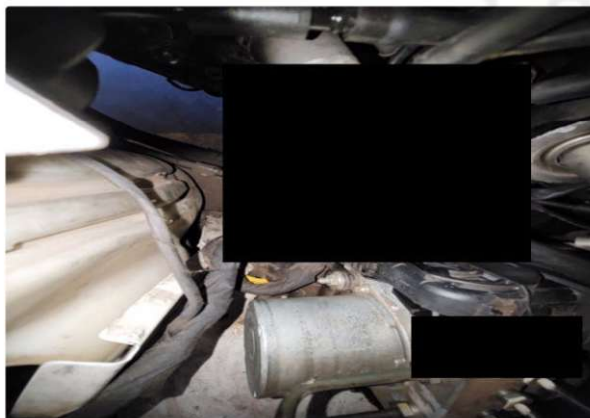
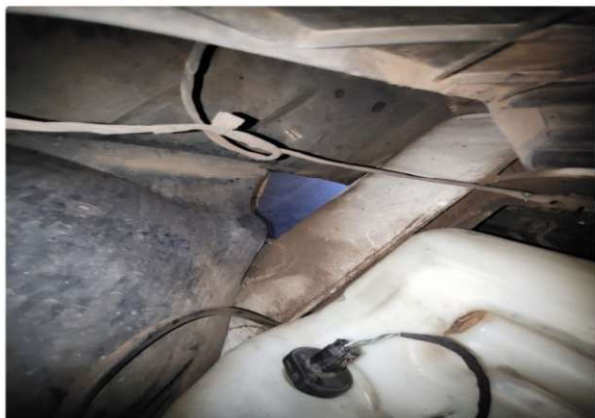
| 4 - longarina dianteira inferior/superior esquerda | Original |

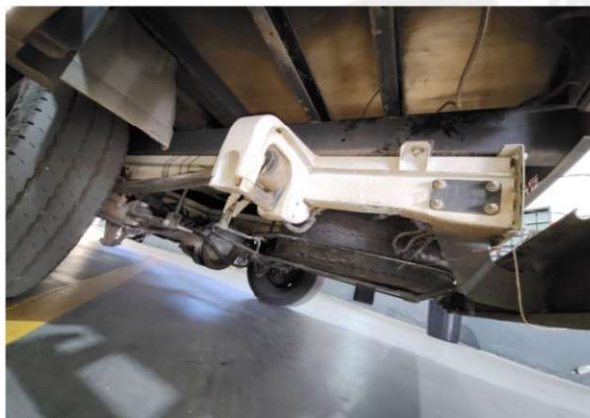
| 19 - Longarina traseira esquerda | Original |

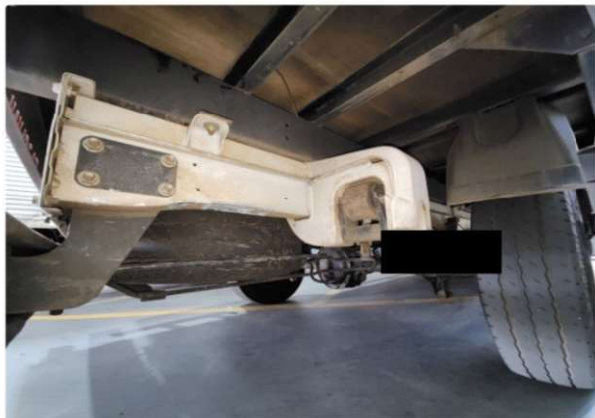
| 24 - Longarina traseira direita | Original |
