PLACA [REDACTED]  
MODELO DO VEÍCULO: PORSCHE MACAN T

**VISTORIA  
CERTICAR**

| DATA DE VISTORIA: | 29/08/2026 12:26 |

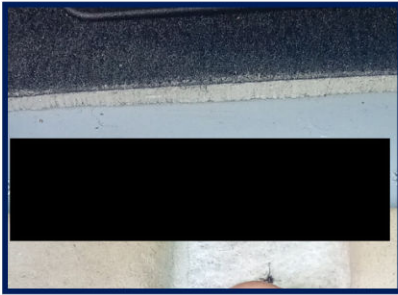
Chassi

NUMERAÇÃO IDENTIFICADORA : DENTRO DOS PADRÕES HABITUAIS DO FABRICANTE  
 CHAPA SUPORTE : REGIÃO ÍNTEGRA

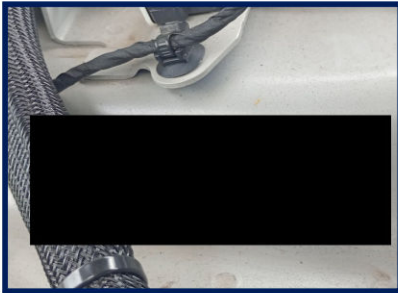
Etiqueta ETA Motor

| ETA MOTOR : | ETA DENTRO DOS PADRÕES / NUMERAÇÃO COINCIDE COM O CHASSI |

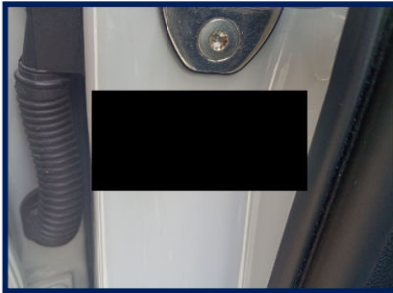
Foto eta coluna

| ETA BATENTE DA PORTA : | ETA DENTRO DOS PADRÕES / NUMERAÇÃO COINCIDE COM O CHASSI |

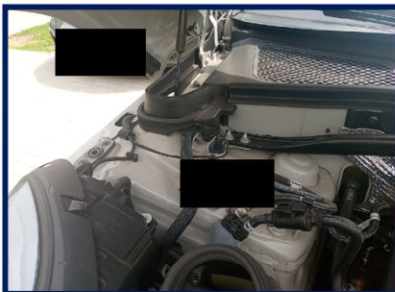
Torre amort diant/direita

| TORRE DO AMORTECEDOR DIANTEI. DIR. : | SEM AVARIAS APARENTES |

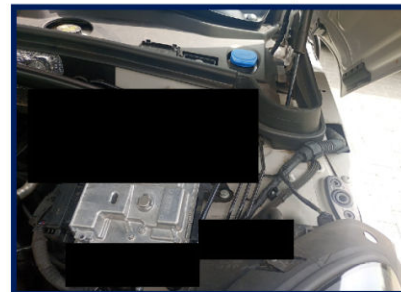
Torre amort diant/esquer

| TORRE DO AMORTECEDOR DIANTEI. ESQ. : | SEM AVARIAS APARENTES |

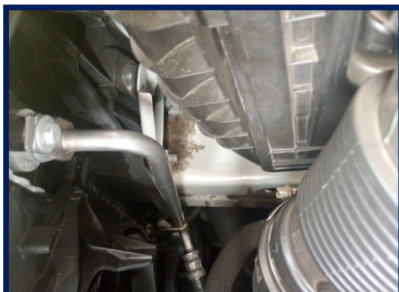
Longarina dianti/direita

| LONGARINA DIANTEI. DIR. : | SEM AVARIAS APARENTES |

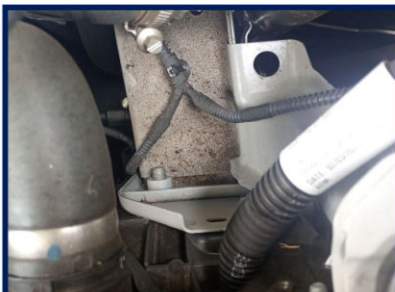
Longarina dianteira/esquerda

| LONGARINA DIANTEI. ESQ. : | SEM AVARIAS APARENTES |

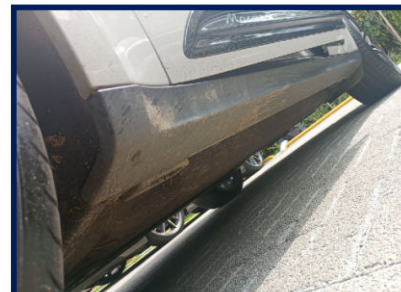
Caixa De Ar Esq

| CAIXA DE AR ESQUERDA . : | SEM AVARIAS APARENTES |

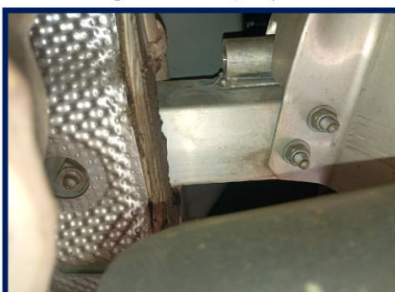
Longarina traseira/esquerda

| LONGARINA TRASEI. ESQ. : | SEM AVARIAS APARENTES |

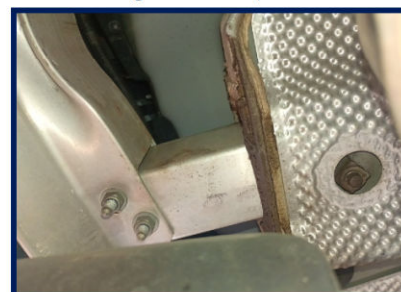
Longarina traseira/direita

| LONGARINA TRASEI. DIR. : | SEM AVARIAS APARENTES |

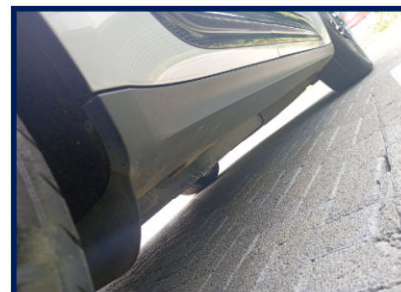
CAIXA DE AR DIR.

| CAIXA DE AR DIREITA . : | SEM AVARIAS APARENTES |

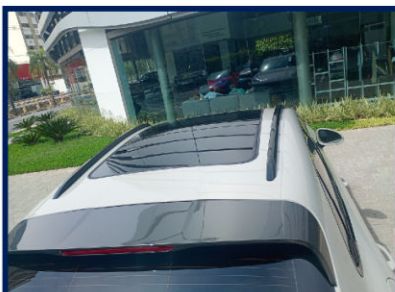
| FOLHA DO TETO . : | SEM AVARIAS APARENTES (ÁREA VISÍVEL) |
