PLACA [REDACTED]  
MODELO DO VEÍCULO: PORSCHE MACAN T

**VISTORIA  
CERTICAR**

APROVADO

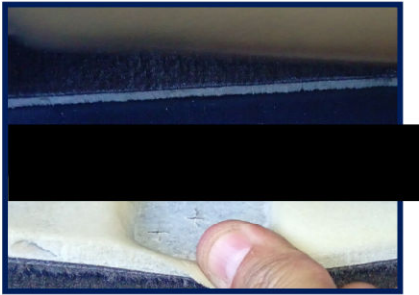
Chassi

NUMERAÇÃO IDENTIFICADORA : DENTRO DOS PADRÕES HABITUAIS DO FABRICANTE  
 CHAPA SUPORTE : REGIÃO ÍNTEGRA

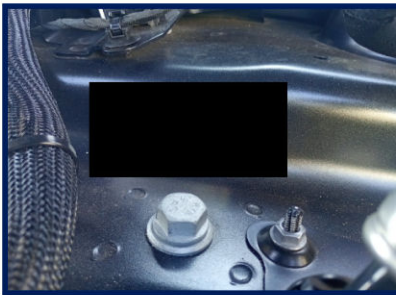
Etiqueta ETA Motor

| ETA MOTOR : | ETA DENTRO DOS PADRÕES / NUMERAÇÃO COINCIDE COM O CHASSI |

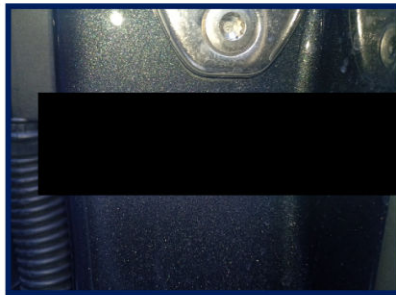
Foto eta coluna

| ETA BATENTE DA PORTA : | ETA DENTRO DOS PADRÕES / NUMERAÇÃO COINCIDE COM O CHASSI |

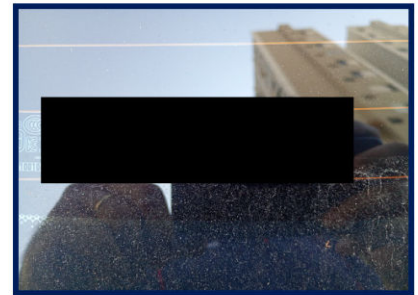
Gravação do vidro

| PARABRISA : | GRAVAÇÃO ORIGINAL / COINCIDE COM O CHASSI |

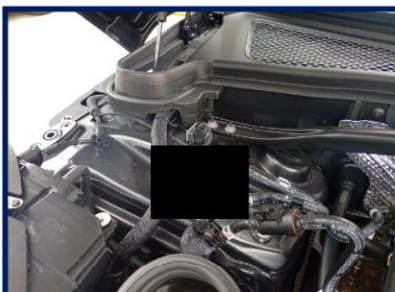
Torre amort diant/direita

| TORRE DO AMORTECEDOR DIANTEI. DIR. : | SEM AVARIAS APARENTES |

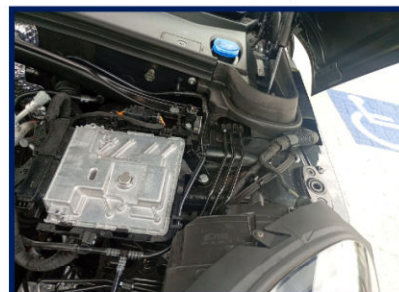
Torre amort diant/esquer

| TORRE DO AMORTECEDOR DIANTEI. ESQ. : | SEM AVARIAS APARENTES |

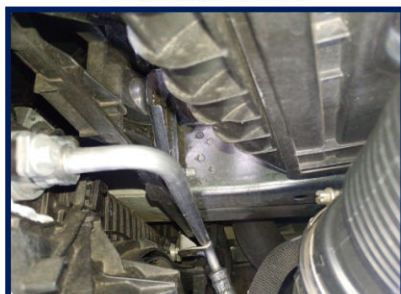
Longarina dianti/direita

| LONGARINA DIANTEI. DIR. : | SEM AVARIAS APARENTES |

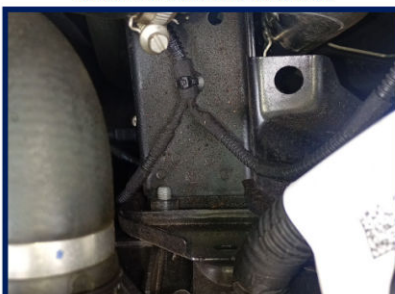
Longarina dianteira/esquerda

| LONGARINA DIANTEI. ESQ. : | SEM AVARIAS APARENTES |

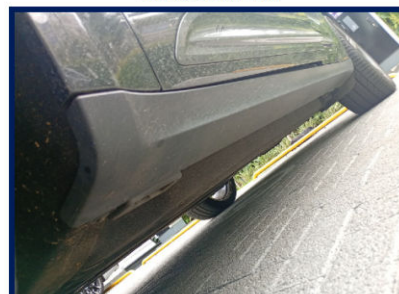
Caixa De Ar Esq

| CAIXA DE AR ESQUERDA . : | SEM AVARIAS APARENTES |

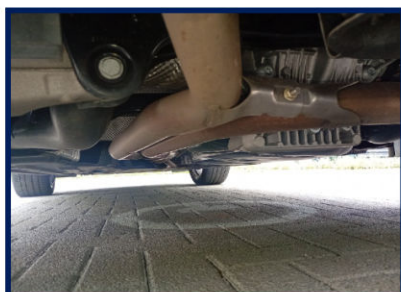
Assoalho Central

| ASSOALHO DO MONOBLOCO (HABITÁCULO, ÁREA VISÍVEL) . : | SEM AVARIAS APARENTES (ÁREA VISÍVEL) |

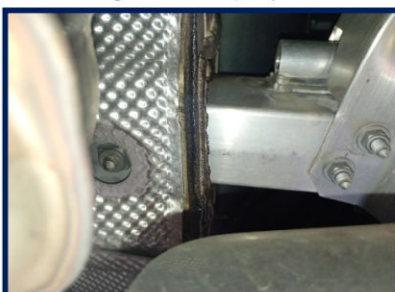
Longarina traseira/esquerda

| LONGARINA TRASEI. ESQ. : | SEM AVARIAS APARENTES |

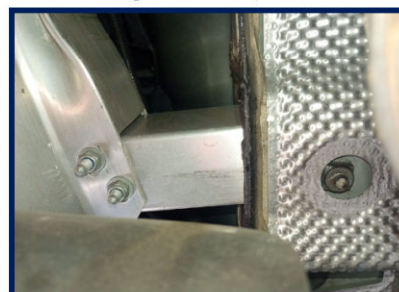
Longarina traseira/direita

| LONGARINA TRASEI. DIR. : | SEM AVARIAS APARENTES |

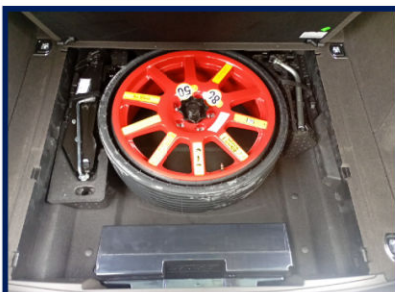
Assoalho Int. Portamalas

| ASSOALHO DO PORTAMALAS / CAÇAMBA . : | SEM AVARIAS APARENTES (ÁREA VISÍVEL) |

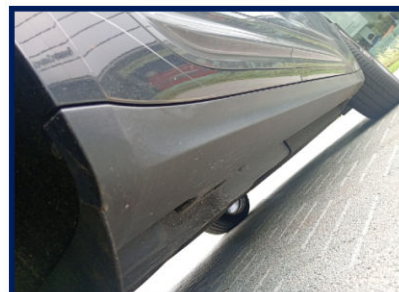
CAIXA DE AR DIR.

| CAIXA DE AR DIREITA . : | SEM AVARIAS APARENTES |

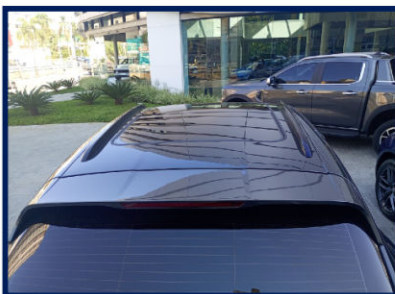
| FOLHA DO TETO . : | SEM AVARIAS APARENTES (ÁREA VISÍVEL) |
