**VISTORIA**  
**CERTICAR**

**Super Visão**®  
Vistórias Automotivas

| DATA DE VISTORIA: | 19/08/2026 17:42 |

| MODELO: | KICKS PLAY SENSE |

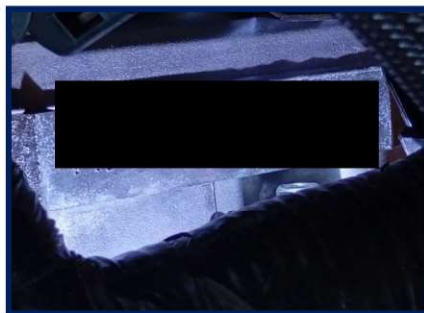
Motor

DENTRO DOS PADRÕES HABITUAIS DO FABRICANTE \_\_\_\_\_

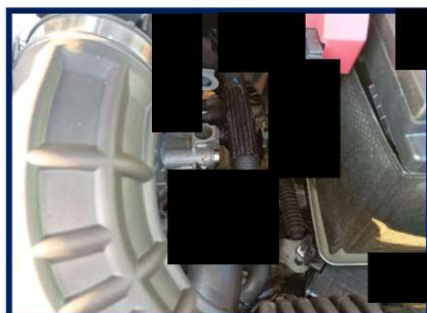
Câmbio

NUMERAÇÃO OBSTRUÍDA (ITEM EXCLUÍDO DO PARECER) \_\_\_\_\_

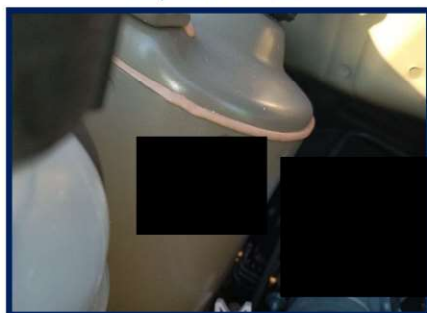
Etiqueta ETA Motor

| ETA MOTOR : | ETA DENTRO DOS PADRÕES / NUMERAÇÃO COINCIDE COM O CHASSI |

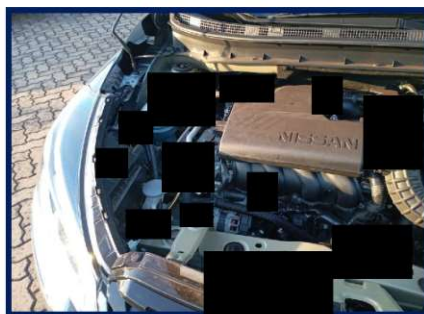
Torre amort diant/direita

| TORRE DO AMORTECEDOR DIANTEI. DIR. : | SEM AVARIAS APARENTES |

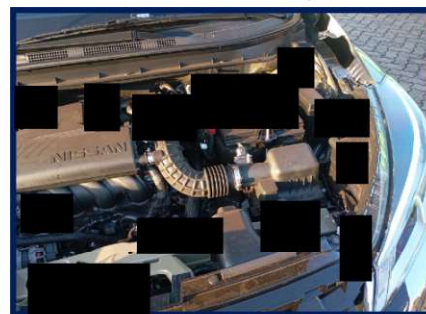
Torre amort diant/esquer

| TORRE DO AMORTECEDOR DIANTEI. ESQ. : | SEM AVARIAS APARENTES |

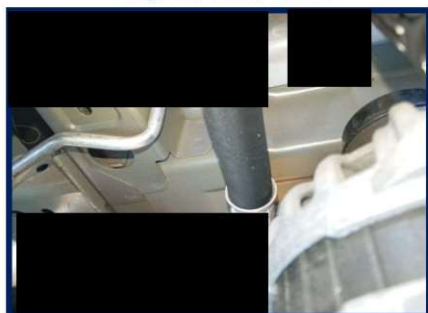
Longarina dianti/direita

| LONGARINA DIANTEI. DIR. : | SEM AVARIAS APARENTES |

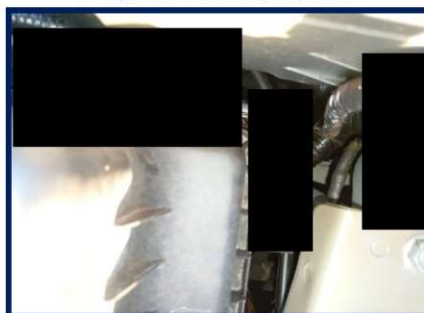
Longarina dianteira/esquerda

| LONGARINA DIANTEI. ESQ. : | SEM AVARIAS APARENTES |

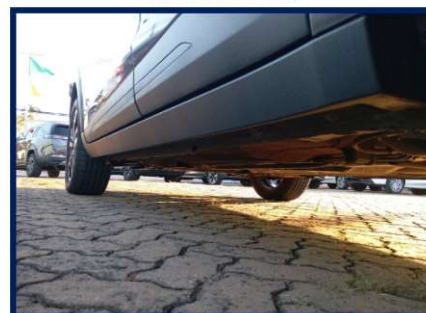
Caixa De Ar Esq

| CAIXA DE AR ESQUERDA . : | SEM AVARIAS APARENTES |

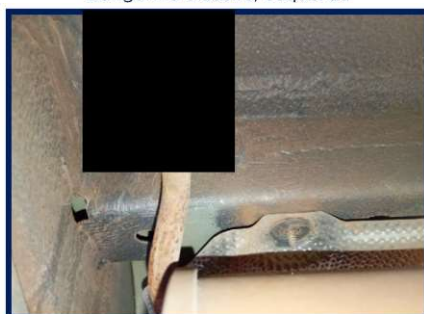
Longarina traseira/esquerda

| LONGARINA TRASEI. ESQ. : | SEM AVARIAS APARENTES |

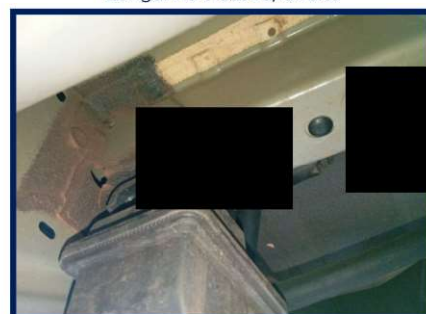
Longarina traseira/direita

| LONGARINA TRASEI. DIR. : | SEM AVARIAS APARENTES |

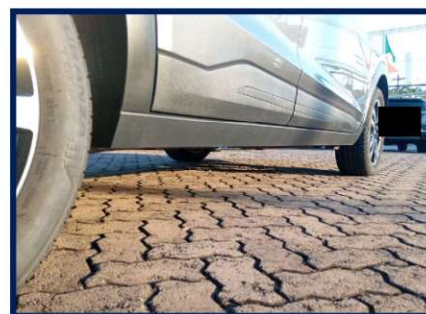
CAIXA DE AR DIR.

| CAIXA DE AR DIREITA . : | SEM AVARIAS APARENTES |

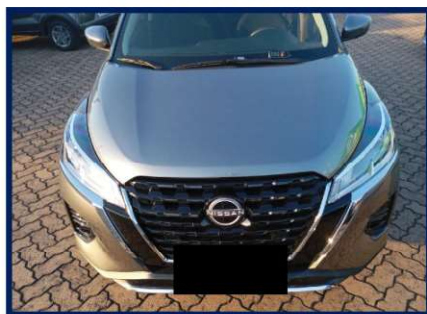
GRADE/CAPÔ DIANT

| 4 - CAPÔ DIANTEIRO: | PINTURA EM BOAS CONDIÇÕES COM RETOQUE |

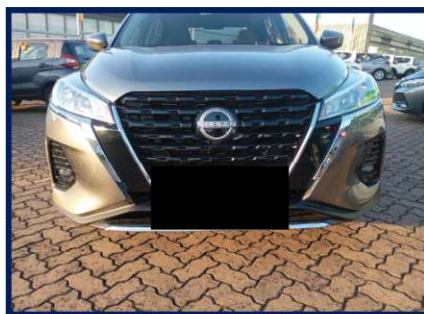
PARACHOQUE DIANT

| 10 - PARA-CHOQUE DIANTEIRO: | PINTURA EM BOAS CONDIÇÕES COM RETOQUE |

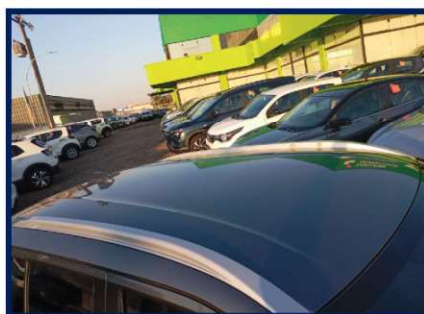
| FOLHA DO TETO . : | SEM AVARIAS APARENTES (ÁREA VISÍVEL) |
