## DADOS GERAIS:

## DADOS DO VEÍCULO:

| FABRICANTE/MARCA: | FIAT | MODELO/VERSÃO: | FIAT/ FASTBACK TURBO 270 |
| ANO FAB./MODELO: | 2023/2024 | COR: | CINZA |

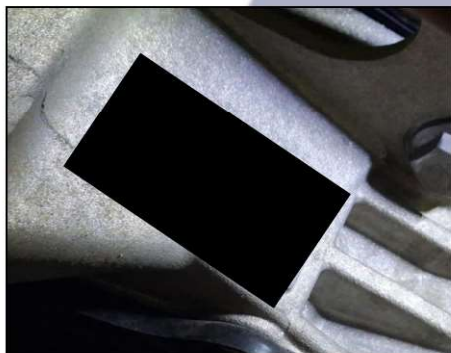
MOTOR

217-Numeração registrada na bin, coincide c/ a numeração que consta no motor.

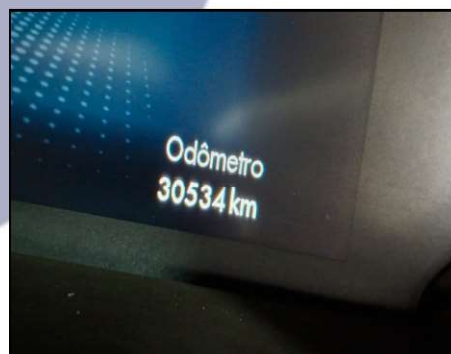
HODÔMETRO

| Nº DO CÂMBIO NA BIN: | | KM: | 30534 |

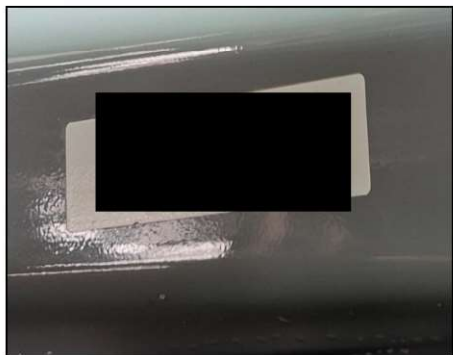
ETIQUETA\_VIS\_COLUNA

510-Original

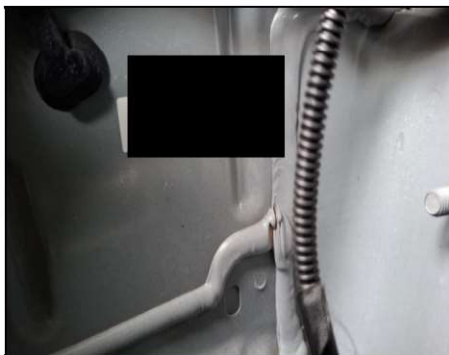
ETIQUETA\_VIS\_MOTOR

501-Original

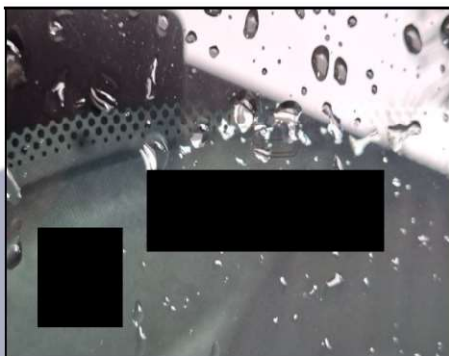
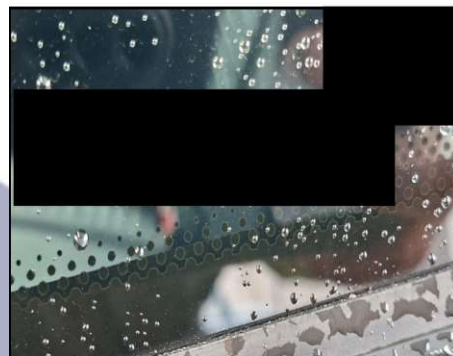
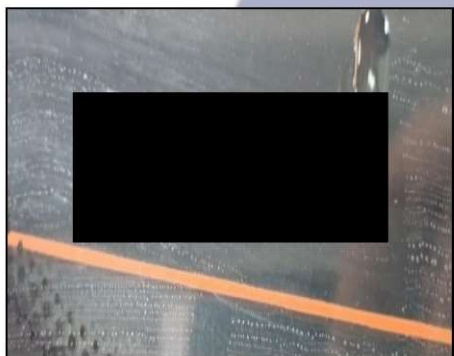
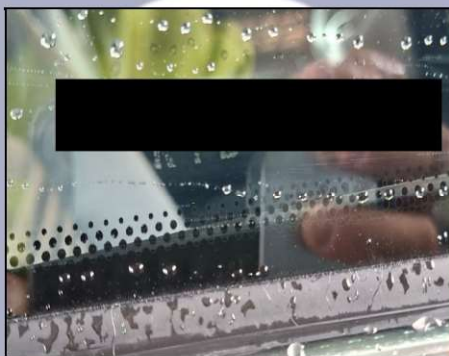
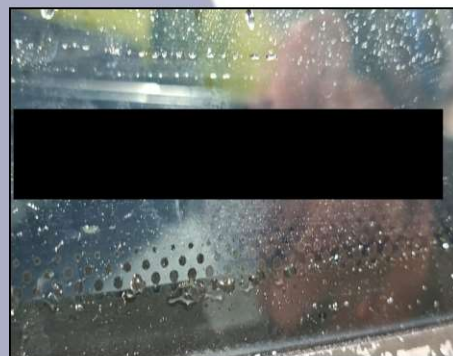
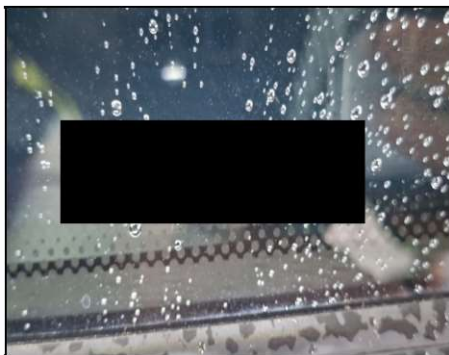
GRAVAÇÃO DO VIDRO

604-Não original/outro tipo

612-Não original/outro tipo

620-Não original/outro tipo

636-Não original/outro tipo

652-Não original/outro tipo

660-Não original/outro tipo
