**LAUDO DE VISTORIA CAUTELAR**

**FIAT/FASTBACK IMPETUS**

**2023/ 2024 - CINZA - ALCOOL/GASOLINA**

**APROVADO**

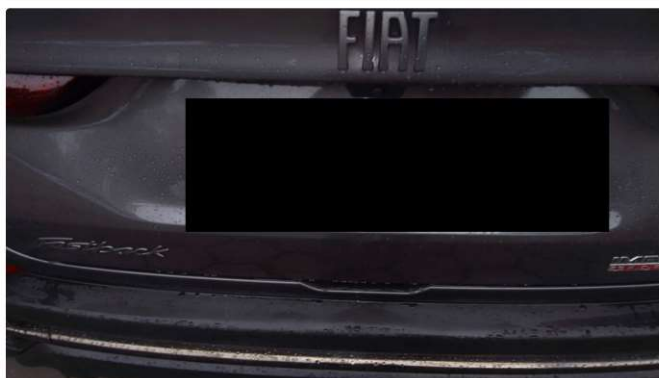
Placas (PIV)

✓ 208 - Sem vestígios de irregularidades.

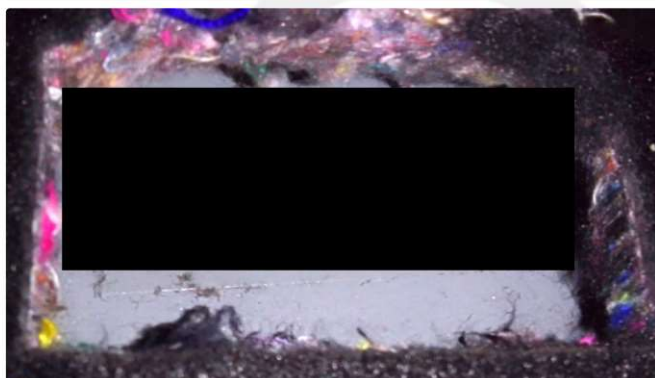
Gravação do Chassi

✓ 018 - Gravação identificadora sem vestígios aparentes de adulteração.

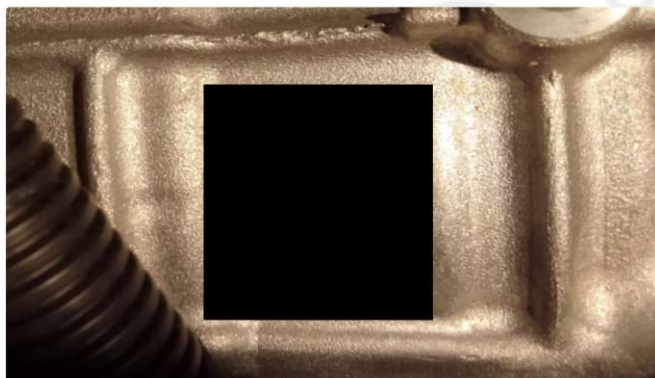
Gravação do Câmbio

✓ 018 - Gravação identificadora sem vestígios aparentes de adulteração.

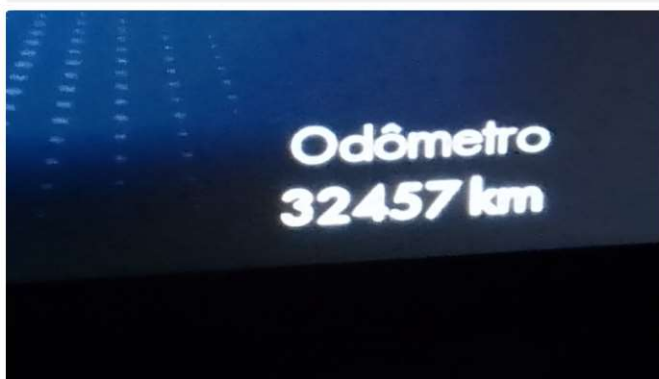
Hodômetro

✓ 249 - Registro fotografado/observado.

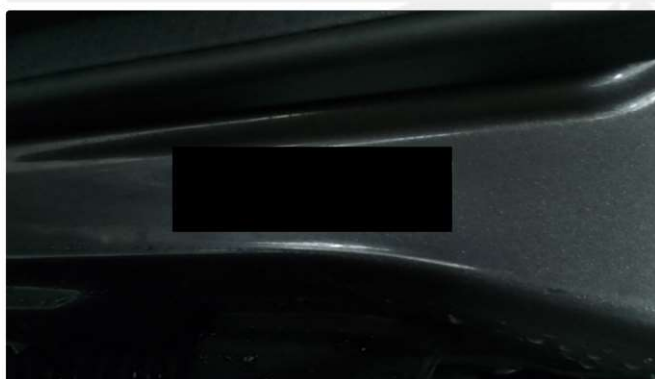
Eta/VIS

✓ 249 - Registro fotografado/observado.

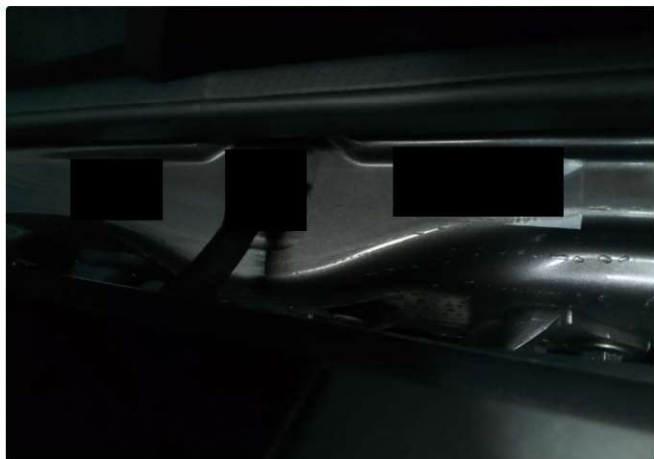
Eta/VIS do batente da porta

- ✓ 8 - Eta original

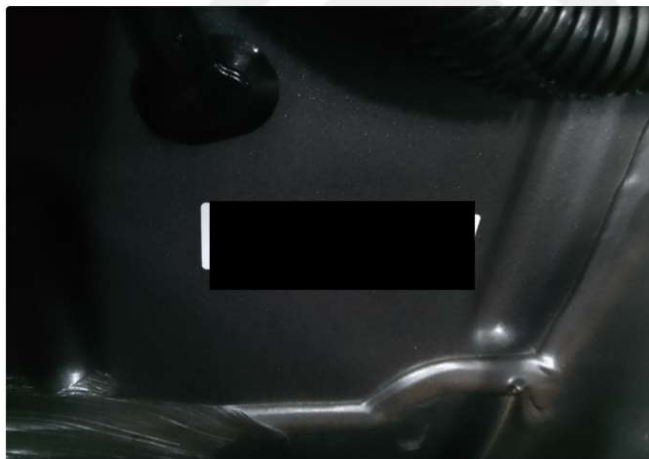
Eta/VIS do compartimento do motor

- ✓ 8 - Eta original

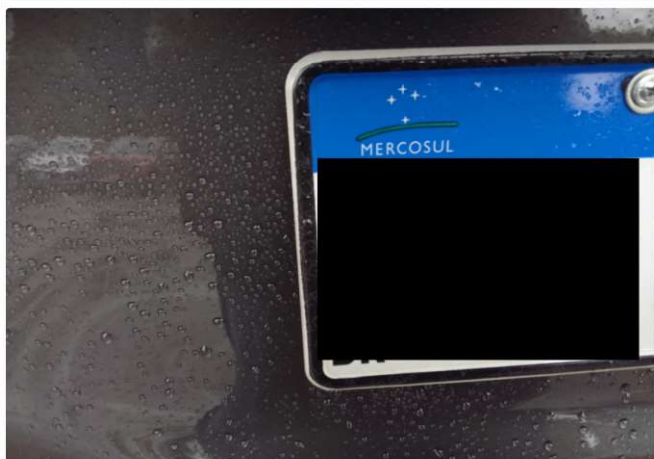
Lacre /QR code

- ✓ 208 - Sem vestígios de irregularidades.

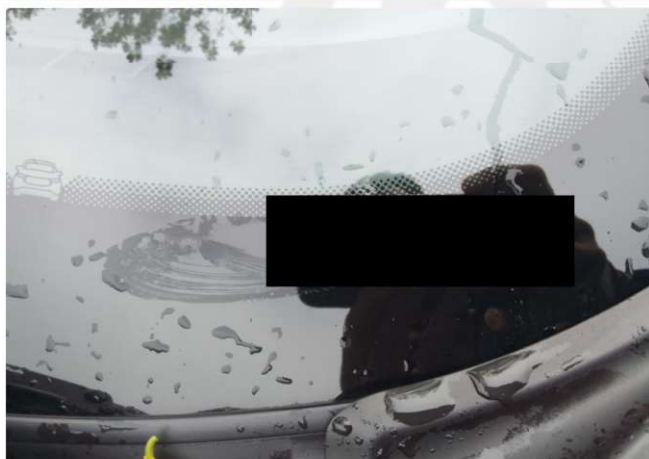
Gravação do VIS no vidro

- ✓ 089 - Gravação identificadora original/conforme os padrões do fabricante.
