**LAUDO DE VISTORIA CAUTELAR**

**VW/POLO HL AB**

**2023/ 2024 - CINZA - ALCOOL/GASOLINA**

**APROVADO**

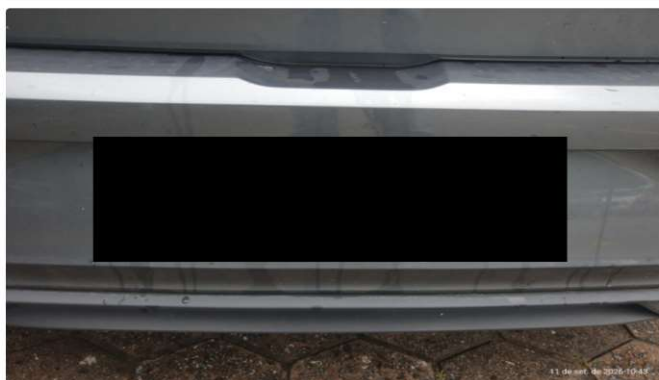
Placas (PIV)

✓ 208 - Sem vestígios de irregularidades.

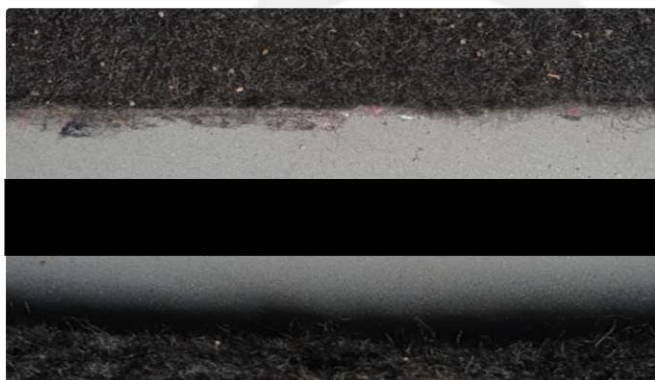
Gravação do Chassi

✓ 018 - Gravação identificadora sem vestígios aparentes de adulteração.

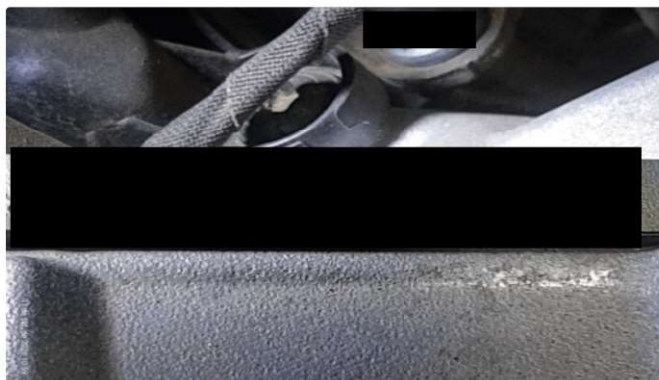
Gravação do Motor

✓ 018 - Gravação identificadora sem vestígios aparentes de adulteração.

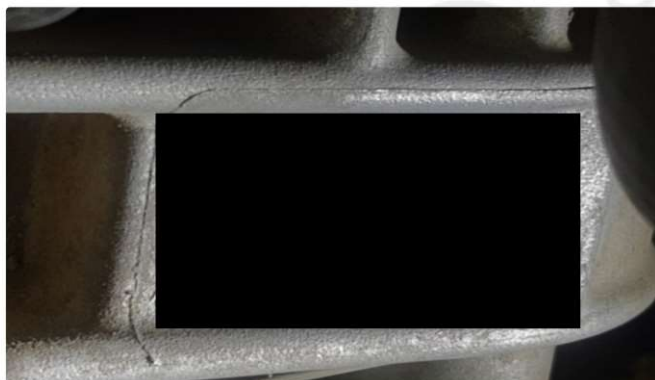
Gravação do Câmbio

✓ 018 - Gravação identificadora sem vestígios aparentes de adulteração.

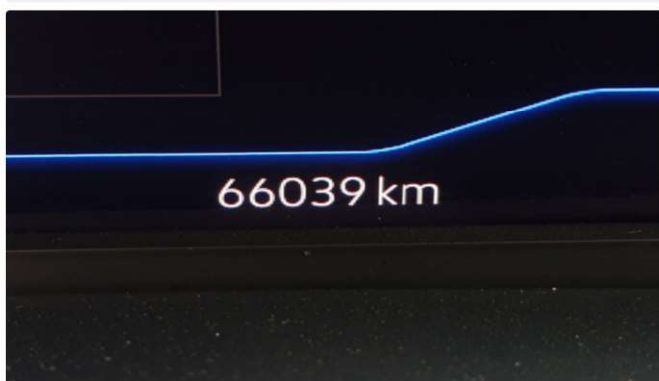
Hodômetro

✓ 249 - Registro fotografado/observado.

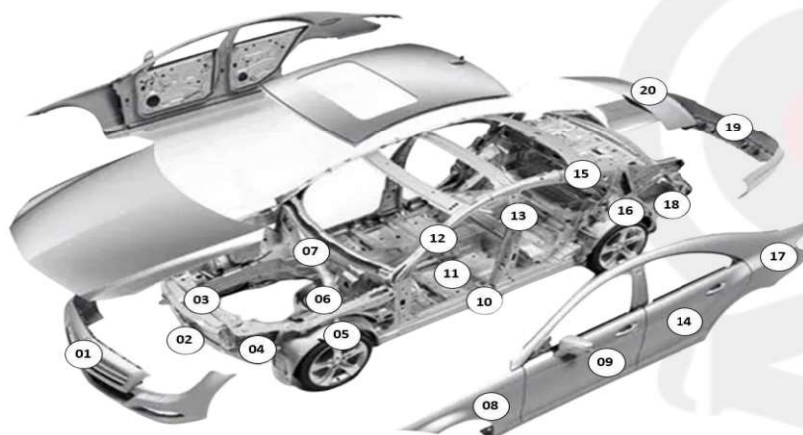
| 1 - Envolvente/para choque dianteiro | Original |
| 2 - Alma para choque diant/painel front infe/crashbox | Original |
| 3 - Painel frontal superior | Original |
| 4 - longarina dianteira inferior/superior esquerda | Original |
| 5 - Caixa de roda dianteira esquerda | Original |
| 6 - Torre do amortecedor dianteiro esquerdo | Original |
| 7 - Painel corta fogo | Original |
| 8 - Para lama/folha lateral dianteira esquerda | Original |
| 9 - Porta dianteira esquerda | Original |
| 10 - Caixa de ar/soleira esquerda | Original |
| 11 - Assoalho do habitáculo lado esquerdo | Original |
| 12 - Coluna dianteira esquerda | Original |
| 13 - Coluna média/central esquerda | Original |
| 14 - Porta traseira esquerda | Original |
| 15 - Coluna traseira esquerda | Original |
| 16 - Caixa de roda traseira esquerda | Original |
| 17 - Folha lateral traseira esquerda | Original |
| 18 - Longarina traseira esquerda | Original |
| 19 - Envolvente/para choque traseiro | Original |
| 20 - Capô/tampa do porta malas/caçamba/painel traseiro | Original |

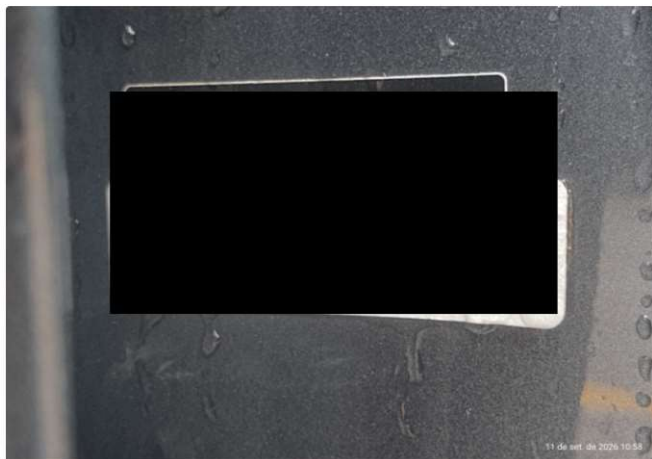
Eta/VIS do batente da porta

✓ 8 - Eta original

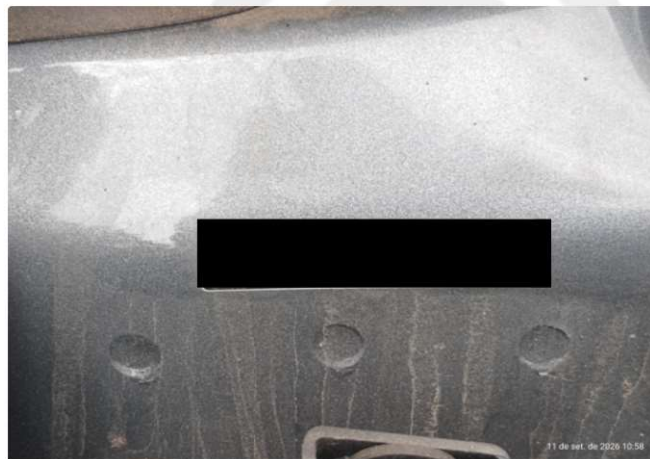
Eta/VIS do compartimento do motor

✓ 8 - Eta original

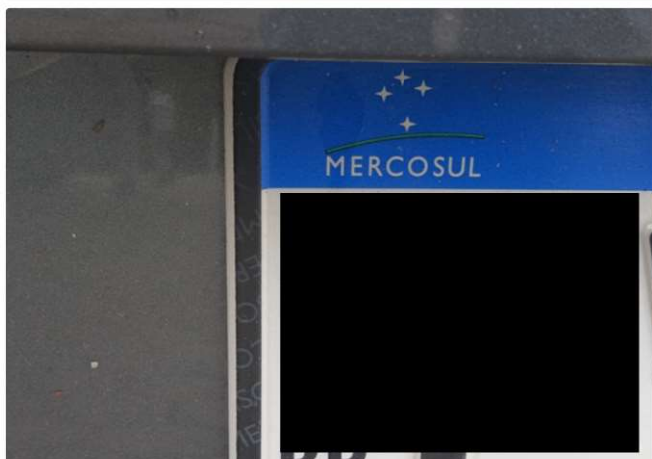
Lacre /QR code

✓ 208 - Sem vestígios de irregularidades.
