LAUDO DE VISTORIA CAUTELAR

CHEV/ONIX PLUS 10TAT LTZ

2024/ 2025 - CINZA - ALCOOL/GASOLINA

APROVADO

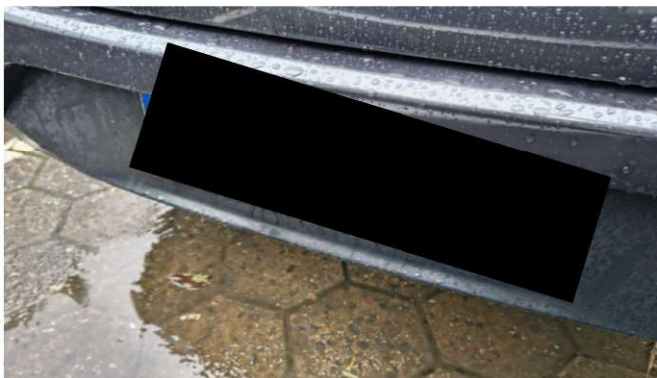
Placas (PIV)

✓ 208 - Sem vestígios de irregularidades.

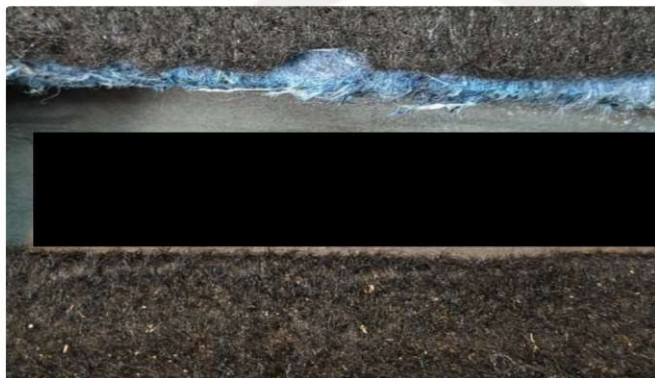
Gravação do Chassi

✓ 018 - Gravação identificadora sem vestígios aparentes de adulteração.

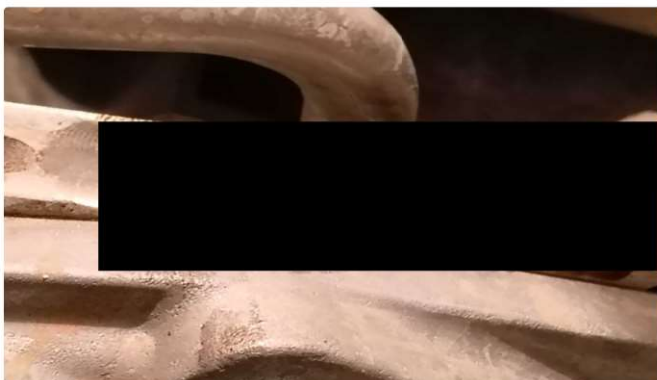
Gravação do Motor

✓ 018 - Gravação identificadora sem vestígios aparentes de adulteração.

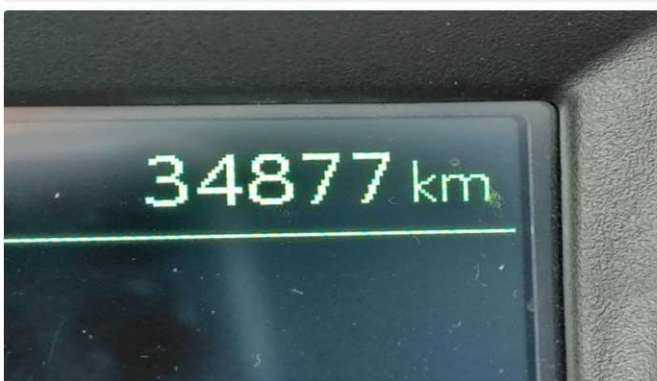
Hodômetro

✓ 249 - Registro fotografado/observado.

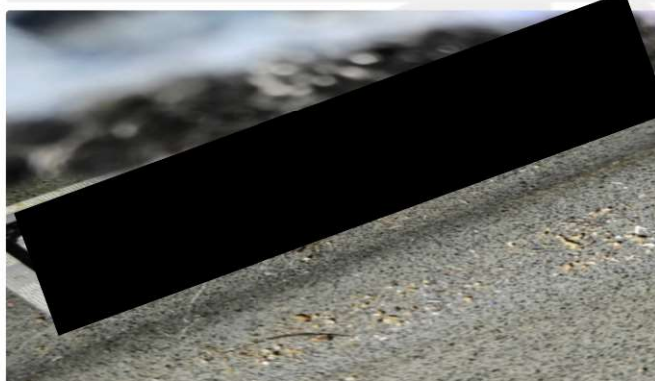
Eta/VIS

✓ 249 - Registro fotografado/observado.

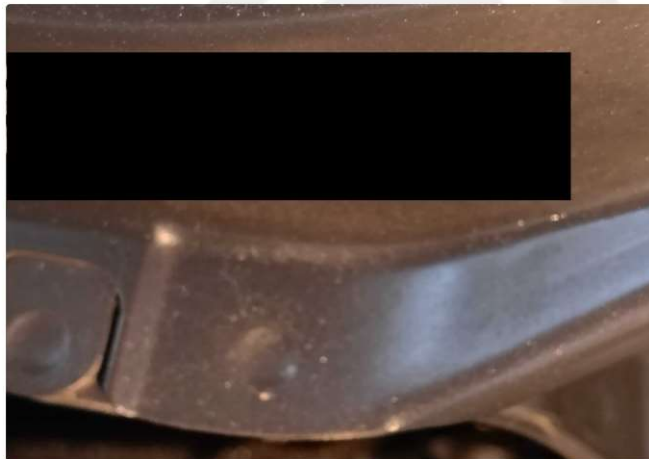
Eta/VIS do compartimento do motor

✓ 8 - Eta original

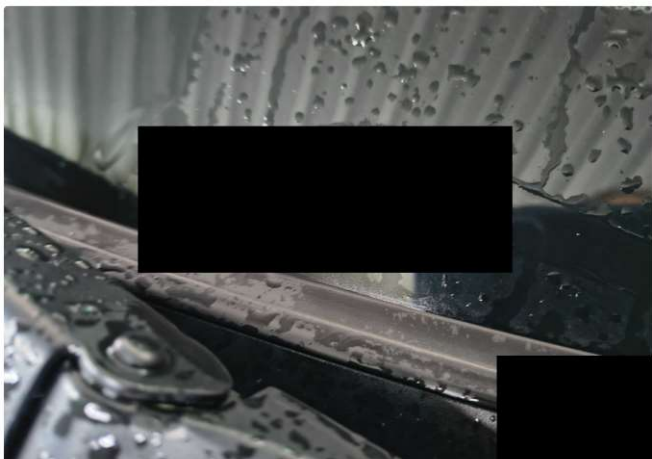
Gravação do VIS no vidro

✓ 089 - Gravação identificadora original/conforme os padrões do fabricante.
