**LAUDO DE VISTORIA CAUTELAR**

**CHEV/TRACKER T A/CHEV/TRACKER T A**  
**2020/ 2021 - CINZA - ALCOOL/GASOLINA**

**APROVADO**

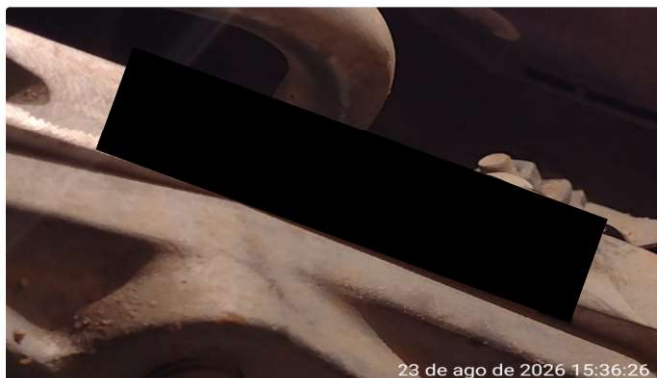
Gravação do Motor

✓ 018 - Gravação identificadora sem vestígios aparentes de adulteração.

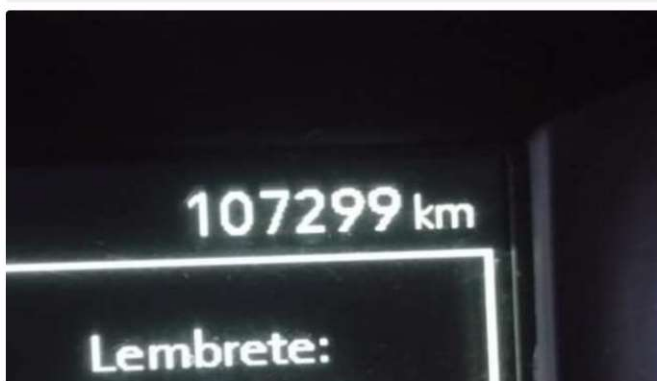
Hodômetro

✓ 249 - Registro fotografado/observado.
