Realizado Em: 04/08/2026 11:40

Modelo: BMW X2 XDRIVE20I MSP

Vistoria Cautelar

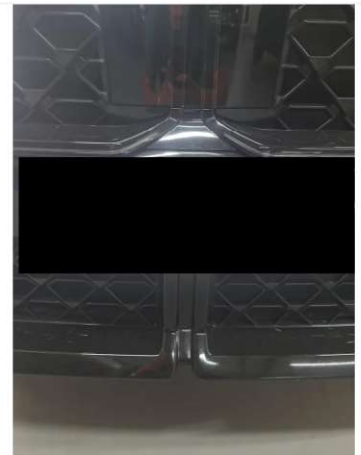
PLACA

- ✓ PLACA: **OK ORIGINAL**

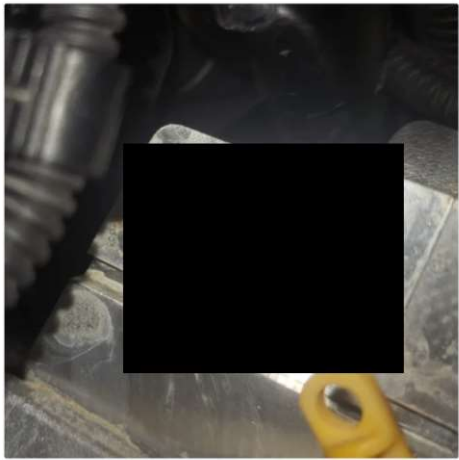
- ✓ NÚMERO CHASSI VIN : **OK ORIGINAL**

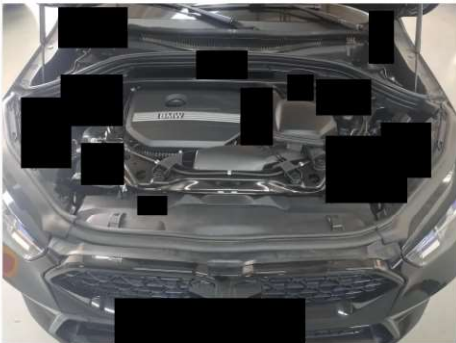
Nº DO MOTOR

- ✓ NÚMERO MOTOR: **OK ORIGINAL**

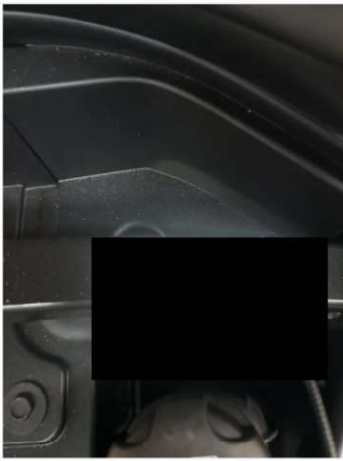
ETIQUETA ETA 1

- ✓ ETIQUETA ETA MOTOR: **OK ORIGINAL**
- ✓ ETIQUETA ETA BATENTE PORTA: **OK ORIGINAL**

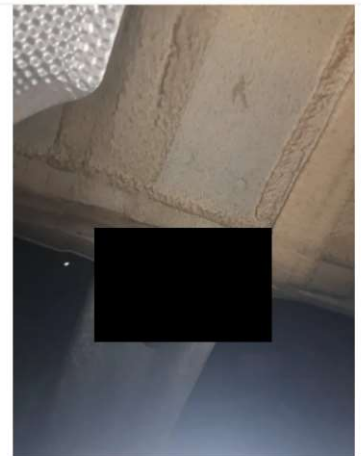
LONGARINA TRASEIRA 1

- ✓ PAINEL TRASEIRO: **OK ORIGINAL**
- ✓ ASSOALHO DA MALA: **OK ORIGINAL**
- ✓ ASSOALHO CENTRAL VEÍCULO: **OK ORIGINAL**
- ✓ LONGARINA TRASEIRA ESQUERDA: **OK ORIGINAL**

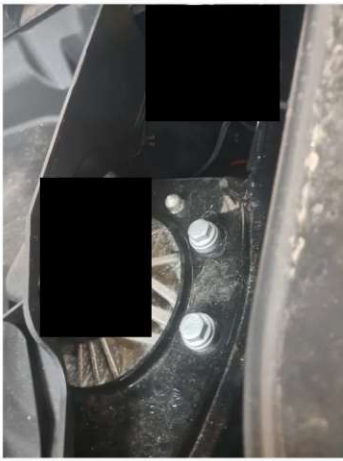
TORRE AMORTECEDOR 1

- ✓ REFORÇO MONOBLOCO LADO DIREITO: **OK ORIGINAL**
- ✓ TORRE DO AMORTECEDOR DIANTEIRO ESQUERDO: **OK ORIGINAL**
- ✓ TORRE DO AMORTECEDOR DIANTEIRO DIREITO: **OK ORIGINAL**

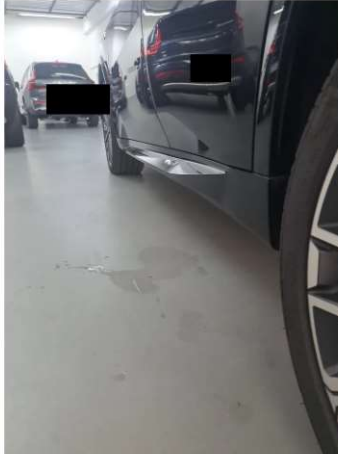
CAIXA DE AR LADO 1

- ✓ LONGARINA DIANTEIRA DIREITA: **OK ORIGINAL**
- ✓ CAIXA DE AR LADO ESQUERDO: **OK ORIGINAL**
- ✓ CAIXA DE AR LADO DIREITO: **OK ORIGINAL**
- ✓ COLUNA E/OU FOLHA LATERAL DIANTEIRA ESQUERDA: **OK ORIGINAL**
