PLACA [REDACTED]  
MODELO DO VEÍCULO: M.BENZ A250

# VISTORIA CERTICAR

**APROVADO**

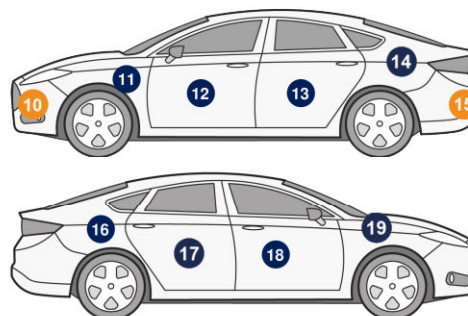
**PINTURA**

| 10 - PARA-CHOQUE DIANTEIRO: | AMASSADO, RISCADO OU RALADO (5CM A 20CM) |
| 15 - PARA-CHOQUE TRASEIRO: | AMASSADO, RISCADO OU RALADO (5CM A 20CM) |

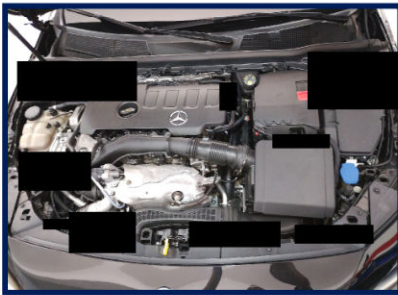
Câmbio

OBSTRUIDO

NUMERAÇÃO OBSTRUÍDA (ITEM EXCLUÍDO DO PARECER)
