## SITUAÇÃO GERAL

**APROVADO**

## DADOS GERAIS DO VEÍCULO

MARCA: JEEP  
MODELO: COMMANDER OVE 2.2 D  
COR: AZUL  
ANO FABRICAÇÃO: 2025  
ANO MODELO: 2026  
PLACA: [REDACTED]  
RENAVAM: [REDACTED]  
KM: 1331  
COMBUSTÍVEL: DIESEL

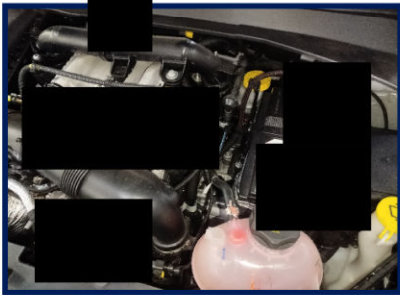
Câmbio

NUMERAÇÃO OBSTRUÍDA (ITEM EXCLUÍDO DO PARECER)

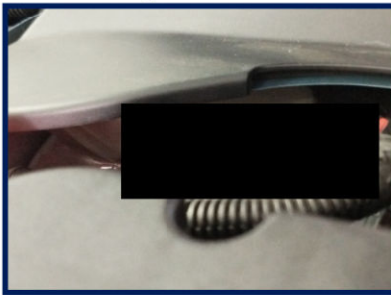
Etiqueta ETA Motor

| ETA MOTOR : | ETA DENTRO DOS PADRÕES / NUMERAÇÃO COINCIDE COM O CHASSI |

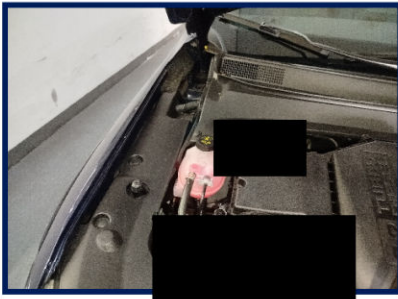
Torre amort diant/direita

| TORRE DO AMORTECEDOR DIANTEI. DIR. : | SEM AVARIAS APARENTES |

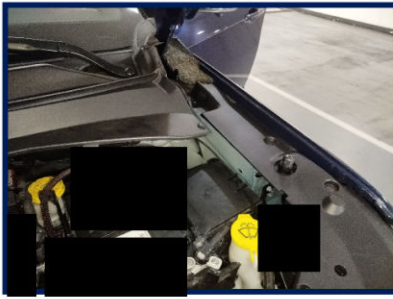
Torre amort diant/esquer

| TORRE DO AMORTECEDOR DIANTEI. ESQ. : | SEM AVARIAS APARENTES |

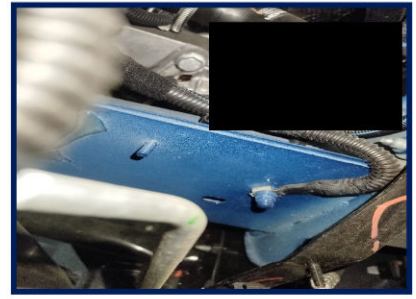
Longarina dianti/direita

| LONGARINA DIANTEI. DIR. : | SEM AVARIAS APARENTES |

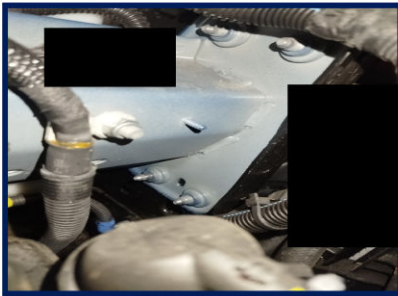
Longarina dianteira/esquerda

| LONGARINA DIANTEI. ESQ. : | SEM AVARIAS APARENTES |

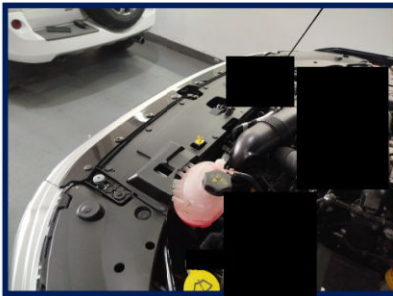
Painel Dianteiro

| PAINEL DIANT. INF./SUP. OU ALMA DO PARACHOQUE: | SEM AVARIAS APARENTES |

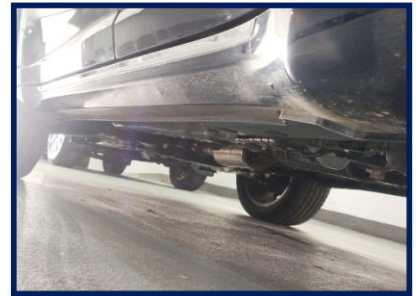
Caixa De Ar Esq

| CAIXA DE AR ESQUERDA . : | SEM AVARIAS APARENTES |

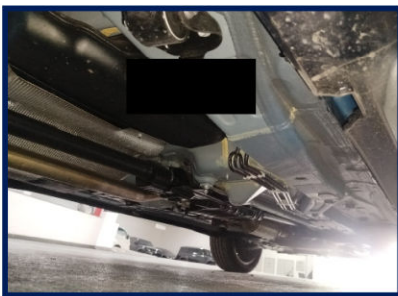
Assoalho Central

| ASSOALHO DO MONOBLOCO (HABITÁCULO, ÁREA VISÍVEL) . : | SEM AVARIAS APARENTES (ÁREA VISÍVEL) |

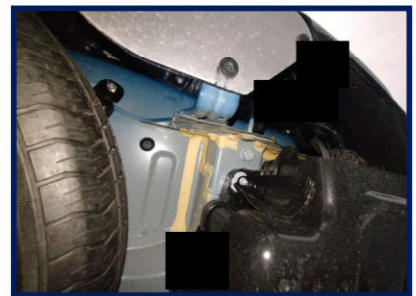
Longarina traseira/esquerda

| LONGARINA TRASEI. ESQ. : | SEM AVARIAS APARENTES |

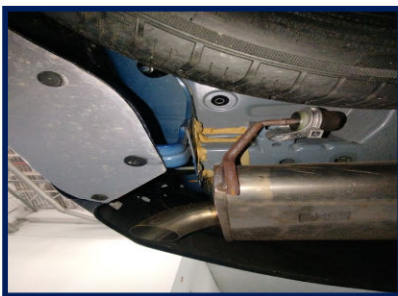
Longarina traseira/direita

| LONGARINA TRASEI. DIR. : | SEM AVARIAS APARENTES |

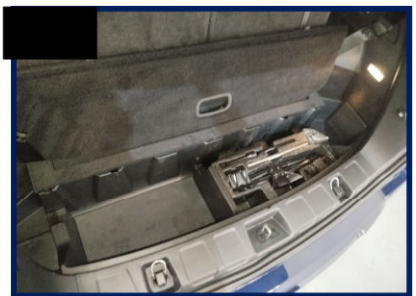
Assoalho Int. Portamalas

| ASSOALHO DO PORTAMALAS / CAÇAMBA . : | SEM AVARIAS APARENTES (ÁREA VISÍVEL) |

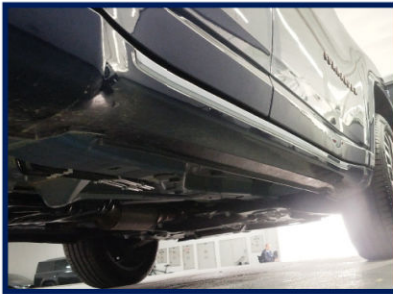
CAIXA DE AR DIR.

| CAIXA DE AR DIREITA . : | SEM AVARIAS APARENTES |
