## APRESENTAÇÃO

## DADOS GERAIS

## DADOS GERAIS DO VEÍCULO

MARCA: HONDA  
MODELO: CITY HATCH TOURING  
COR: PRETA  
ANO FABRICAÇÃO: 2022  
ANO MODELO: 2023  
PLACA: [REDACTED]  
RENAVAM: [REDACTED]  
KM: 054831  
COMBUSTÍVEL: FLEX

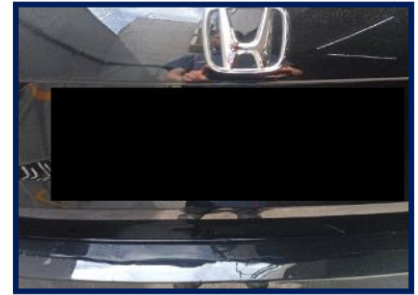
Placa

**PLACAS** • **PLACA DIANTEIRA**

PLACA DENTROS DOS PADRÕES

• **PLACA TRASEIRA**

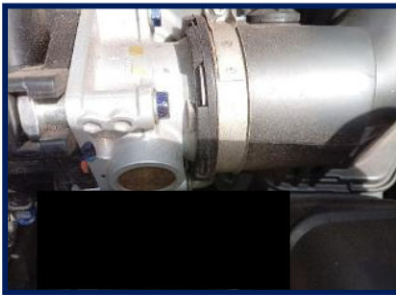
Câmbio

• **NUMERAÇÃO DO CÂMBIO**

NUMERAÇÃO OBSTRUÍDA (ITEM EXCLUÍDO DO PARECER)

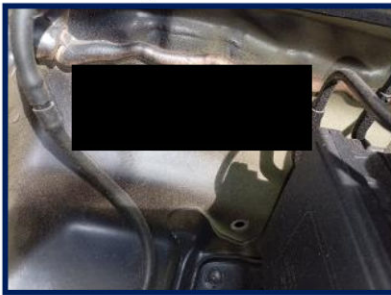
Etiqueta ETA Motor

ETA MOTOR :

ETA DENTRO DOS PADRÕES / NUMERAÇÃO COINCIDE COM O CHASSI

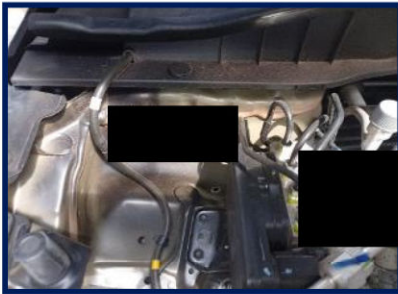
Torre amort diant/direita

TORRE DO AMORTECEDOR DIANTEI. DIR. :

SEM AVARIAS APARENTES

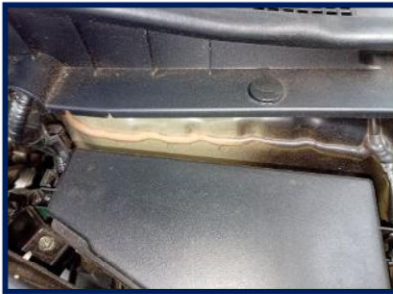
Torre amort diant/esquer

TORRE DO AMORTECEDOR DIANTEI. ESQ. :

SEM AVARIAS APARENTES

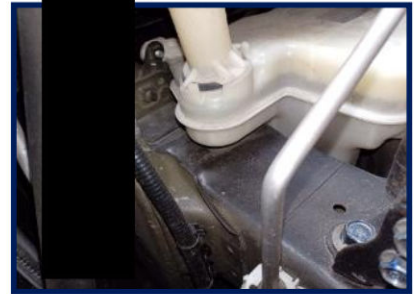
Longarina dianti/direita

LONGARINA DIANTEI. DIR. :

SEM AVARIAS APARENTES

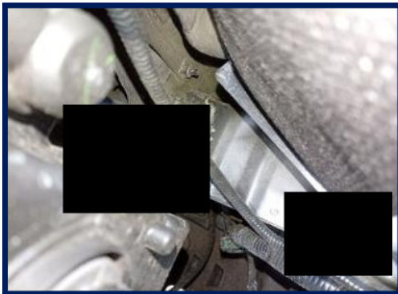
Longarina dianteira/esquerda

LONGARINA DIANTEI. ESQ. :

SEM AVARIAS APARENTES

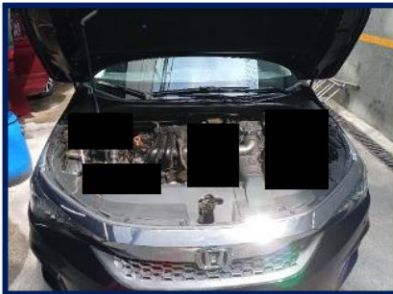
Painel Dianteiro

PAINEL DIANT. INF./SUP. OU ALMA DO PARACHOQUE:

SEM AVARIAS APARENTES

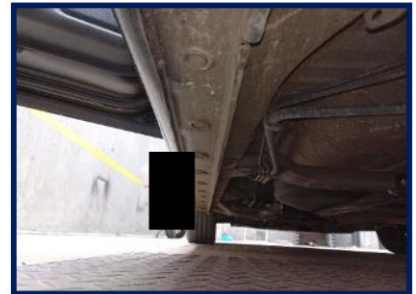
Caixa De Ar Esq

CAIXA DE AR ESQUERDA . :

SEM AVARIAS APARENTES

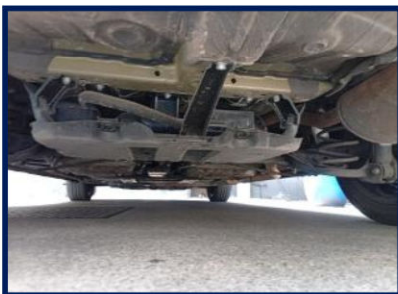
Assoalho Central

ASSOALHO DO MONOBLOCO (HABITÁCULO, ÁREA VISÍVEL) . :

SEM AVARIAS APARENTES (ÁREA VISÍVEL)

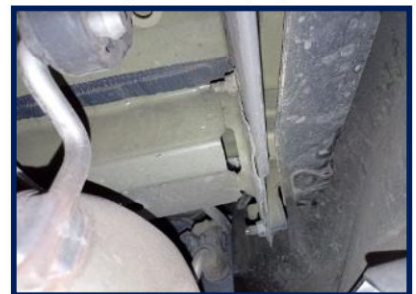
Longarina traseira/esquerda

LONGARINA TRASEI. ESQ. :

SEM AVARIAS APARENTES

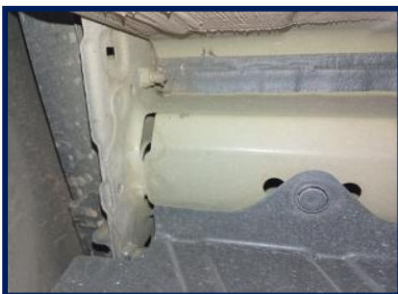
Longarina traseira/direita

LONGARINA TRASEI. DIR. :

SEM AVARIAS APARENTES

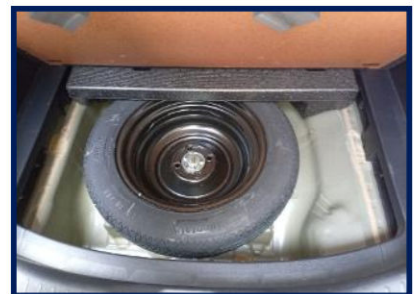
Assoalho Int. Portamalas

ASSOALHO DO PORTAMALAS / CAÇAMBA . :

SEM AVARIAS APARENTES (ÁREA VISÍVEL)

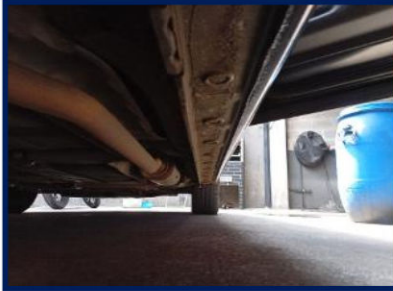
CAIXA DE AR DIR.

CAIXA DE AR DIREITA . :

SEM AVARIAS APARENTES
