**APROVADO**

## APRESENTAÇÃO

## DADOS GERAIS DO VEÍCULO

| MODELO: | RAMPAGE RT GAS |

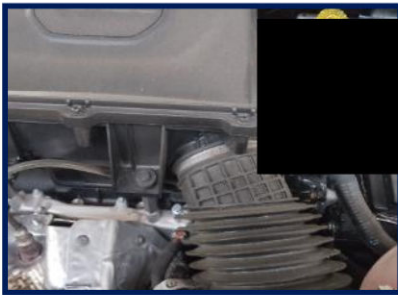
Câmbio

NUMERAÇÃO OBSTRUÍDA (ITEM EXCLUÍDO DO PARECER)

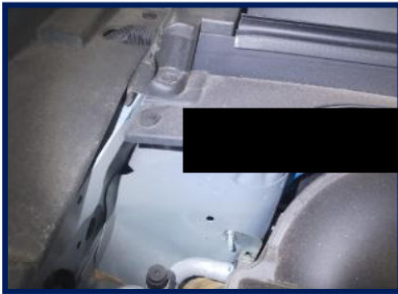
Torre amort diant/direita

| TORRE DO AMORTECEDOR DIANTEI. DIR. : | SEM AVARIAS APARENTES |

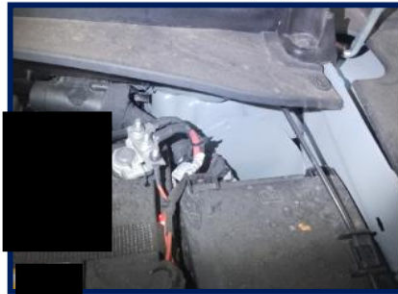
Torre amort diant/esquer

| TORRE DO AMORTECEDOR DIANTEI. ESQ. : | SEM AVARIAS APARENTES |

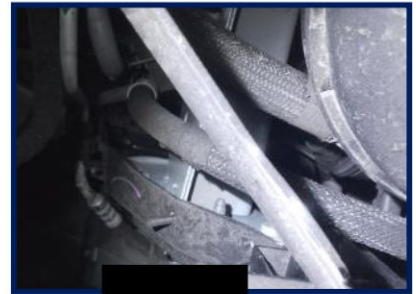
Longarina dianti/direita

| LONGARINA DIANTEI. DIR. : | SEM AVARIAS APARENTES |

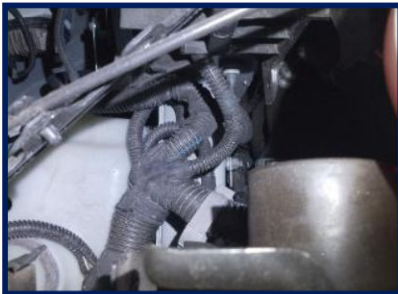
Longarina dianteira/esquerda

| LONGARINA DIANTEI. ESQ. : | SEM AVARIAS APARENTES |

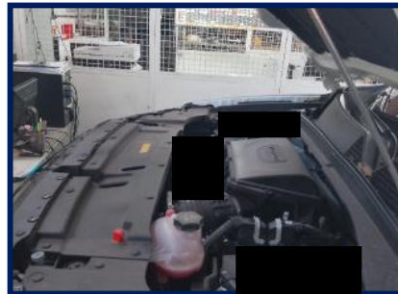
Painel Dianteiro

| PAINEL DIANT. INF./SUP. OU ALMA DO PARACHOQUE: | SEM AVARIAS APARENTES |

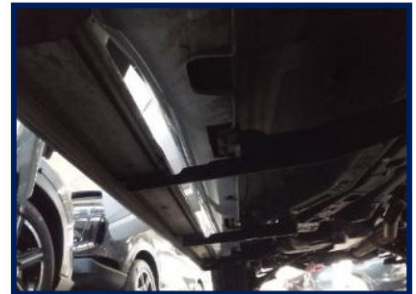
Caixa De Ar Esq

| CAIXA DE AR ESQUERDA . : | SEM AVARIAS APARENTES |

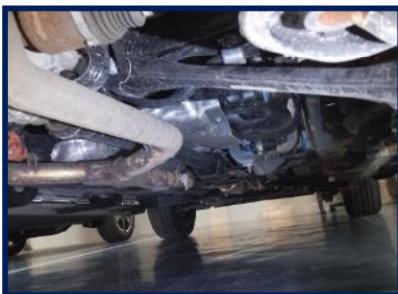
Assoalho Central

| ASSOALHO DO MONOBLOCO (HABITÁCULO, ÁREA VISÍVEL) . : | SEM AVARIAS APARENTES (ÁREA VISÍVEL) |

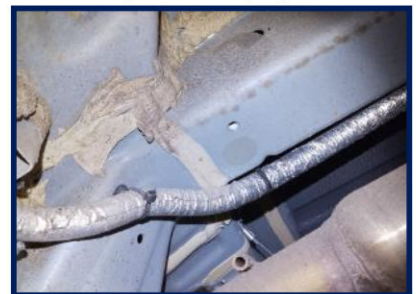
Longarina traseira/esquerda

| LONGARINA TRASEI. ESQ. : | SEM AVARIAS APARENTES |

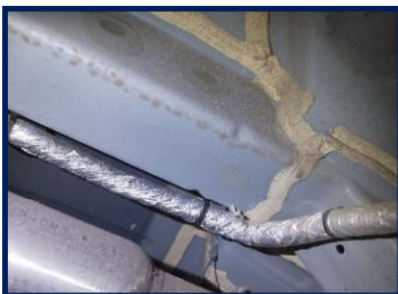
Longarina traseira/direita

| LONGARINA TRASEI. DIR. : | SEM AVARIAS APARENTES |

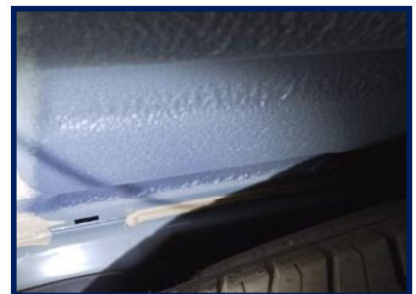
Assoalho Int. Portamalas

| ASSOALHO DO PORTAMALAS / CAÇAMBA . : | SEM AVARIAS APARENTES (ÁREA VISÍVEL) |

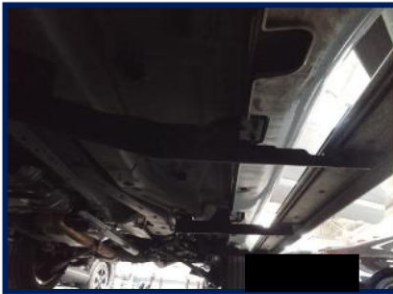
CAIXA DE AR DIR.

| CAIXA DE AR DIREITA . : | SEM AVARIAS APARENTES |
