## APRESENTAÇÃO

## DADOS GERAIS DO VEÍCULO

| MARCA: | CAOACHERY |
| MODELO: | TIGGO3X PRO TA |

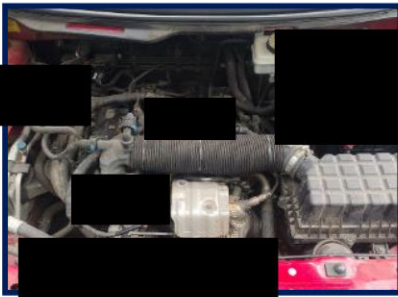
Câmbio

NUMERAÇÃO OBSTRUÍDA (ITEM EXCLUÍDO DO PARECER)

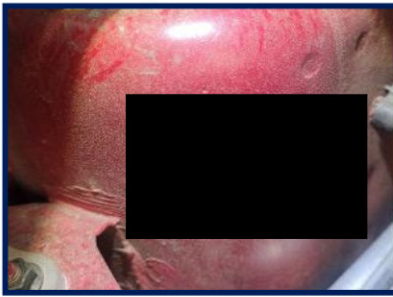
Etiqueta ETA Motor

ETA DENTRO DOS PADRÕES / NUMERAÇÃO COINCIDE COM O CHASSI

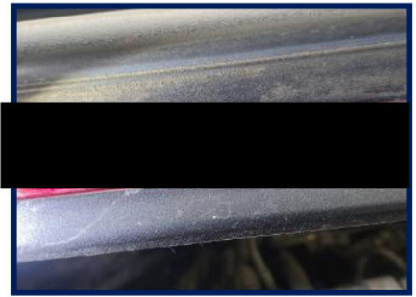
Chassi

DENTRO DOS PADRÕES HABITUAIS DO FABRICANTE

REGIÃO ÍNTEGRA

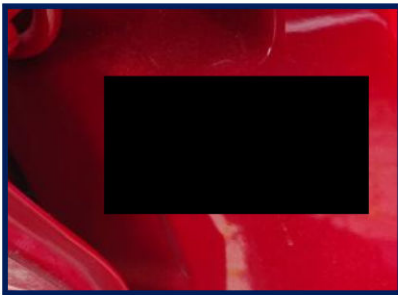
Foto eta coluna

ETA DENTRO DOS PADRÕES / NUMERAÇÃO COINCIDE COM O CHASSI

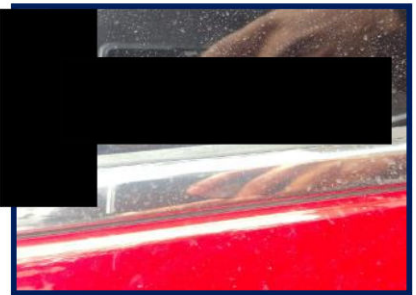
Gravação do vidro

GRAVAÇÃO ORIGINAL / COINCIDE COM O CHASSI

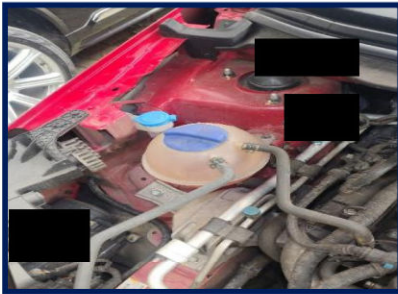
Torre amort diant/direita

| TORRE DO AMORTECEDOR DIANTEI. DIR. : | SEM AVARIAS APARENTES |

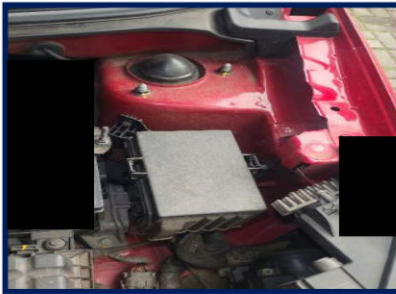
Torre amort diant/esquer

| TORRE DO AMORTECEDOR DIANTEI. ESQ. : | SEM AVARIAS APARENTES |

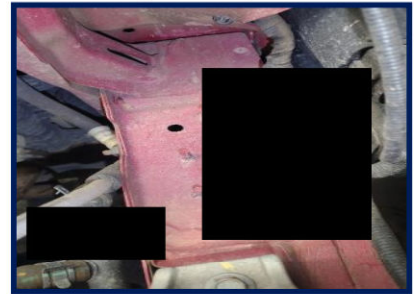
Longarina dianti/direita

| LONGARINA DIANTEI. DIR. : | SEM AVARIAS APARENTES |

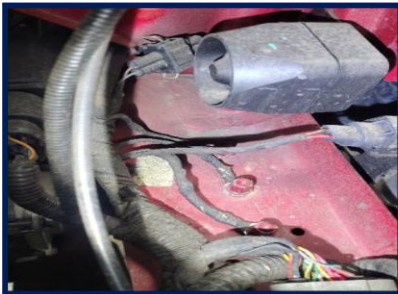
Longarina dianteira/esquerda

| LONGARINA DIANTEI. ESQ. : | SEM AVARIAS APARENTES |

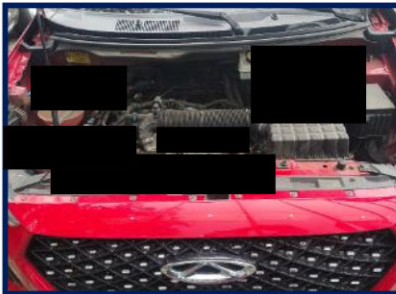
Painel Dianteiro

| PAINEL DIANT. INF./SUP. OU ALMA DO PARACHOQUE: | SEM AVARIAS APARENTES |

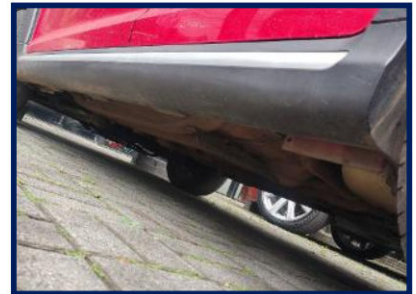
Caixa De Ar Esq

| CAIXA DE AR ESQUERDA . : | SEM AVARIAS APARENTES |

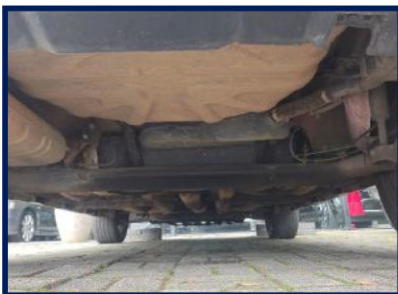
Assoalho Central

| ASSOALHO DO MONOBLOCO (HABITÁCULO, ÁREA VISÍVEL) . : | SEM AVARIAS APARENTES (ÁREA VISÍVEL) |

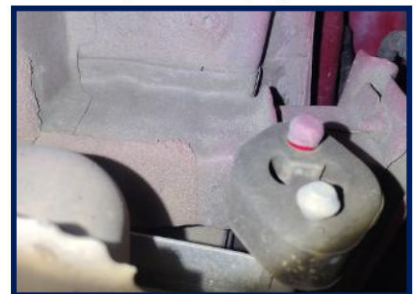
Longarina traseira/esquerda

| LONGARINA TRASEI. ESQ. : | SEM AVARIAS APARENTES |

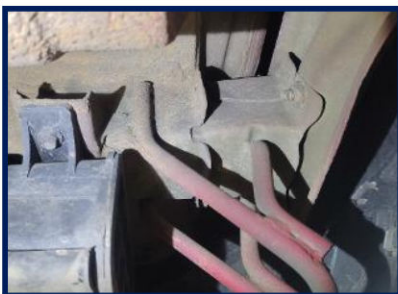
Longarina traseira/direita

| LONGARINA TRASEI. DIR. : | SEM AVARIAS APARENTES |

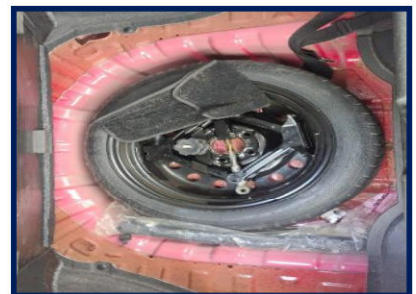
Assoalho Int. Portamalas

| ASSOALHO DO PORTAMALAS / CAÇAMBA . : | SEM AVARIAS APARENTES (ÁREA VISÍVEL) |

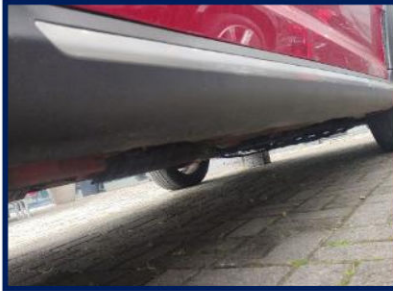
CAIXA DE AR DIR.

| CAIXA DE AR DIREITA . : | SEM AVARIAS APARENTES |
