## APRESENTAÇÃO

| DATA DE VISTORIA: | 28/07/2026 16:25 |
| UNIDADE: | INTERLAGOS MARAJOARA |

| MODELO: | COMPASS LIMITED F H |

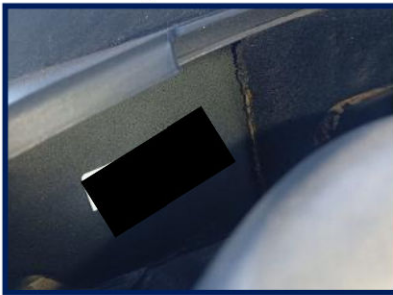
Etiqueta ETA Motor

ETA DENTRO DOS PADRÕES / NUMERAÇÃO COINCIDE COM O CHASSI

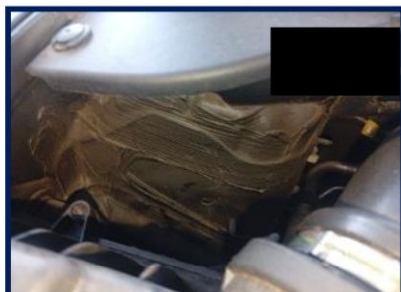
Torre amort diant/direita

SEM AVARIAS APARENTES

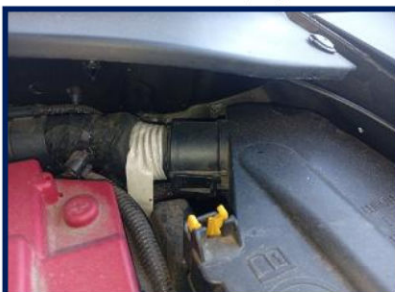
Torre amort diant/esquer

SEM AVARIAS APARENTES

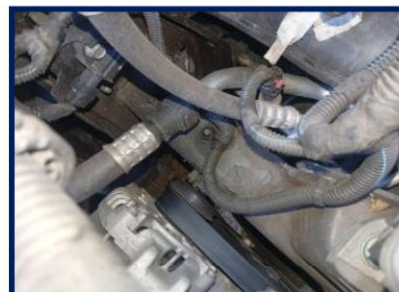
Longarina dianti/direita

SEM AVARIAS APARENTES

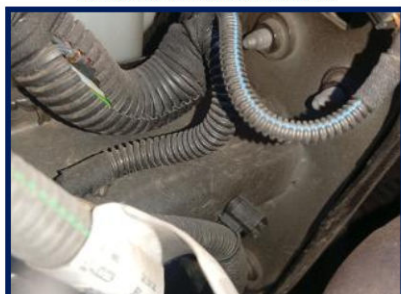
Longarina dianteira/esquerda

SEM AVARIAS APARENTES

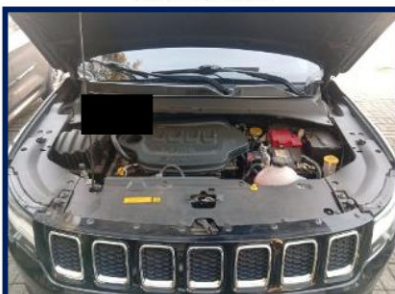
Painel Dianteiro

SEM AVARIAS APARENTES

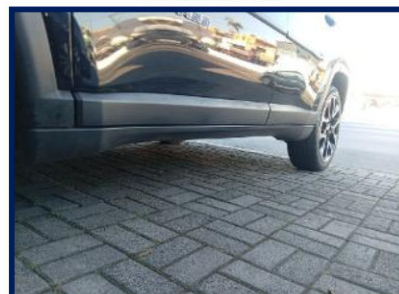
Caixa De Ar Esq

SEM AVARIAS APARENTES

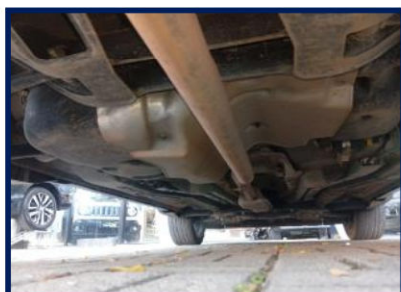
Assoalho Central

SEM AVARIAS APARENTES (ÁREA VISÍVEL)

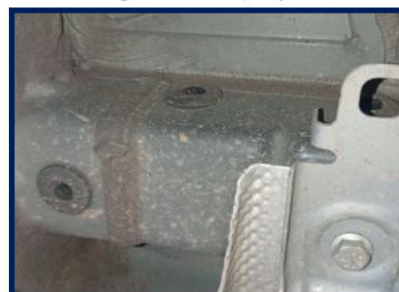
Longarina traseira/esquerda

SEM AVARIAS APARENTES

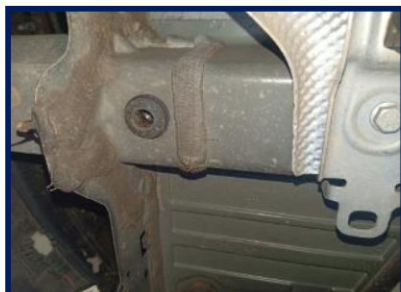
Longarina traseira/direita

SEM AVARIAS APARENTES

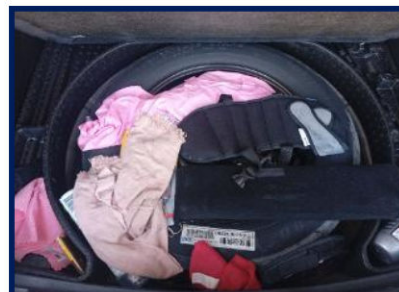
Assoalho Int. Portamalas

SEM AVARIAS APARENTES (ÁREA VISÍVEL)

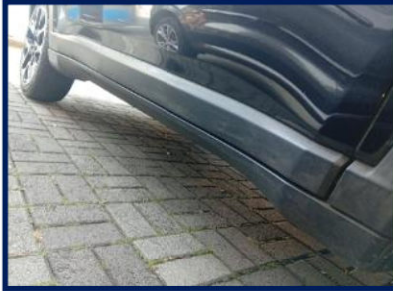
CAIXA DE AR DIR.

SEM AVARIAS APARENTES
