## LAUDO CAUTELAR :

M.BENZ C180 COUPE

Ano Fab. / Modelo: 2020 / 2020

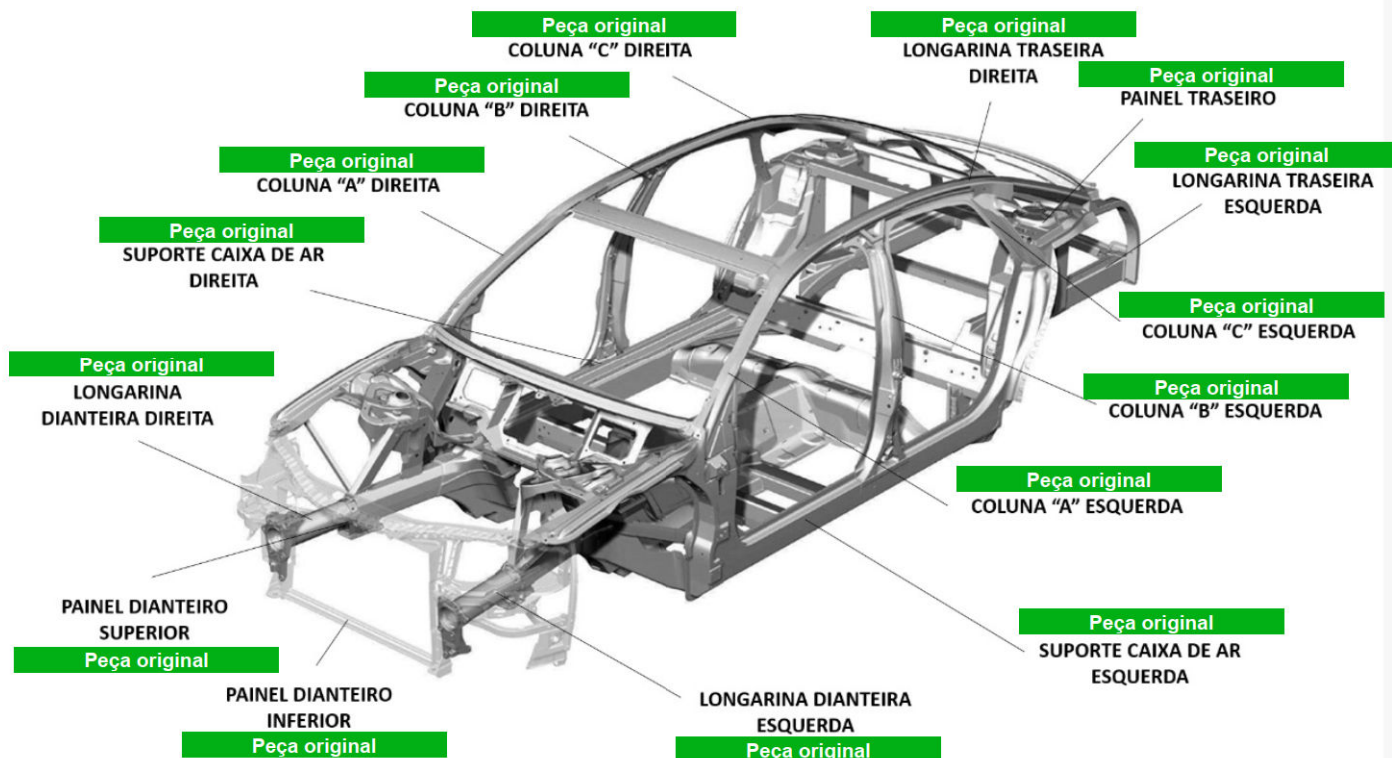
## ANÁLISE ESTRUTURAL

VEÍCULO ANALISADO POSSUI: ESTRUTURA E IDENTIFICAÇÃO OK.
