ASTRO VISTORIAS MOOCA  
CNPJ: 25.079.188/0001-36  
ENDEREÇO: AVENIDA PAES DE BARROS, 3202  
TELEFONE: (11) 96655-1548  
DATA VISTORIA: 09/09/2026 12:09:36

### VISTORIA CAUTELAR

| Renavam | Placa | Nº Chassi | Tipo Veículo | Combustível | Fabricante | Modelo |
|---|---|---|---|---|---|---|
| | | | | GASOLINA | RAM | RAM/RAMPAGE<br>RT GAS |

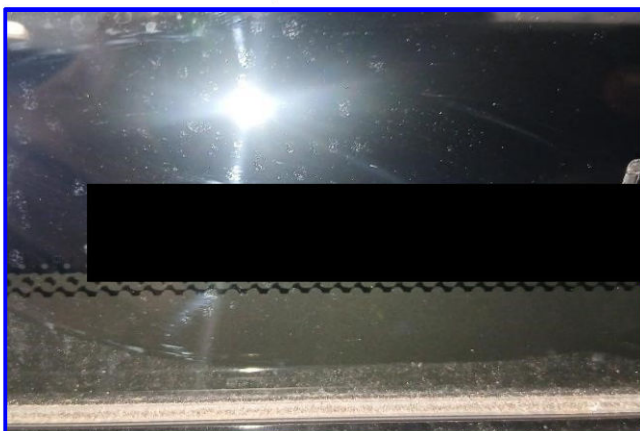
GRAVAÇÃO DOS VIDROS

| Itens Verificados | Status | Descrição |
|---|---|---|
| 500-CONDIÇÃO DA GRAVAÇÃO DO CHASSI NOS VIDROS / VIN: | ✗ ATENÇÃO | |
| 510-VIDRO DIANTEIRO (PÁRA-BRISA): | ⚠ ATENÇÃO | 514 Vidro não original |
| 520-VIDRO DA PORTA DIANTEIRA ESQUERDA: | ⚠ ATENÇÃO | 524 Vidro não original |
| 530-VIDRO DA PORTA TRASEIRA ESQUERDA: | ⚠ ATENÇÃO | 534 Vidro não original |
| 550-VIDRO TRASEIRO (VIGIA): | ⚠ ATENÇÃO | 554 Vidro não original |
| 570-VIDRO DA PORTA TRASEIRA DIREITA: | ⚠ ATENÇÃO | 574 Vidro não original |
| 580-VIDRO DA PORTA DIANTEIRA DIREITA: | ⚠ ATENÇÃO | 584 Vidro não original |

OBSERVAÇÃO:  
VEICULO BLINDADO.

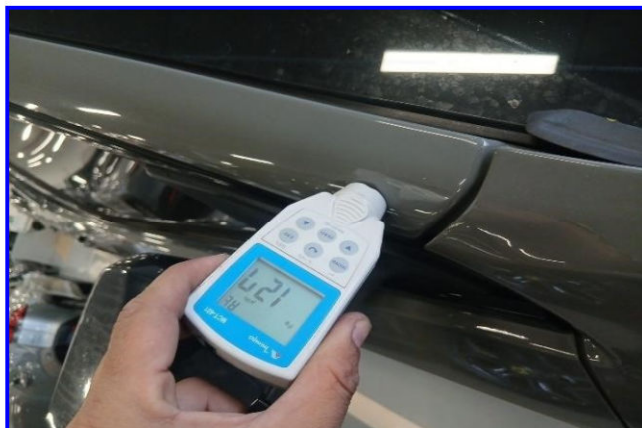
COLUNA DIANTEIRA DIREITA 127 MICRAS

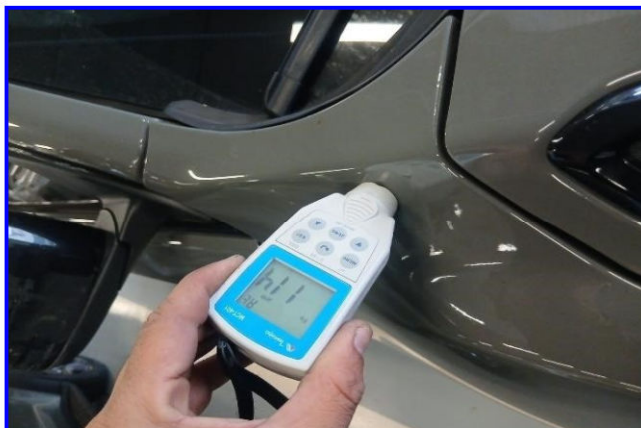
LATERAL DIANTEIRA DIREITA 114 MICRAS

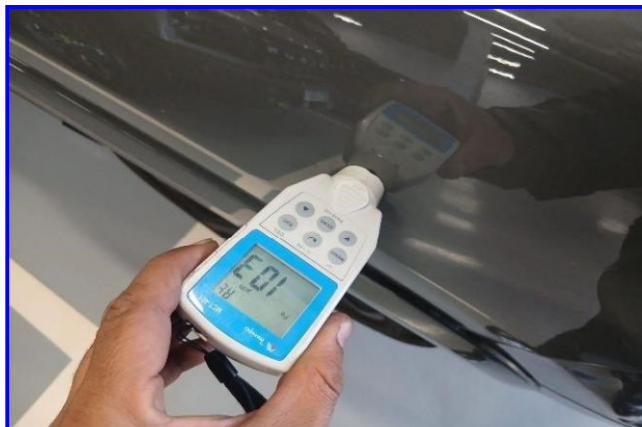
PARALAMAS DIANTEIRO DIREITO 103 MICRAS

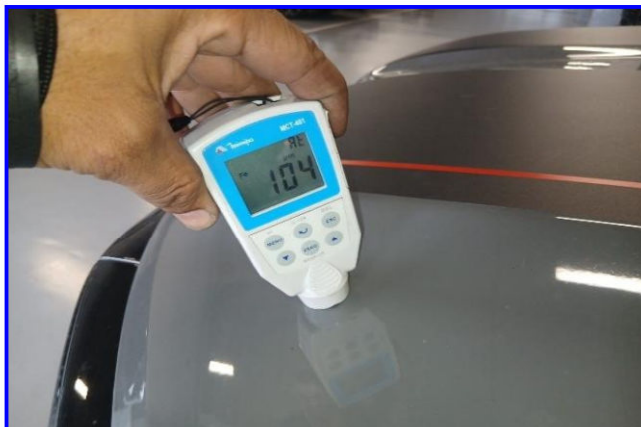
CAPO 104 MICRAS

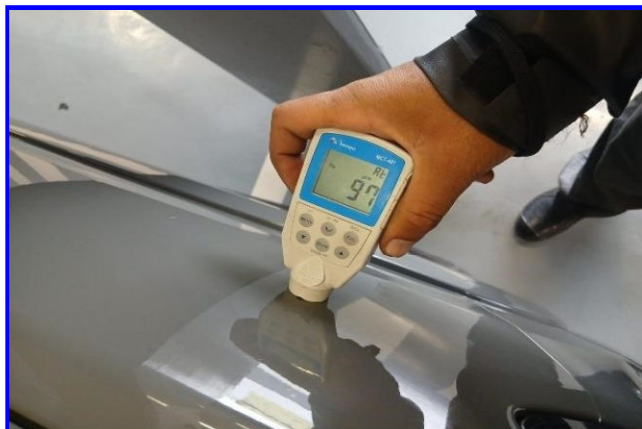
PARALAMAS DIANTEIRO ESQUERDO 97 MICRAS

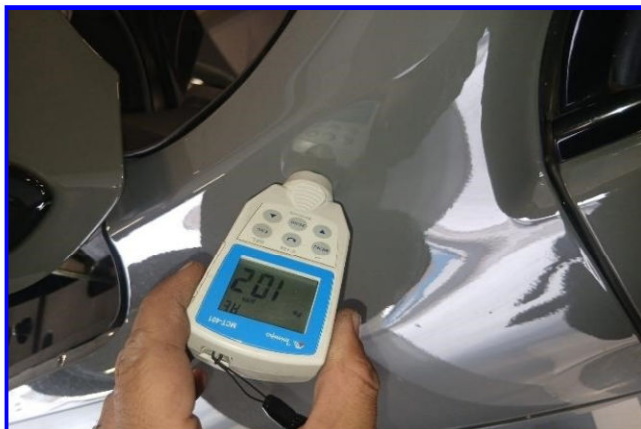
LATERAL DIANTEIRA ESQUERDA 102 MICRAS

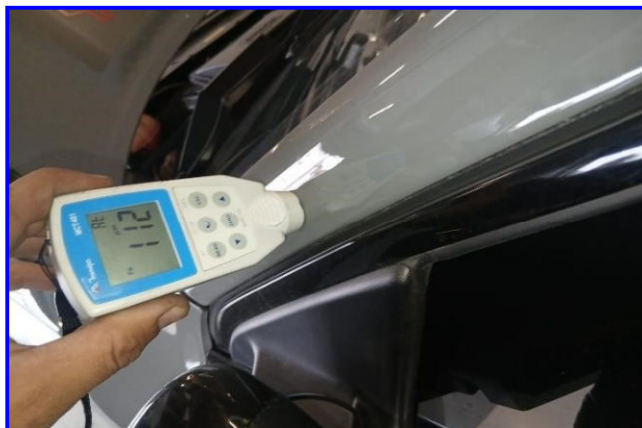
COLUNA DIANTEIRA ESQUERDA 112 MICRAS

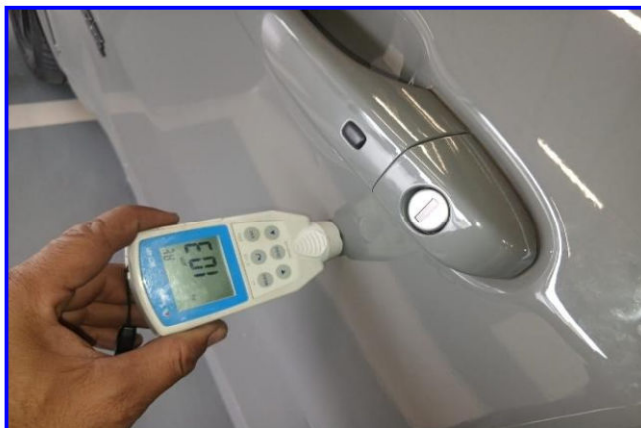
PORTA DIANTEIRA ESQUERDA 103 MICRAS

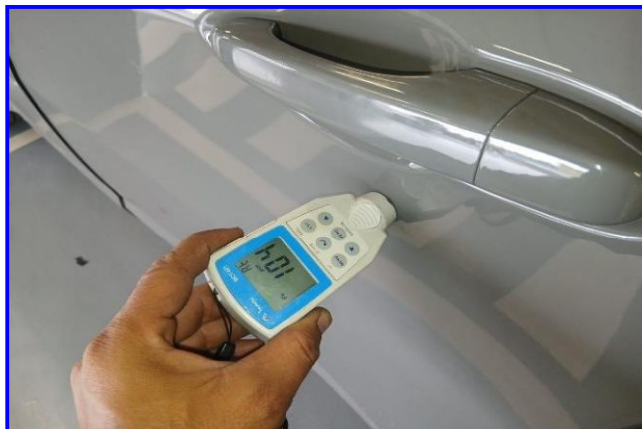
PORTA TRASEIRA ESQUERDA 104 MICRAS

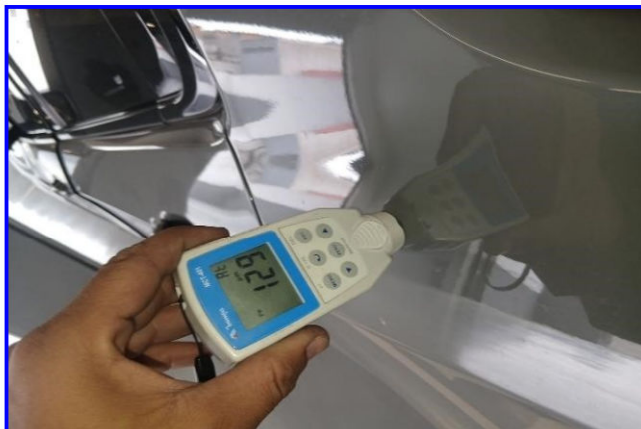
LATERAL TRASEIRA ESQUERDA 129 MICRAS

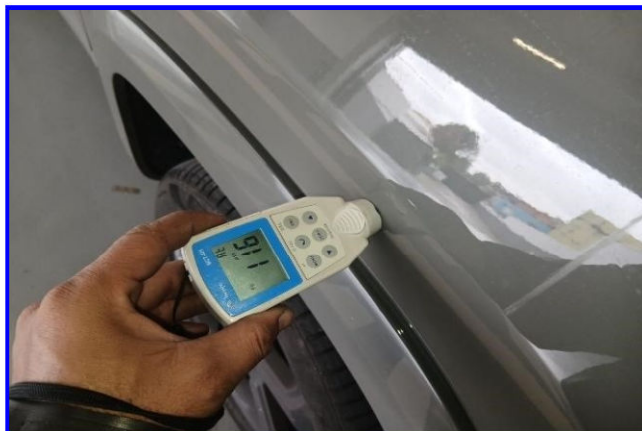
PARALAMAS TRASEIRO ESQUERDO 116 MICRAS

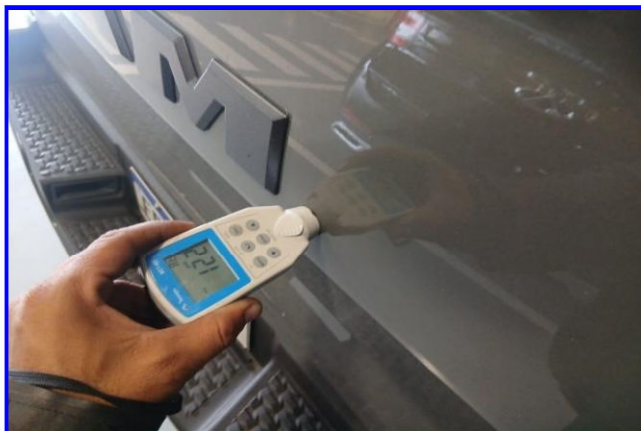
TAMPA TRASEIRA 122 MICRAS

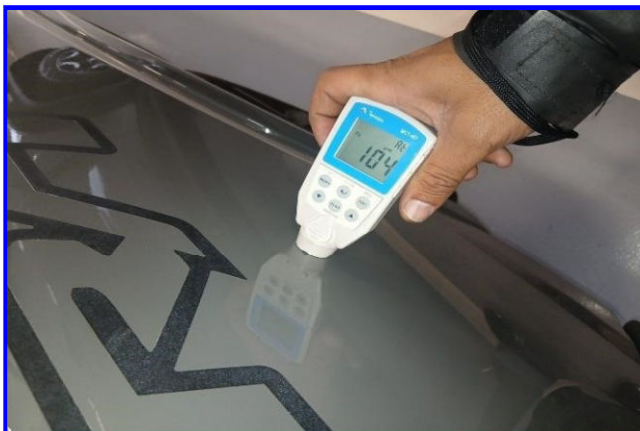
PARALAMAS TRASEIRO DIREITO 104 MICRAS

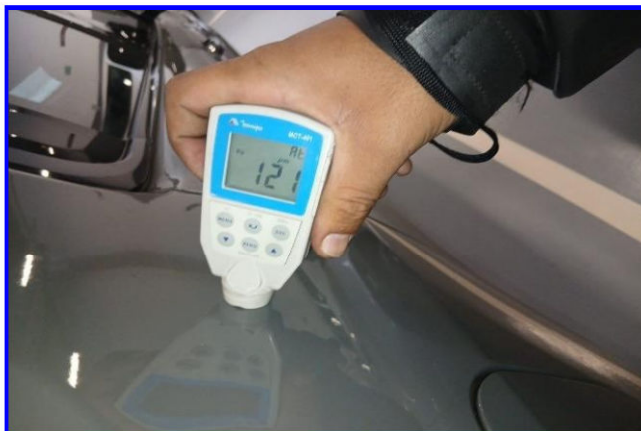
LATERAL TRASEIRA DIREITA 121 MICRAS

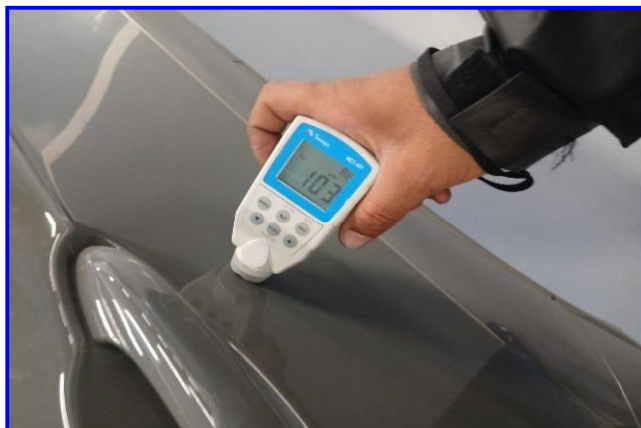
PORTA TRASEIRA DIREITA 103 MICRAS

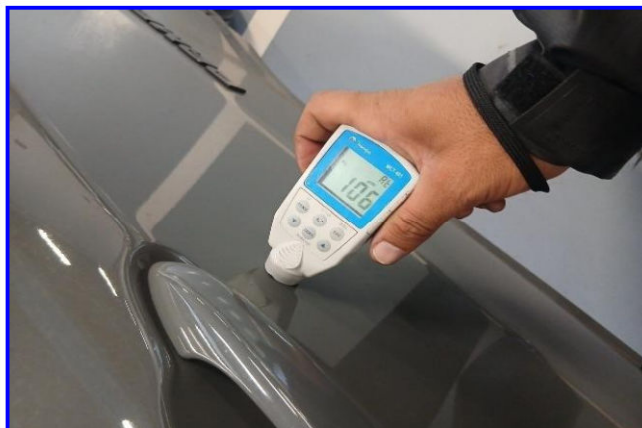
PORTA DIANTEIRA ESQUERDA 106 MICRAS

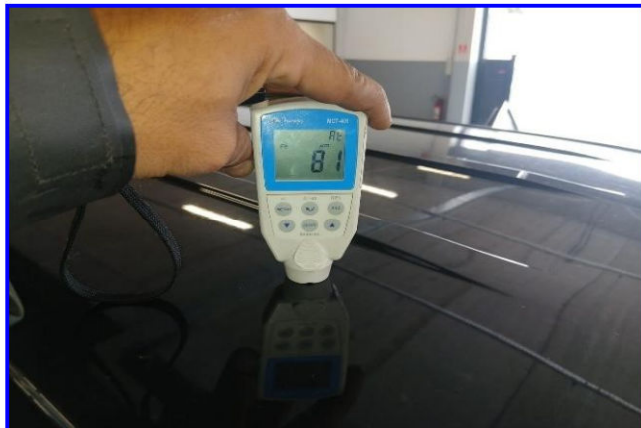
TETO 88 MICRAS
