## APRESENTAÇÃO

| DATA DE VISTORIA: | 29/09/2020 10h12 |
| UNIDADE: | INTERLAGOS MARAJOARA |

| MODELO: | BMW X1 S20IACTIVE FLEX |

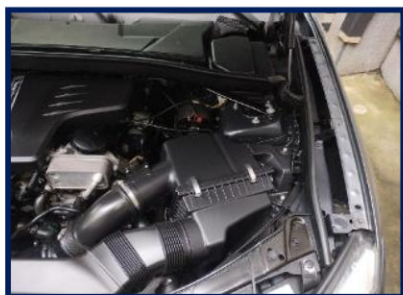
Câmbio

NUMERAÇÃO OBSTRUÍDA (ITEM EXCLUÍDO DO PARECER)

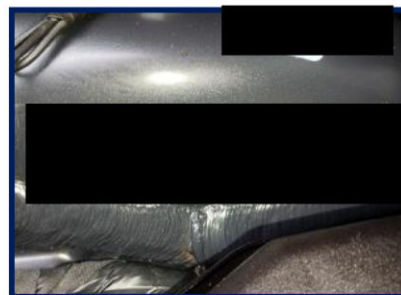
Chassi

DENTRO DOS PADRÕES HABITUAIS DO FABRICANTE  
REGIÃO ÍNTEGRA

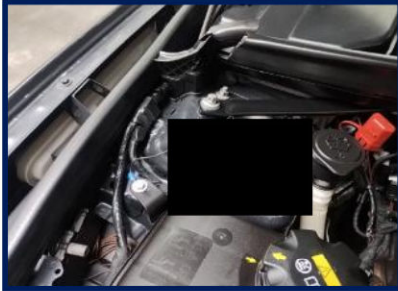
Torre amort diant/direita

| TORRE DO AMORTECEDOR DIANTEI. DIR. : | SEM AVARIAS APARENTES |

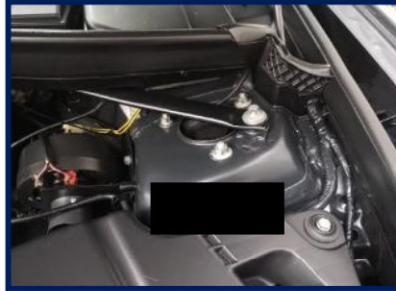
Torre amort diant/esquer

| TORRE DO AMORTECEDOR DIANTEI. ESQ. : | SEM AVARIAS APARENTES |

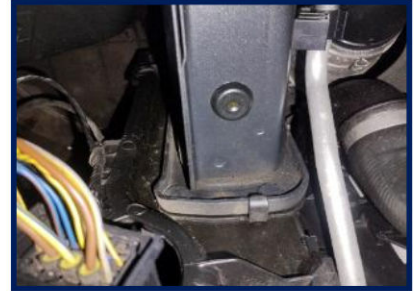
Longarina dianti/direita

| LONGARINA DIANTEI. DIR. : | SEM AVARIAS APARENTES |

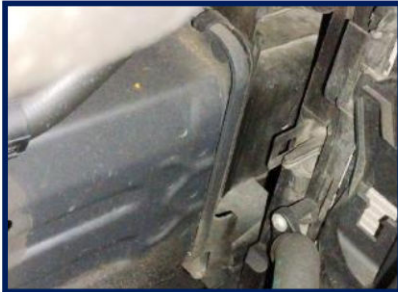
Longarina dianteira/esquerda

| LONGARINA DIANTEI. ESQ. : | SEM AVARIAS APARENTES |

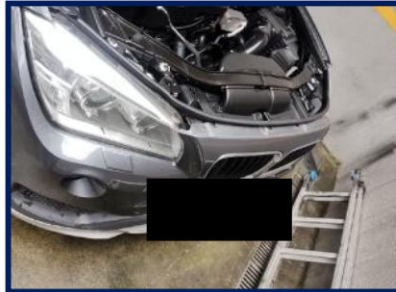
Painel Dianteiro

| PAINEL DIANT. INF./SUP. OU ALMA DO PARACHOQUE: | SEM AVARIAS APARENTES |

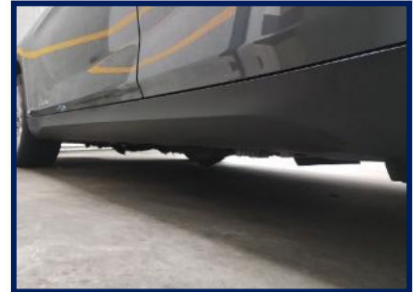
Caixa De Ar Esq

| CAIXA DE AR ESQUERDA . : | SEM AVARIAS APARENTES |

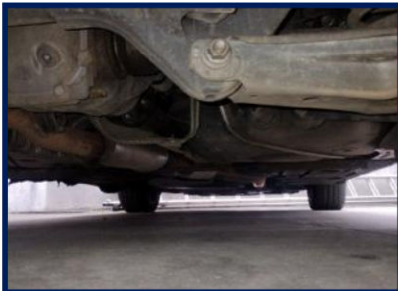
Assoalho Central

| ASSOALHO DO MONOBLOCO (HABITÁCULO, ÁREA VISÍVEL) . : | SEM AVARIAS APARENTES (ÁREA VISÍVEL) |

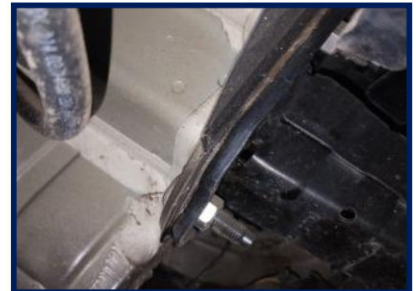
Longarina traseira/esquerda

| LONGARINA TRASEI. ESQ. : | SEM AVARIAS APARENTES |

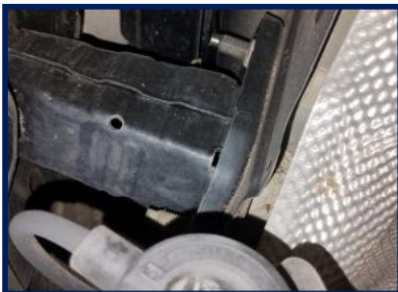
Longarina traseira/direita

| LONGARINA TRASEI. DIR. : | SEM AVARIAS APARENTES |

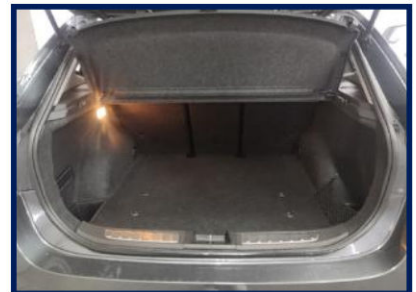
Assoalho Int. Portamalas

| ASSOALHO DO PORTAMALAS / CAÇAMBA . : | SEM AVARIAS APARENTES (ÁREA VISÍVEL) |

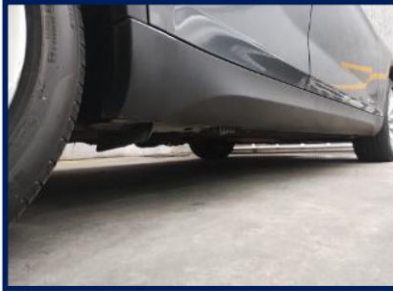
CAIXA DE AR DIR.

| CAIXA DE AR DIREITA . : | SEM AVARIAS APARENTES |
