**APROVADO**

## APRESENTAÇÃO

| UNIDADE: | INTERLAGOS MARAJOARA |

| MODELO: | BMW X4 XDRIVE35I |

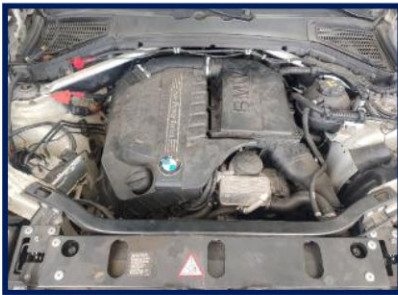
Câmbio

NUMERAÇÃO OBSTRUÍDA (ITEM EXCLUÍDO DO PARECER)

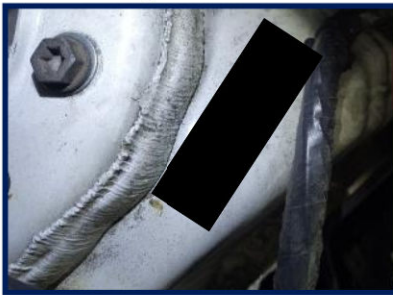
Etiqueta ETA Motor

ETA DENTRO DOS PADRÕES / NUMERAÇÃO COINCIDE COM O CHASSI

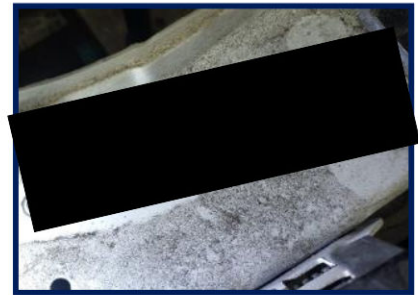
Chassi

DENTRO DOS PADRÕES HABITUAIS DO FABRICANTE

REGIÃO ÍNTEGRA

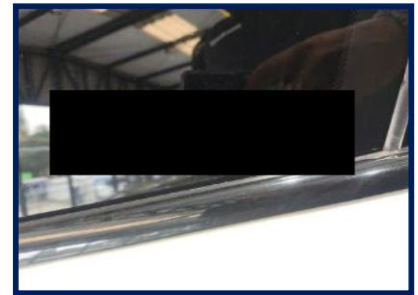
Gravação do vidro

GRAVAÇÃO NÃO ORIGINAL / COINCIDE COM O CHASSI

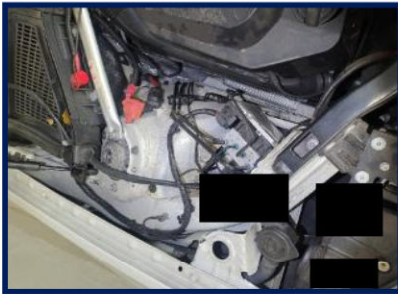
Torre amort diant/direita

| TORRE DO AMORTECEDOR DIANTEI. DIR. : | SEM AVARIAS APARENTES |

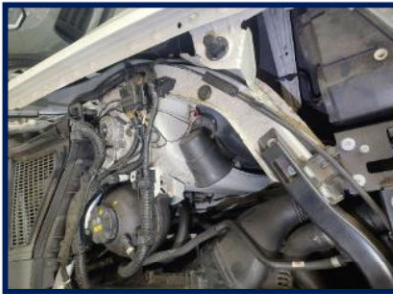
Torre amort diant/esquer

| TORRE DO AMORTECEDOR DIANTEI. ESQ. : | SEM AVARIAS APARENTES |

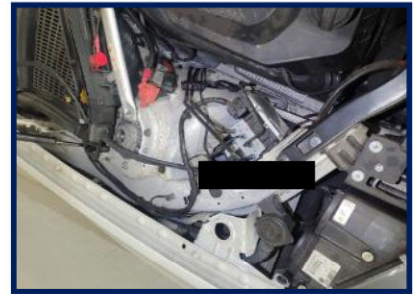
Longarina dianti/direita

| LONGARINA DIANTEI. DIR. : | SEM AVARIAS APARENTES |

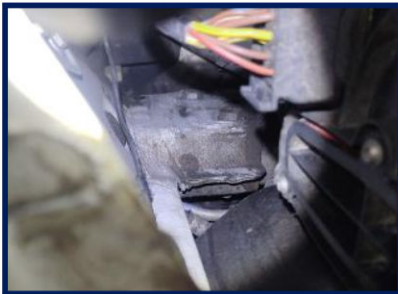
Longarina dianteira/esquerda

| LONGARINA DIANTEI. ESQ. : | SEM AVARIAS APARENTES |

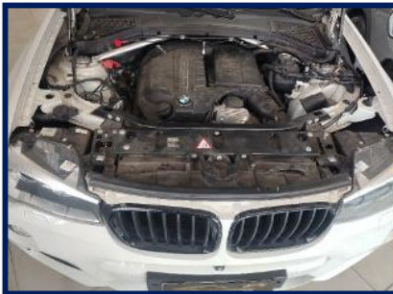
Painel Dianteiro

| PAINEL DIANT. INF./SUP. OU ALMA DO PARACHOQUE: | SEM AVARIAS APARENTES |

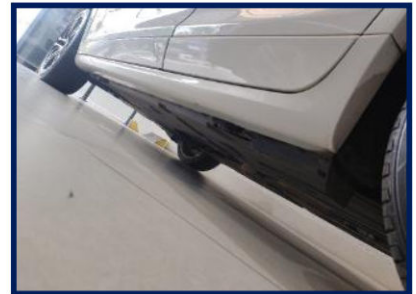
Caixa De Ar Esq

| CAIXA DE AR ESQUERDA . : | SEM AVARIAS APARENTES |

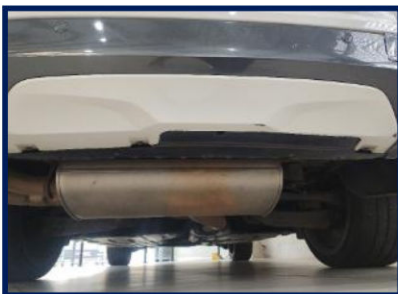
Assoalho Central

| ASSOALHO DO MONOBLOCO (HABITÁCULO, ÁREA VISÍVEL) . : | SEM AVARIAS APARENTES (ÁREA VISÍVEL) |

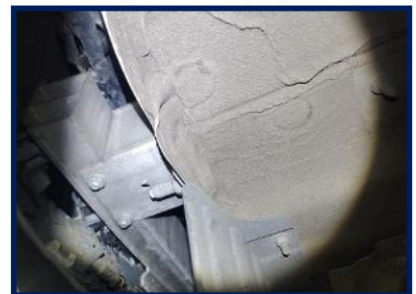
Longarina traseira/esquerda

| LONGARINA TRASEI. ESQ. : | SEM AVARIAS APARENTES |

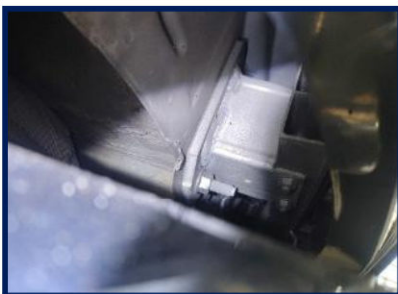
Longarina traseira/direita

| LONGARINA TRASEI. DIR. : | SEM AVARIAS APARENTES |

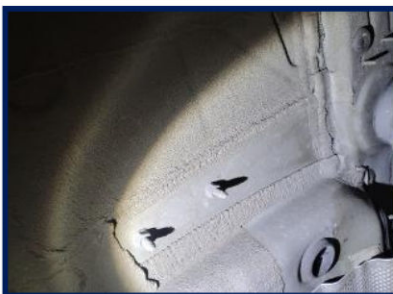
Junção Assoalho/Painel Tras

| PAINEL TRASEIRO . : | SEM AVARIAS APARENTES |

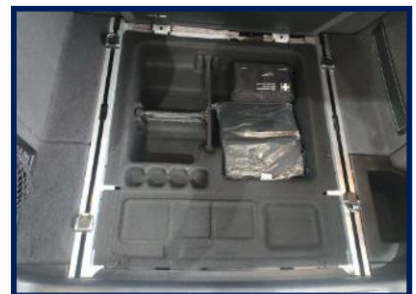
Assoalho Int. Portamalas

| ASSOALHO DO PORTAMALAS / CAÇAMBA . : | SEM AVARIAS APARENTES (ÁREA VISÍVEL) |

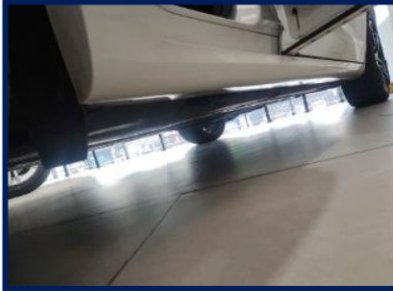
CAIXA DE AR DIR.

| CAIXA DE AR DIREITA . : | SEM AVARIAS APARENTES |
