# RELATÓRIO DE VISTORIA CAUTELAR

Relatório de Vistoria Cautelar

| <b>Marca/Modelo:</b><br>M.BENZ GLA250 | <b>Combustível:</b><br>GASOLINA | <b>Placa:</b><br>[REDACTED] | <b>Data Emissão CRLV:</b><br>25/10/2025 |
| <b>Odômetro:</b><br>48116 | <b>Renavam:</b><br>[REDACTED] | <b>Data Emissão CRV:</b><br>23/07/2021 | <b>Fabricação/Modelo:</b><br>2020/2020 |

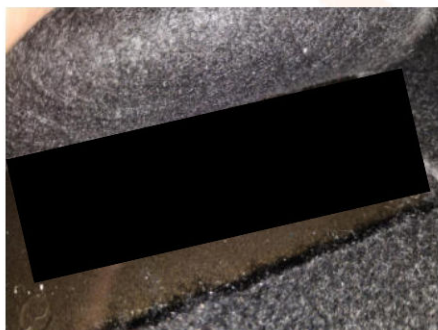
Chassi

APÓS DETIDA ANÁLISE DA GRAVAÇÃO DE IDENTIFICAÇÃO DO CHASSI DO VEÍCULO EXAMINADO, UTILIZANDO-SE PROCEDIMENTOS E EQUIPAMENTOS ADEQUADOS, PODE-SE AFIRMAR QUE ESTA IDENTIFICAÇÃO ENCONTRA-VA:

ÍNTEGRA, SEM VESTÍGIOS APARENTES DE ADULTERAÇÃO.

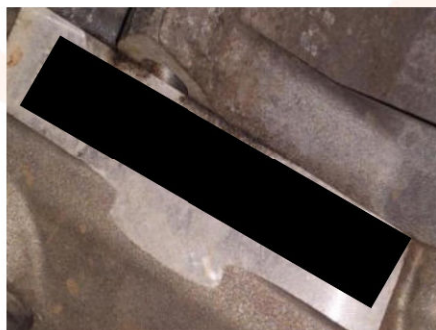
Motor

CONFRONTANDO-SE AS CARACTERÍSTICAS APARENTES DA GRAVAÇÃO DE IDENTIFICAÇÃO DO MOTOR CONTIDO NO VEÍCULO EXAMINADO COM OS PADRÕES NORMALMENTE APRESENTADOS PELO FABRICANTE, BEM COMO DA RESPECTIVA SUPERFÍCIE DE GRAVAÇÃO, PODE-SE AFIRMAR QUE ESTA IDENTIFICAÇÃO ENCONTRA-SE:

ÍNTEGRA, SEM VESTÍGIOS APARENTES DE ADULTERAÇÃO.

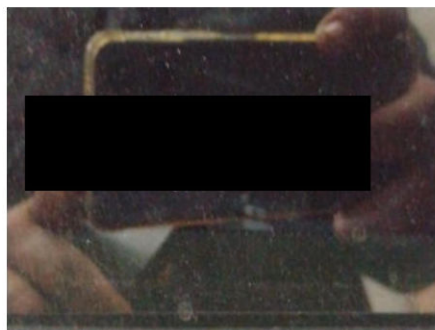
Padrão Vidro

| <b>Parabrisa:</b><br>COM A GRAVAÇÃO DE IDENTIFICAÇÃO NÃO ORIGINAL (TROCA DO VIDRO) | <b>Vidro Dianteiro Esquerdo:</b><br>COM A GRAVAÇÃO DE IDENTIFICAÇÃO NÃO ORIGINAL (TROCA DO VIDRO) |
| <b>Vidro Traseiro Esquerdo:</b><br>COM A GRAVAÇÃO DE IDENTIFICAÇÃO NÃO ORIGINAL (TROCA DO VIDRO) | <b>Vidro Traseiro:</b><br>COM A GRAVAÇÃO DE IDENTIFICAÇÃO NÃO ORIGINAL (TROCA DO VIDRO) |
| <b>Vidro Traseiro Direito:</b><br>COM A GRAVAÇÃO DE IDENTIFICAÇÃO NÃO ORIGINAL (TROCA DO VIDRO) | <b>Vidro Dianteiro Direito:</b><br>COM A GRAVAÇÃO DE IDENTIFICAÇÃO NÃO ORIGINAL (TROCA DO VIDRO) |

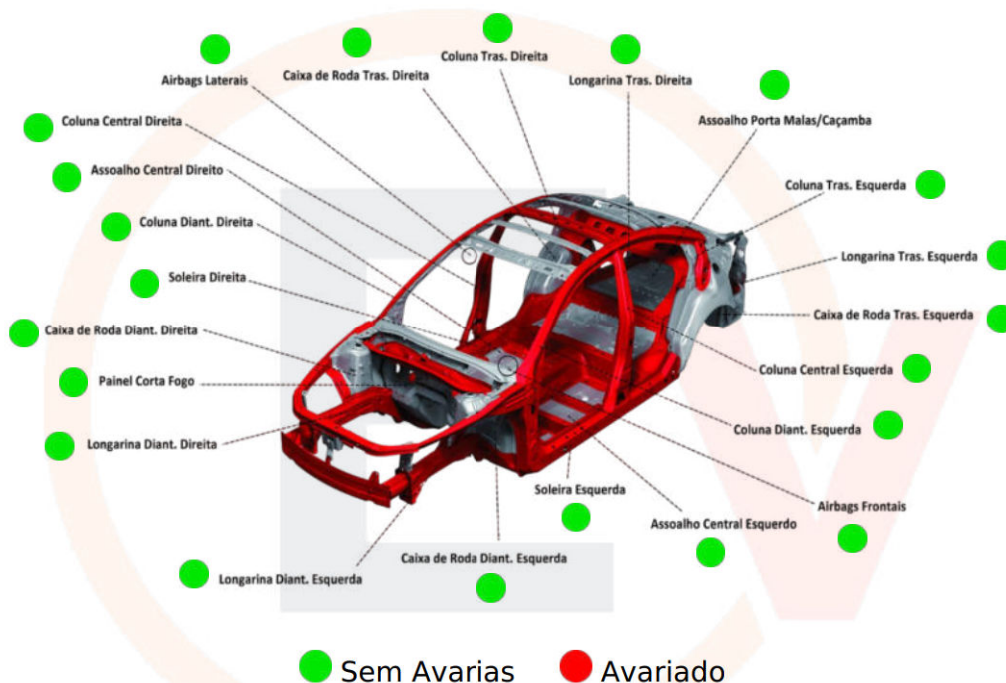
**CONFORME O PREVISTO NOS ANEXOS I À IV DA RESOLUÇÃO 810/2020 DO CONTRAN, ESTE VEÍCULO APRESENTA SUA ESTRUTURA:**

**ÍNTEGRA, NÃO EXIBINDO REPAROS QUE DENOTEM A OCORRÊNCIA DE EMBATE RELEVANTE.**
