### DADOS DO VEÍCULO

MARCA: PORSCHE  
 MODELO: 911 CARRERAS

### PARECER FINAL

**CONFORME**

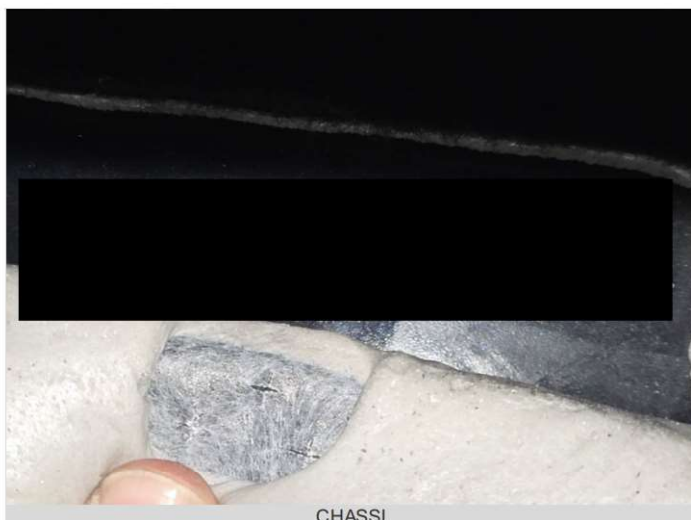
| ✓ | CHASSI | NADA CONSTA |

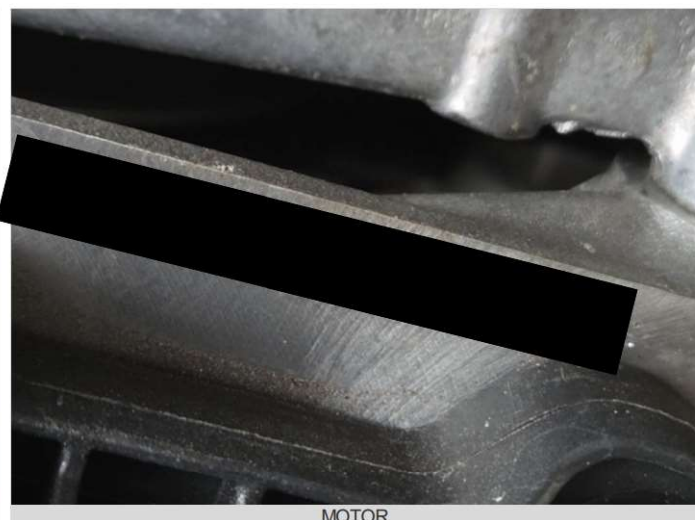
| ✓ | NR. DO MOTOR | NADA CONSTA |

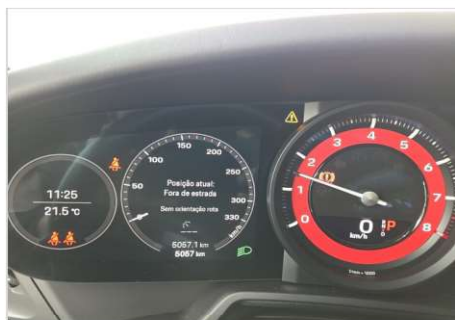
HODÔMETRO

| ✓ | QUILOMETRAGEM | NADA CONSTA - KM: 5057 |

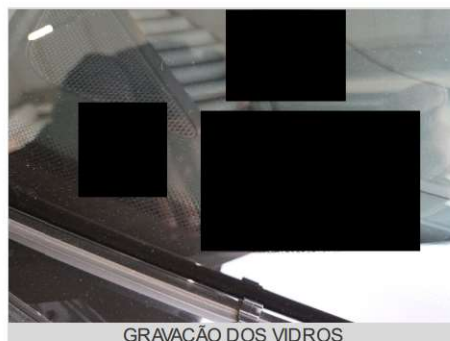
GRAVAÇÃO DOS VIDROS

| ✓ | VIDROS | NADA CONSTA |

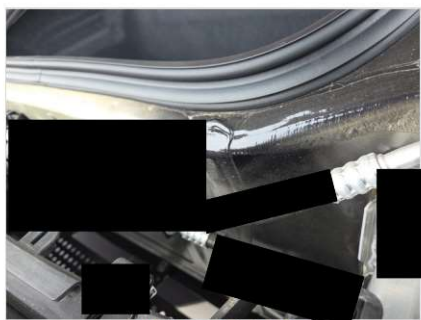
| | PAINEL DIANTEIRO | OK |

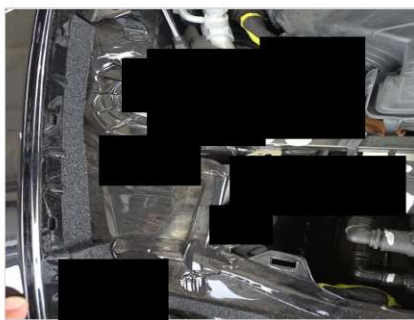
| | TORRE DO AMORTECEDOR DIREITA | OK |

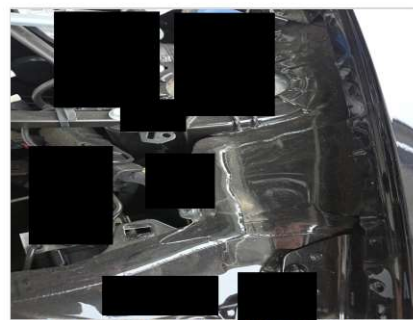
| | TORRE DO AMORTECEDOR ESQUERDA | OK |

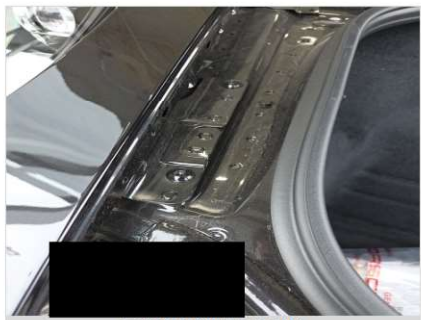
LONGARINA DIREITA

| | LONGARINADIREITA | OK |

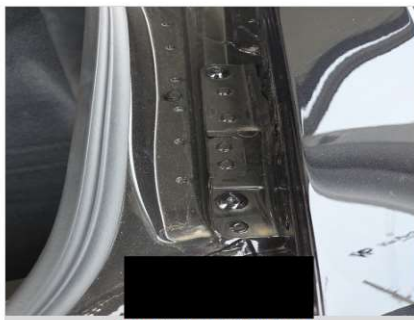
LONGARINA ESQUERDA

| | LONGARINAESQUERDA | OK |

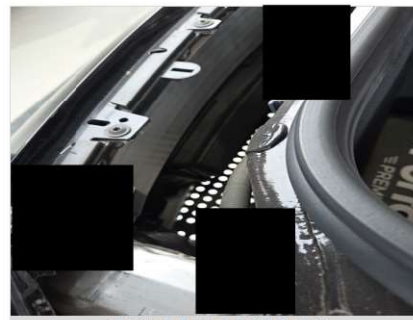
| | ALMADO PARA-CHOQUE | OK |

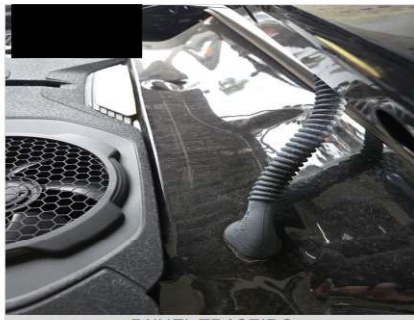
| | PAINEL TRASEIRO | OK |

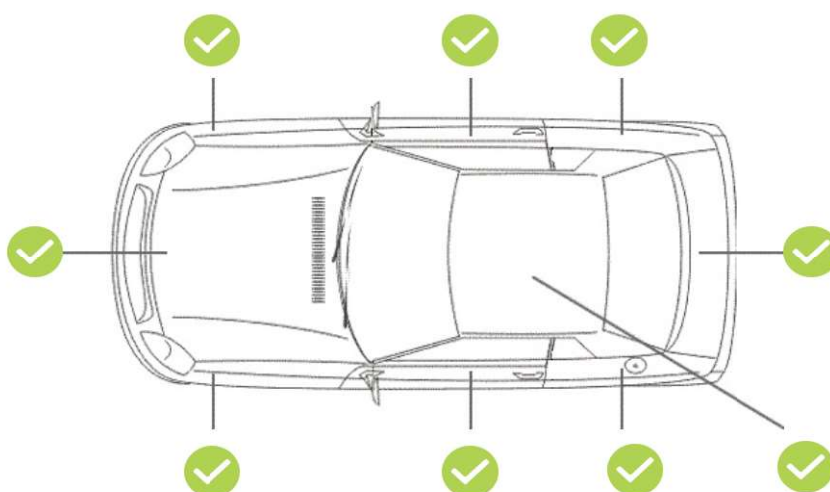
### TESTE DE ESPESSURA DE PINTURA - COMPONENTES EXTERNOS

Observações: ESPESSURA DE TINTA NA FOLHA DO TETO ENTRE VIDRO PARA BRISAS E TETO SOLAR COM ESPESSURA ACIMA DA MÉDIA DO VEÍCULO VARIAM DE 180 A 220 MICRONS SEM INDICATIVO PARA RETRABALHO. NADA CONSTA PARA HISTÓRICO DE ROUBO E FURTO. REGISTROS DE SINISTRO E ACEITAÇÃO DE SEGURADORAS NÃO FAZEM PARTE DO ESCOPO DO LAUDO DEKRA.

NADA CONSTA
