**DADOS GERAIS:**

| FABRICANTE/MARCA: | PEUGEOT | MODELO/VERSÃO: | PEUGEOT 208 UBTECH EAT6 |
| ANO FAB./MODELO: | 2017/2018 | COR: | BRANCA |

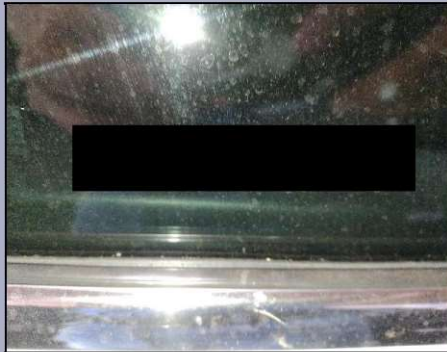
GRAVAÇÃO DOS VIDROS

608-Vidro não original

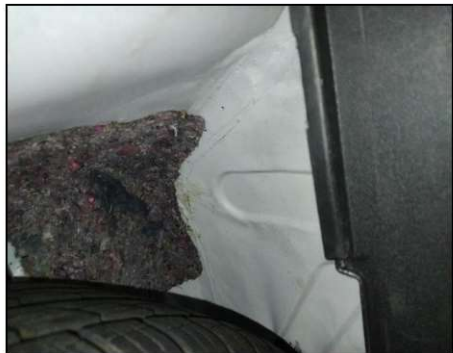
PAINEL TRASEIRO INTERNO

705-Apresenta avaria e/ou reparo na região traseira da carroçaria.
