## LAUDO DE VISTORIA CAUTELAR

TOYOTA/COROLLA XEI 20

2023/ 2023 - PRETA - ALCOOL/GASOLINA

APROVADO

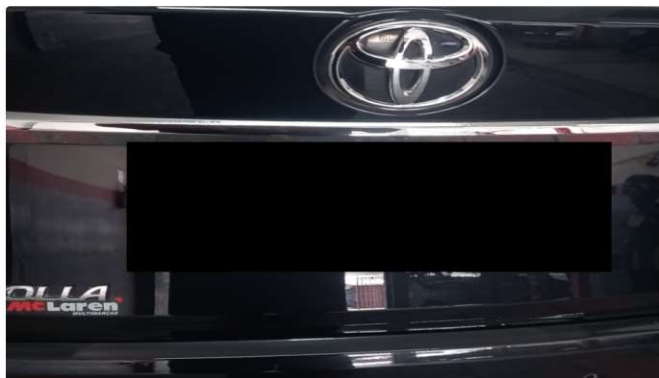
Placas (PIV)

✓ 208 - Sem vestígios de irregularidades.

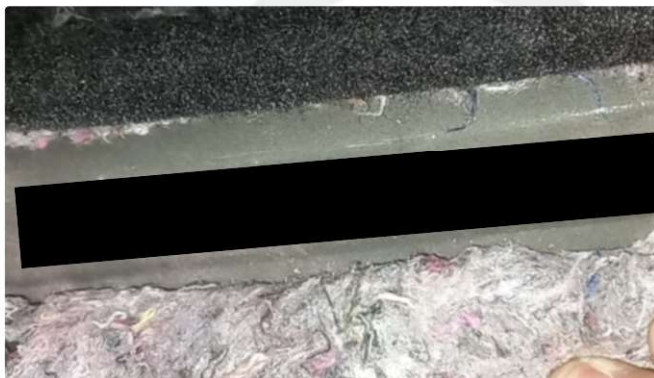
Gravação do Chassi

✓ 018 - Gravação identificadora sem vestígios aparentes de adulteração.

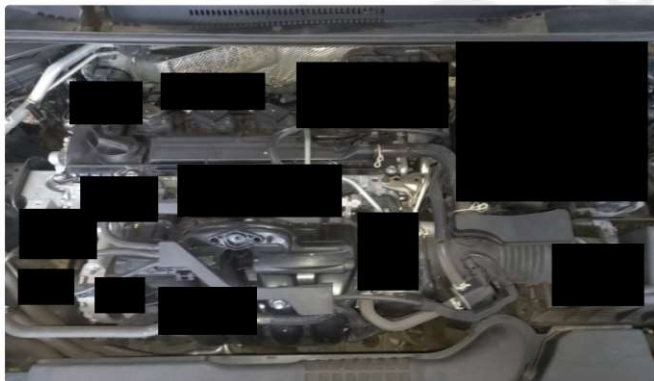
Gravação do Câmbio

⚠ 066 - Gravação identificadora obstruída/sem acesso (necessária a remoção da obstrução para análise).

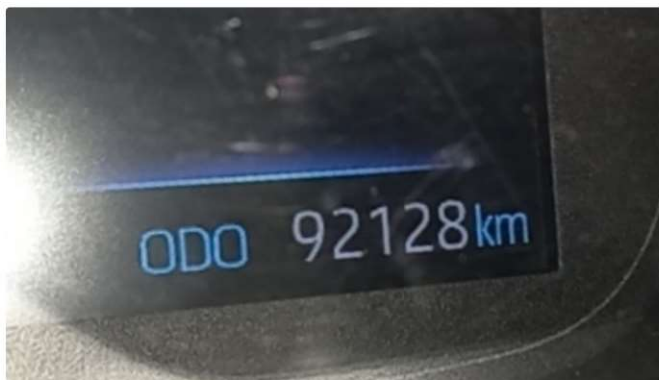
Hodômetro

✓ 249 - Registro fotografado/observado.
