### DADOS DO VEÍCULO

MARCA: PORSCHE  
 MODELO: CAYENNE CP PHE

### PARECER FINAL

**CONFORME**

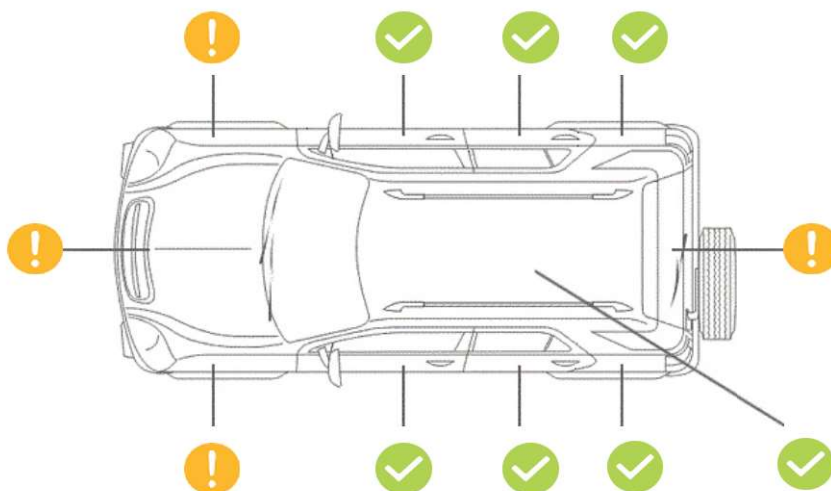
### TESTE DE ESPESSURA DE PINTURA - COMPONENTES EXTERNOS

Observações: CRLV DE MANDIRITUBA (PR) // CONSULTA VEICULO CADASTRADO NA CIDADE DE CURITIBA (PR). VEICULO POSSUI PPF NO CAPO DIANTEIRO E PARALAMAS. ANÁLISE DE PINTURA INCONCLUSIVO DEVIDO A CAMADA DA PELÍCULA POR ISSO FOI CONSIDERADA AMARELO NO TESTE DE PINTURA NAS PEÇAS ESPESURA DE TINTA VARIANDO DE 250 A 300 MICRONS. VEICULO TAMBÉM POSSUI PELÍCULA DE PROTEÇÃO NA TAMPA TRASEIRA ESPESURA DE TINTA VARIANDO ENTRE 300 A 350 MICRONS INDICATIVO PARA REPINTURA. NADA CONSTA PARA HISTÓRICO DE ROUBO E FURTO. REGISTROS DE SINISTRO E ACEITAÇÃO DE SEGURADORAS NÃO FAZEM PARTE DO ESCOPO DO LAUDO DEKRA.
