## LAUDO DE PERÍCIA CAUTELAR

**TOYOTA/COROLLA XEI20FLEX/TOYOTA/COROLLA XEI20FLEX**  
**2015/ 2016 - BRANCA - ALCOOL/GASOLINA**

**MEGA VEICULOS LTDA**

**APROVADO**

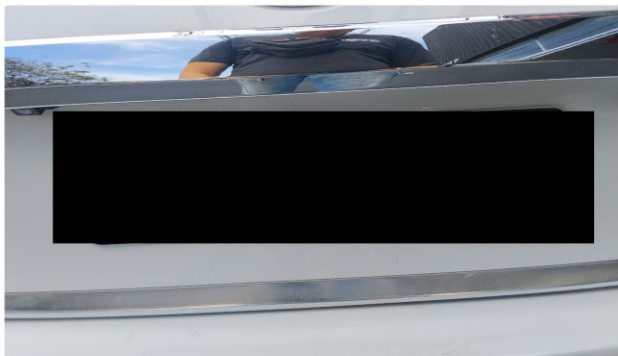
Placas (PIV)

✓ 208 - Sem vestígios de irregularidades.

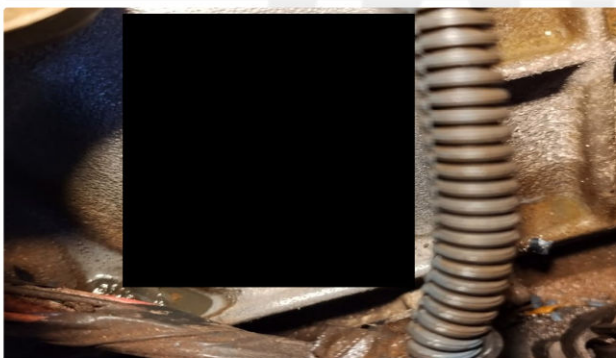
Gravação do Câmbio

✓ 049 - Gravação identificadora cadastrada parcialmente nos bancos de dados oficiais.

✓ 018 - Gravação identificadora sem vestígios aparentes de adulteração.

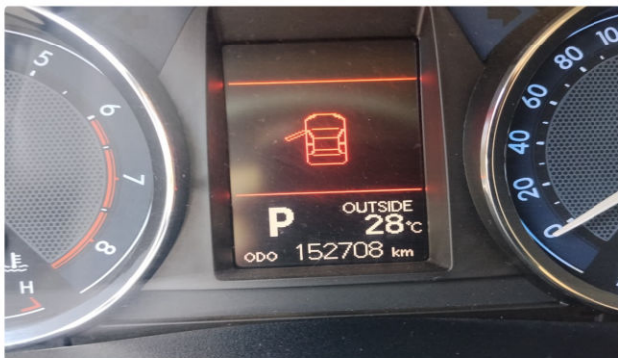
Hodômetro

✓ 249 - Registro fotografado/observado.

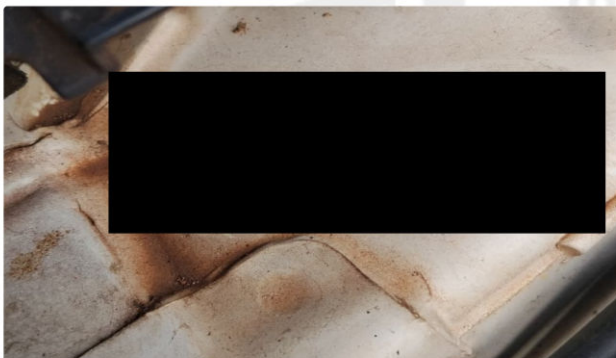
Eta/VIS

✓ 249 - Registro fotografado/observado.
