**APROVADO**

DATA DE VISTORIA: 17/08/2026 16:15  
UNIDADE:  
PRESTADOR DE SERVIÇO:  
CNPJ:  
CLIENTE CONTRATANTE:

MARCA: AUDI  
MODELO: AUDI Q3 2.0 TFSI  
COR: CINZA  
ANO FABRICAÇÃO: 2022  
ANO MODELO: 2022  
PLACA:  
RENAVAM:  
KM: 42235  
COMBUSTÍVEL: GASOLINA

# VISTORIA CAUTELAR

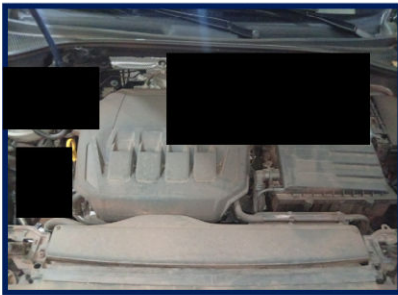
Câmbio

NUMERAÇÃO OBSTRUÍDA (ITEM EXCLUÍDO DO PARECER)

NÃO POSSUI CADASTRO NA BIN

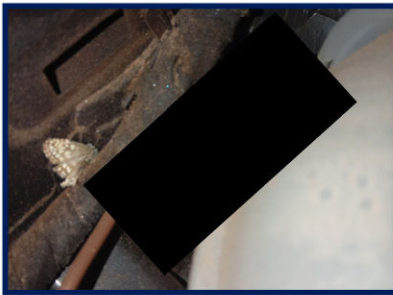
Etiqueta ETA Motor

ETA DENTRO DOS PADRÕES / NUMERAÇÃO COINCIDE COM O CHASSI

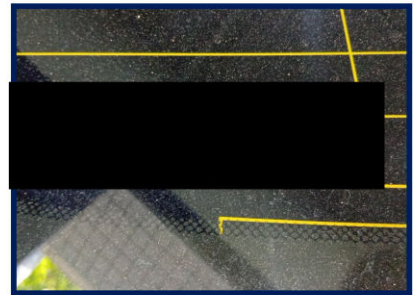
Gravação do vidro

GRAVAÇÃO NÃO ORIGINAL / COINCIDE COM O CHASSI

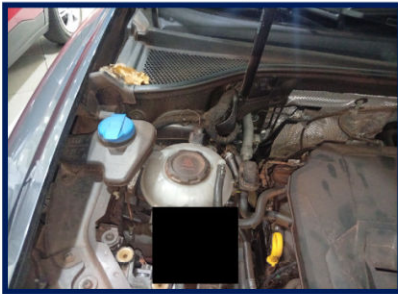
Torre amort diant/direita

| TORRE DO AMORTECEDOR DIANTEI. DIR. : | SEM AVARIAS APARENTES |

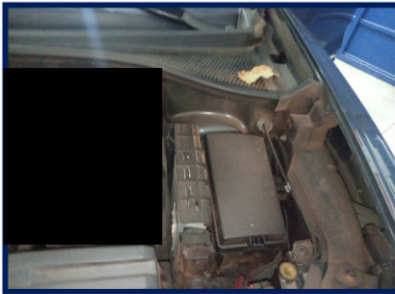
Torre amort diant/esquer

| TORRE DO AMORTECEDOR DIANTEI. ESQ. : | SEM AVARIAS APARENTES |

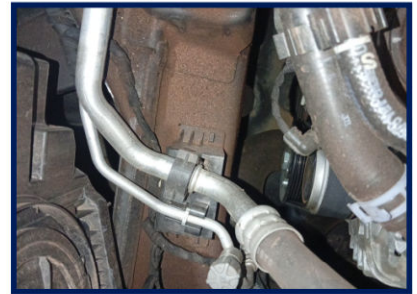
Longarina dianti/direita

| LONGARINA DIANTEI. DIR. : | SEM AVARIAS APARENTES |

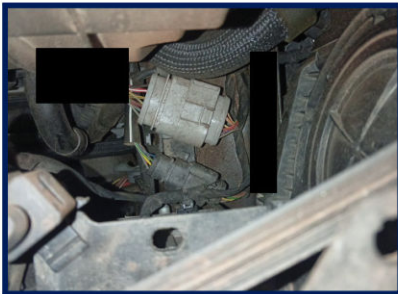
Longarina dianteira/esquerda

| LONGARINA DIANTEI. ESQ. : | SEM AVARIAS APARENTES |

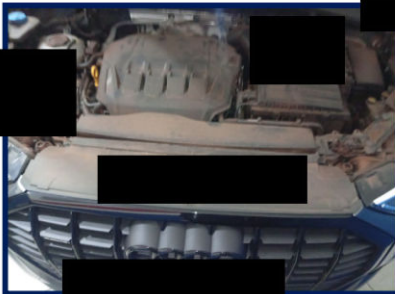
Painel Dianteiro

| PAINEL DIANT. INF./SUP. OU ALMA DO PARACHOQUE: | SEM AVARIAS APARENTES |

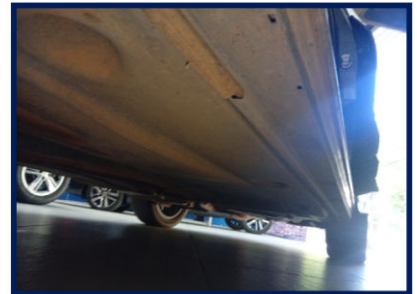
Caixa De Ar Esq

| CAIXA DE AR ESQUERDA . : | SEM AVARIAS APARENTES |

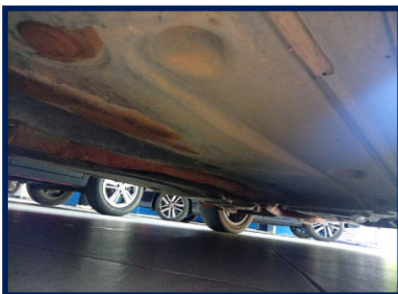
Assoalho Central

| ASSOALHO DO MONOBLOCO (HABITÁCULO, ÁREA VISÍVEL) . : | SEM AVARIAS APARENTES (ÁREA VISÍVEL) |

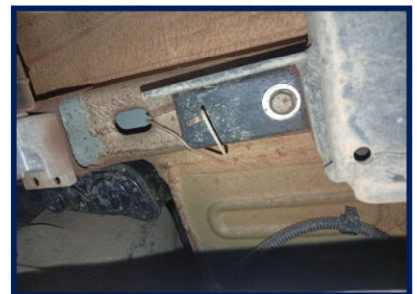
Longarina traseira/esquerda

| LONGARINA TRASEI. ESQ. : | SEM AVARIAS APARENTES |

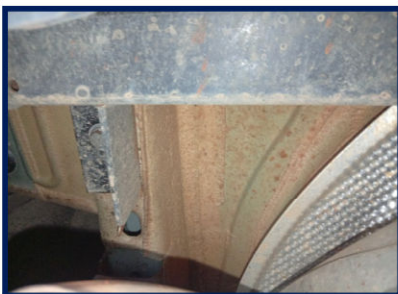
Longarina traseira/direita

| LONGARINA TRASEI. DIR. : | SEM AVARIAS APARENTES |

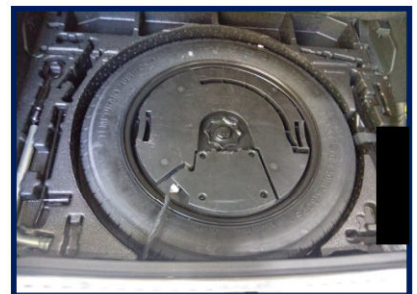
Assoalho Int. Portamalas

| ASSOALHO DO PORTAMALAS / CAÇAMBA . : | SEM AVARIAS APARENTES (ÁREA VISÍVEL) |

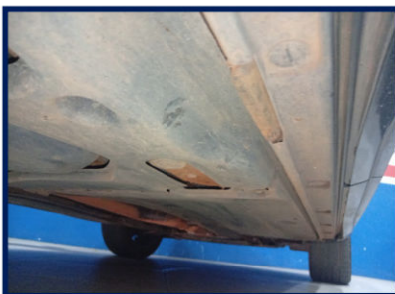
CAIXA DE AR DIR.

| CAIXA DE AR DIREITA . : | SEM AVARIAS APARENTES |
