## APRESENTAÇÃO

## DADOS GERAIS DO VEÍCULO

| MARCA: | JEEP |
| MODELO: | RENEGADE 1.8 AT |

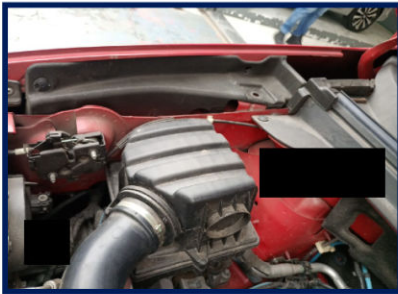
Torre amort diant/direita

| TORRE DO AMORTECEDOR DIANTEI. DIR. : | SEM AVARIAS APARENTES |

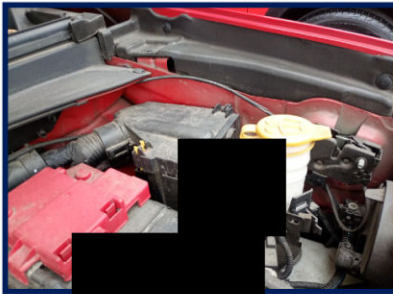
Torre amort diant/esquer

| TORRE DO AMORTECEDOR DIANTEI. ESQ. : | SEM AVARIAS APARENTES |

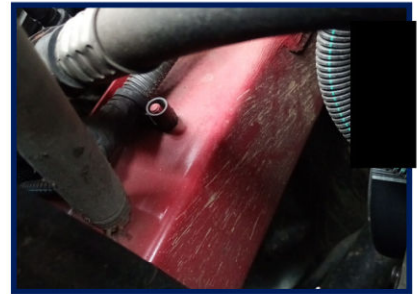
Longarina dianti/direita

| LONGARINA DIANTEI. DIR. : | SEM AVARIAS APARENTES |

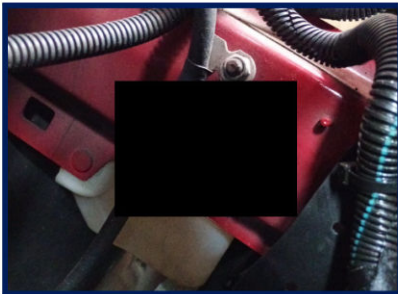
Longarina dianteira/esquerda

| LONGARINA DIANTEI. ESQ. : | SEM AVARIAS APARENTES |

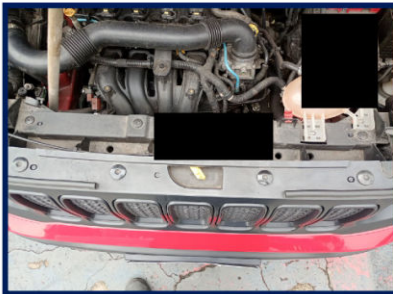
Painel Dianteiro

| PAINEL DIANT. INF./SUP. OU ALMA DO PARACHOQUE: | SEM AVARIAS APARENTES |

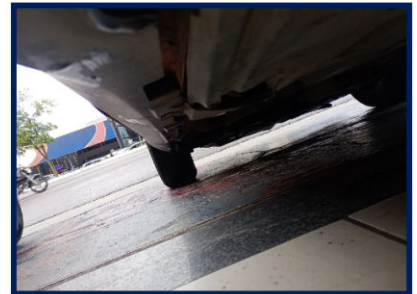
Caixa De Ar Esq

| CAIXA DE AR ESQUERDA . : | SEM AVARIAS APARENTES |

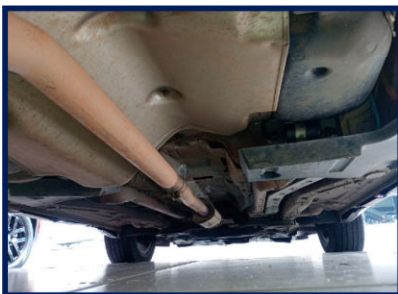
Assoalho Central

| ASSOALHO DO MONOBLOCO (HABITÁCULO, ÁREA VISÍVEL) . : | SEM AVARIAS APARENTES (ÁREA VISÍVEL) |

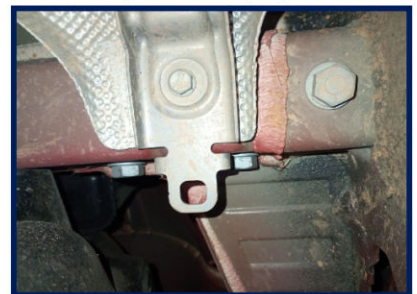
Longarina traseira/esquerda

| LONGARINA TRASEI. ESQ. : | SEM AVARIAS APARENTES |

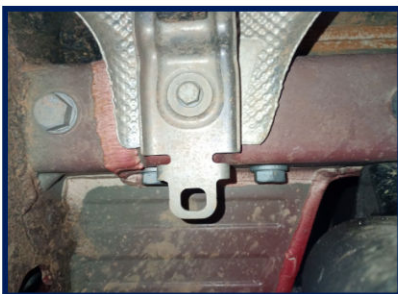
Longarina traseira/direita

| LONGARINA TRASEI. DIR. : | SEM AVARIAS APARENTES |

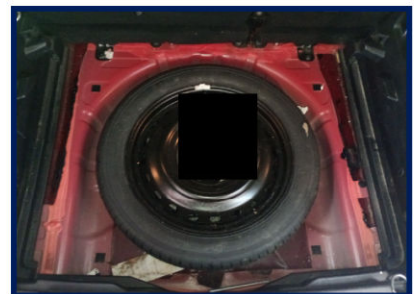
Assoalho Int. Portamalas

| ASSOALHO DO PORTAMALAS / CAÇAMBA . : | SEM AVARIAS APARENTES (ÁREA VISÍVEL) |

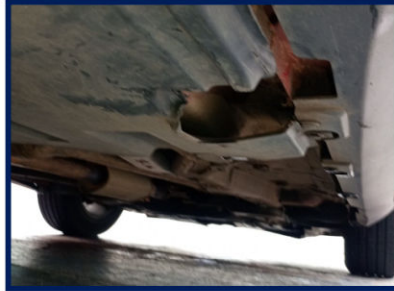
CAIXA DE AR DIR.

| CAIXA DE AR DIREITA . : | SEM AVARIAS APARENTES |
