# RELATÓRIO DE VISTORIA CAUTELAR

Relatório de Vistoria Cautelar

| <b>Marca/Modelo:</b><br>M.BENZ A250 | <b>Combustível:</b><br>GASOLINA | <b>Placa:</b><br>[REDACTED] | <b>Data Emissão CRLV:</b><br>30/07/2026 |
| <b>Odômetro:</b><br>51572 | <b>Renavam:</b><br>[REDACTED] | <b>Data Emissão CRV:</b><br>[REDACTED] | <b>Fabricação/Modelo:</b><br>2019/2020 |

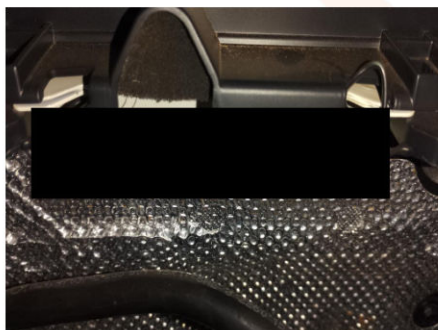
Chassi

APÓS DETIDA ANÁLISE DA GRAVAÇÃO DE IDENTIFICAÇÃO DO CHASSI DO VEÍCULO EXAMINADO, UTILIZANDO-SE PROCEDIMENTOS E EQUIPAMENTOS ADEQUADOS, PODE-SE AFIRMAR QUE ESTA IDENTIFICAÇÃO ENCONTRAVA:

ÍNTEGRA, SEM VESTÍGIOS APARENTES DE ADULTERAÇÃO.

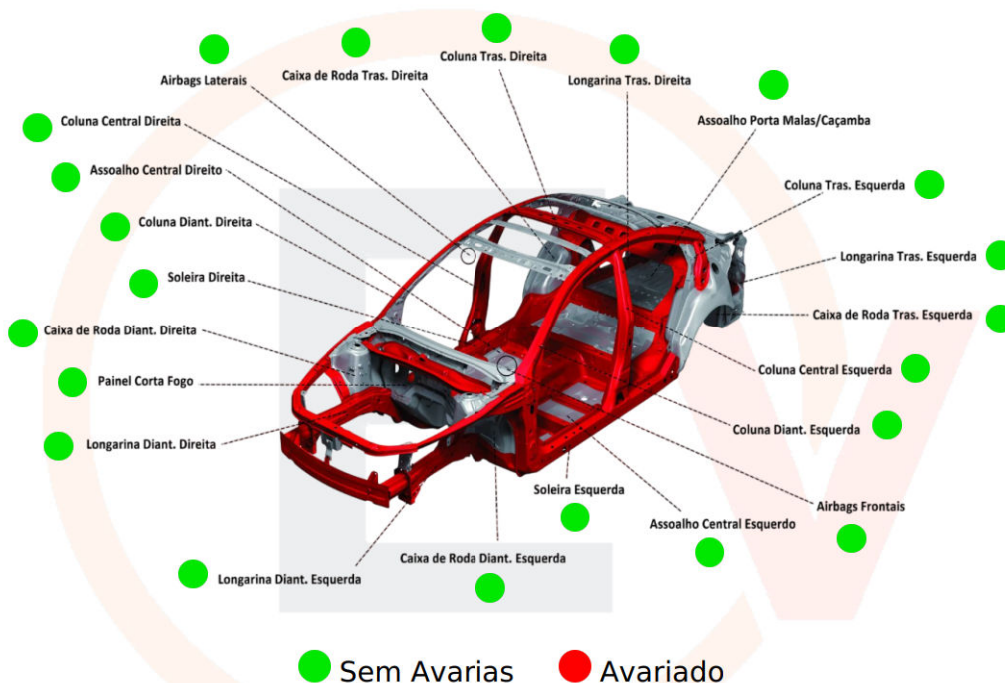
**CONFORME O PREVISTO NOS ANEXOS I À IV DA RESOLUÇÃO 810/2020 DO CONTRAN, ESTE VEÍCULO APRESENTA SUA ESTRUTURA:**

**ÍNTEGRA, NÃO EXIBINDO REPAROS QUE DENOTEM A OCORRÊNCIA DE EMBATE RELEVANTE.**
