# RELATÓRIO

## DE VISTORIA CAUTELAR PLUS

Relatório de Vistoria Cautelar Plus

| <b>Marca/Modelo:</b><br>AUDI Q3 1.4 | <b>Combustível:</b><br>GASOLINA | <b>Placa:</b><br>[REDACTED] | <b>Data Emissão CRLV:</b><br>19/01/2026 |

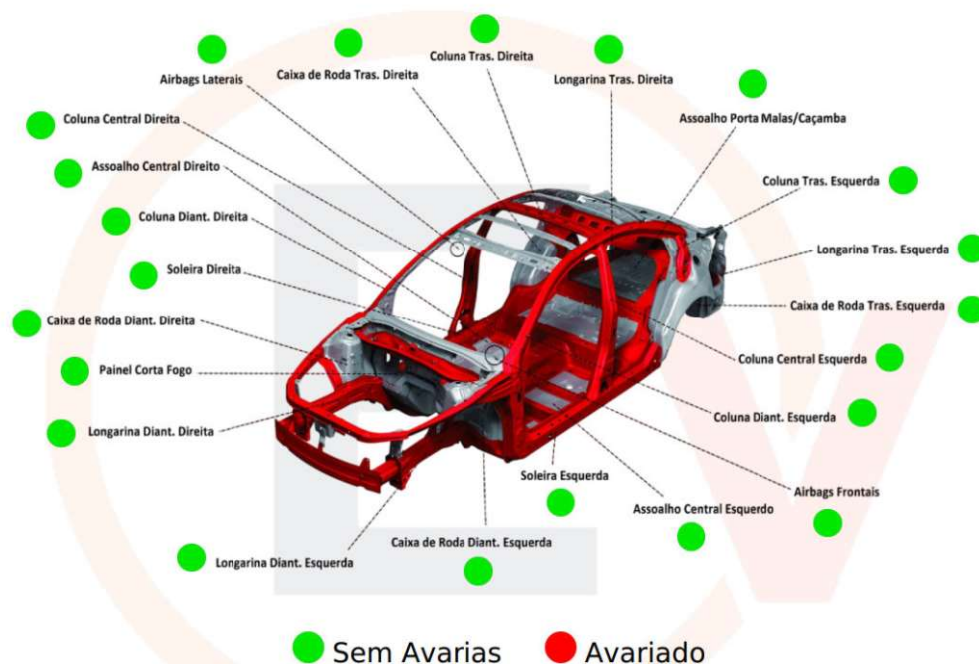
CONFORME O PREVISTO NOS ANEXOS I À IV DA RESOLUÇÃO 810/2020 DO CONTRAN, ESTE VEÍCULO APRESENTA SUA ESTRUTURA:

ÍNTEGRA, NÃO EXIBINDO REPAROS QUE DENOTEM A OCORRÊNCIA DE EMBATE RELEVANTE.

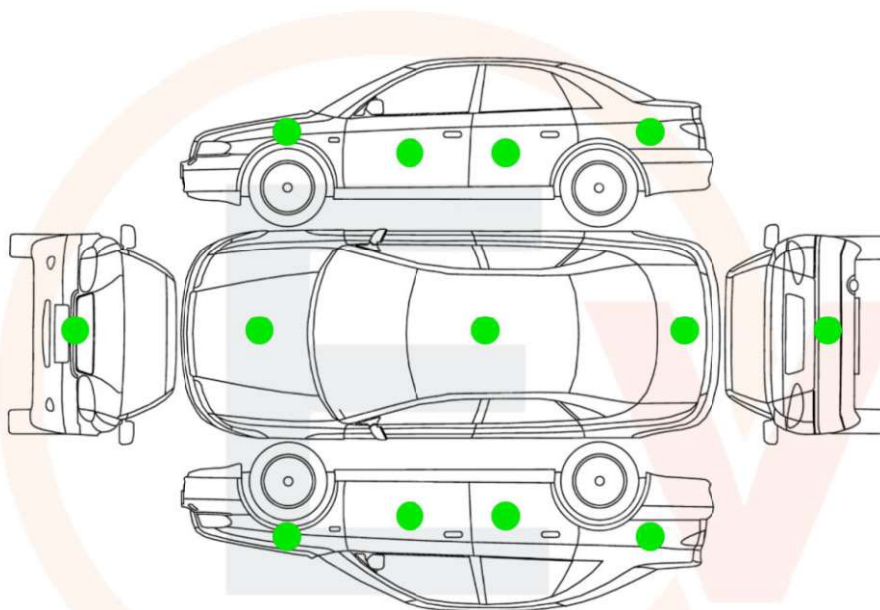
CONFORME O PREVISTO NOS ANEXOS I À IV DA RESOLUÇÃO 810/2020 DO CONTRAN, ESTE VEÍCULO APRESENTA SUAS PEÇAS EXTERNAS:  
INTEGRAS, NÃO SE VERIFICANDO VESTÍGIO DE REPINTURA
