## SITUAÇÃO GERAL

APROVADO

NO. LAUDO: [REDACTED]  
DATA DE VISTORIA: 16/09/2026 16:36  
UNIDADE: IPIRANGA  
PRESTADOR DE SERVIÇO: [REDACTED]  
CNPJ: [REDACTED]  
CLIENTE CONTRATANTE: [REDACTED]

MARCA: MMC  
MODELO: ASX 2.0 CVT FLEX  
COR: PRATA  
ANO FABRICAÇÃO: 2017  
ANO MODELO: 2018  
PLACA: [REDACTED]  
RENAVAM: [REDACTED]  
KM: 87652  
COMBUSTÍVEL: FLEX

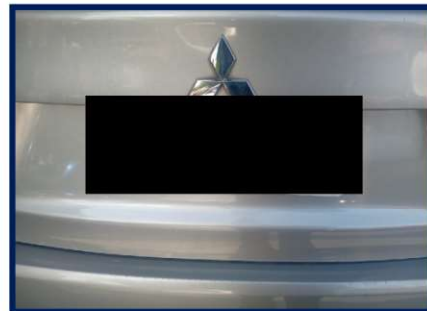
Placa

PLACA DENTROS DOS PADRÕES

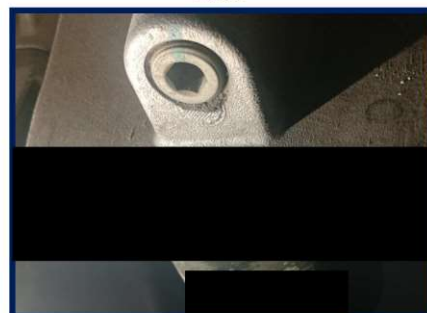
Motor

DENTRO DOS PADRÕES HABITUAIS DO FABRICANTE

É A MESMA QUE CONSTA NA BIN OU CRLV

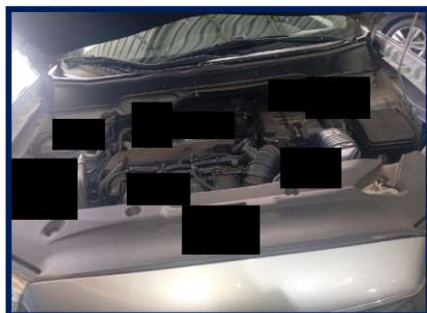
Câmbio

NUMERAÇÃO OBSTRUÍDA (ITEM EXCLUÍDO DO PARECER)

NÃO POSSUI CADASTRO NA BIN

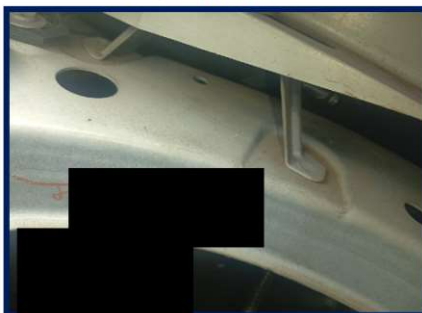
Etiqueta ETA Motor

ETA DENTRO DOS PADRÕES / NUMERAÇÃO COINCIDE COM O CHASSI

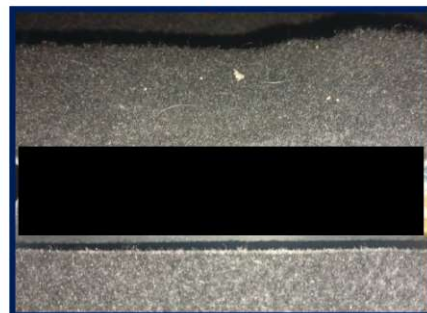
Chassi

DENTRO DOS PADRÕES HABITUAIS DO FABRICANTE

REGIÃO ÍNTEGRA

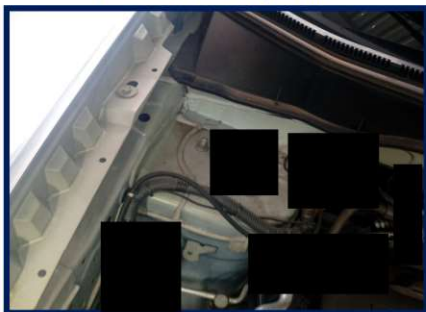
Torre amort diant/direita

| TORRE DO AMORTECEDOR DIANTEI. DIR. : | SEM AVARIAS APARENTES |

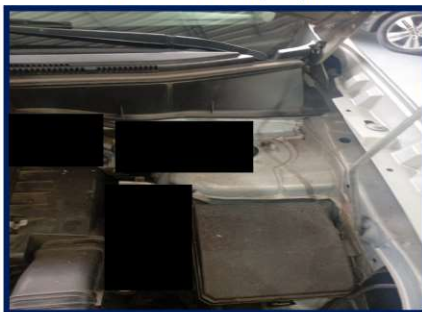
Torre amort diant/esquer

| TORRE DO AMORTECEDOR DIANTEI. ESQ. : | SEM AVARIAS APARENTES |

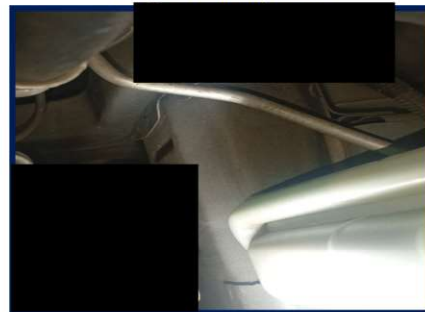
Longarina dianti/direita

| LONGARINA DIANTEI. DIR. : | SEM AVARIAS APARENTES |

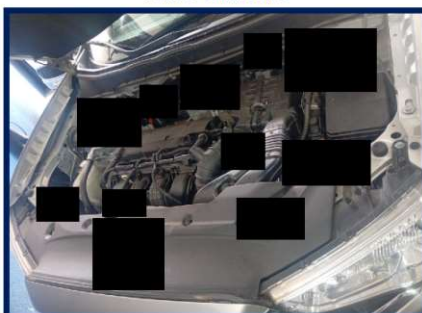
Painel Dianteiro

| PAINEL DIANT. INF./SUP. OU ALMA DO PARACHOQUE: | SEM AVARIAS APARENTES |

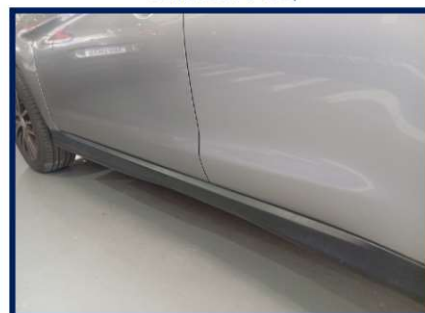
Caixa De Ar Esq

| CAIXA DE AR ESQUERDA . : | SEM AVARIAS APARENTES |

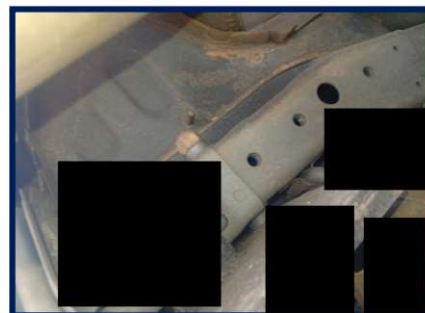
Longarina traseira/esquerda

| LONGARINA TRASEI. ESQ. : | SEM AVARIAS APARENTES |

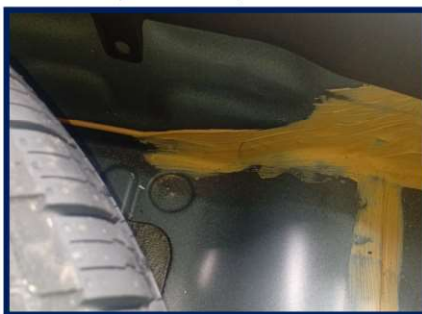
Junção Assoalho/Painel Tras

| PAINEL TRASEIRO . : | SEM AVARIAS APARENTES |

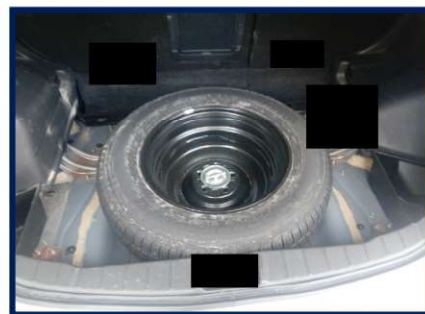
Assoalho Int. Portamalas

| ASSOALHO DO PORTAMALAS / CAÇAMBA . : | SEM AVARIAS APARENTES (ÁREA VISÍVEL) |

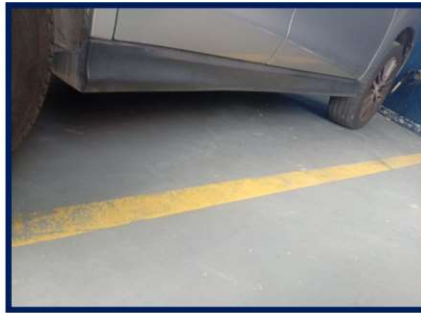
CAIXA DE AR DIR.

| CAIXA DE AR DIREITA . : | SEM AVARIAS APARENTES |
