## ASTRO VISTORIAS INDIANÓPOLIS

### VISTORIA CAUTELAR

| Renavam | Placa | Nº Chassi | Tipo Veículo | Combustível | Fabricante | Modelo |
|---|---|---|---|---|---|---|
| | | | | ALCOOL/GASOLINA | VW | VW/VIRTUS AB |

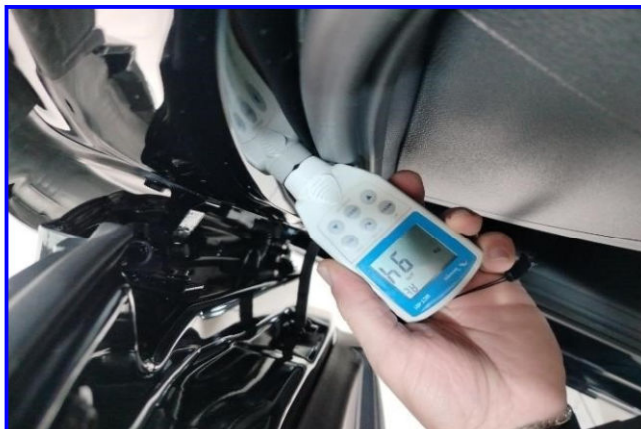
COLUNA DIANTEIRA ESQUERDA COM 94

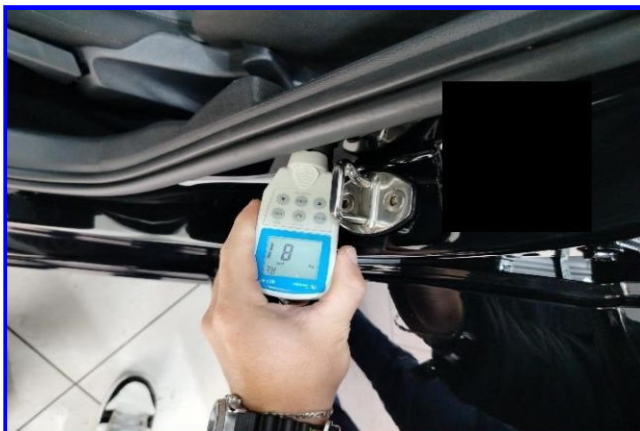
COLUNA CENTRAL ESQUERDA COM 81

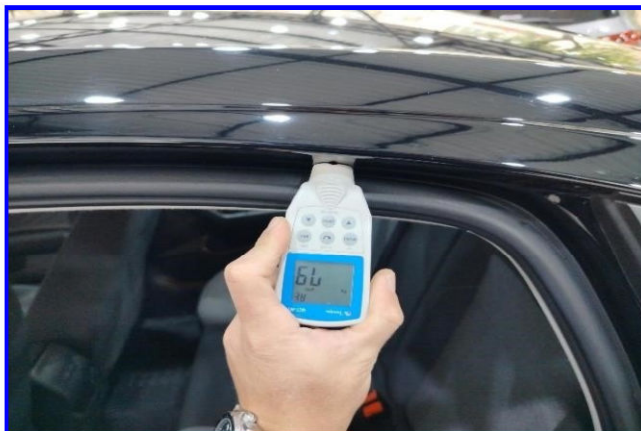
COLUNA SUPERIOR ESQUERDA COM 79

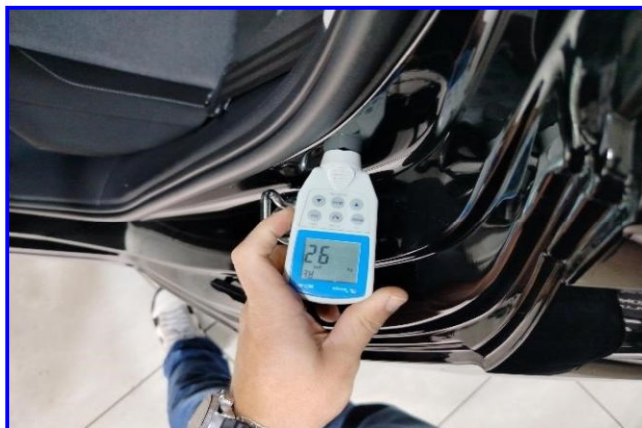
COLUNA TRASEIRA ESQUERDA COM 92

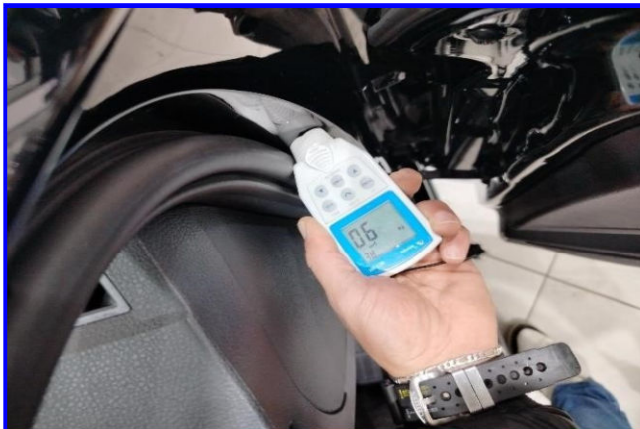
COLUNA DIANTEIRA DIREITA COM 90

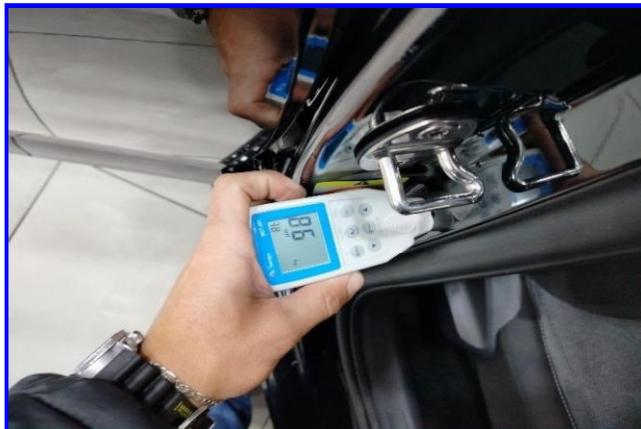
COLUNA CENTRAL DIREITA COM 98

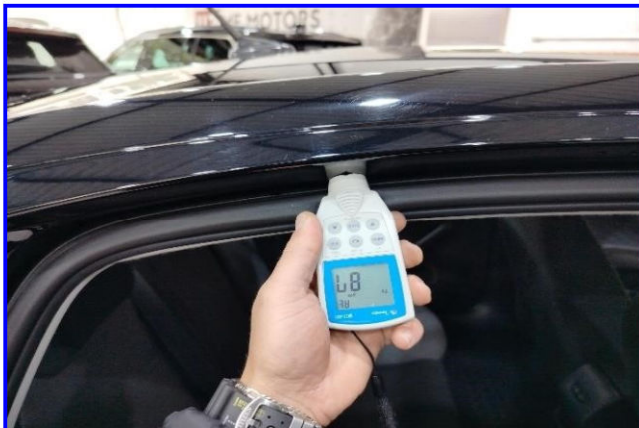
COLUNA SUPERIOR DIREITA COM 87

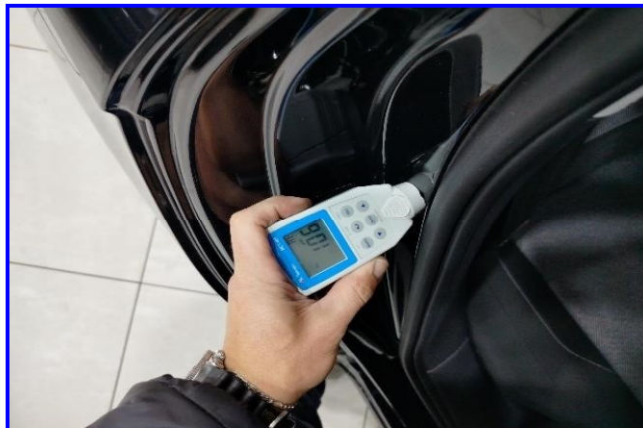
COLUNA TRASEIRA DIREITA COM 106

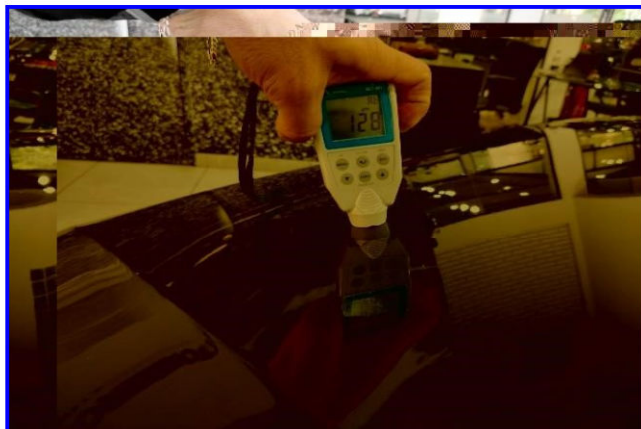
CAPÔ DIANTEIRO COM 128

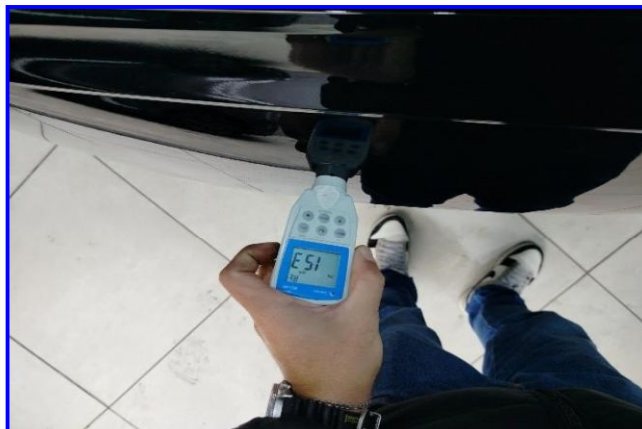
PARALAMA DIANTEIRO ESQUERDO COM 153

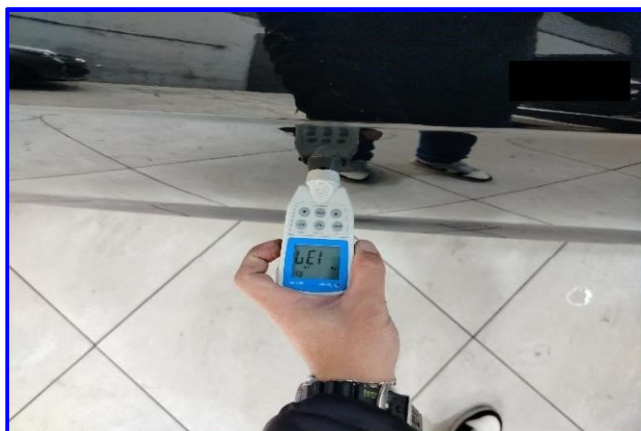
PORTA DIANTEIRA ESQUERDA COM 137

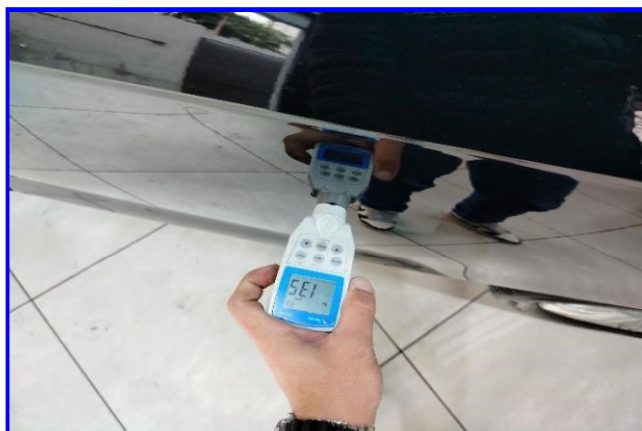
PORTA TRASEIRA ESQUERDA COM 135

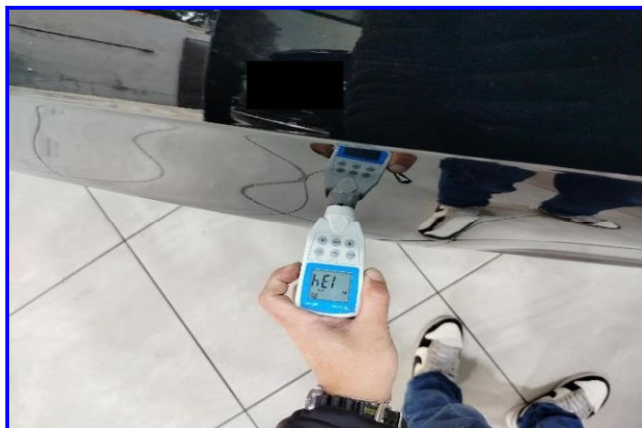
FOLHA LATERAL TRASEIRA ESQUERDA COM 134

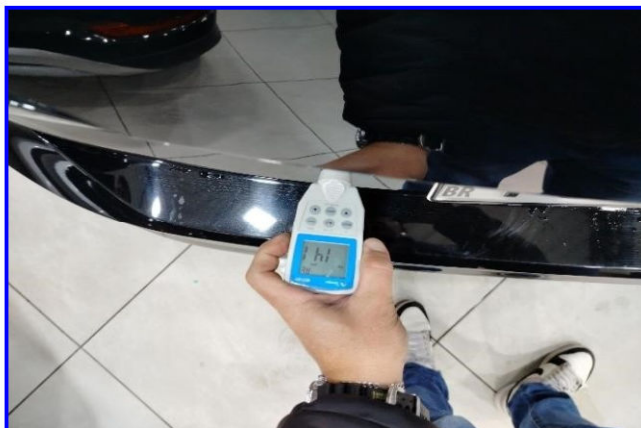
TAMPA TRASEIRA COM 141

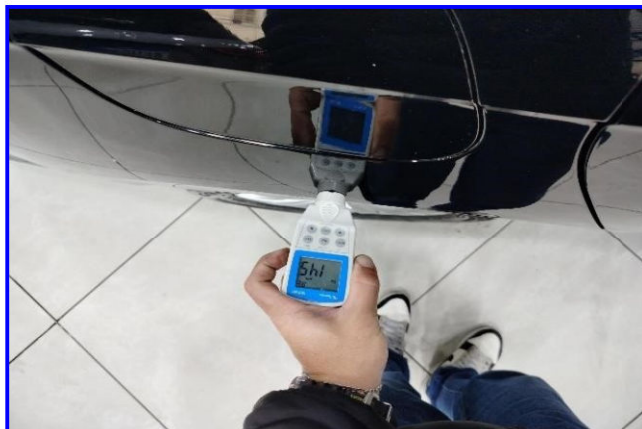
FOLHA LATERAL TRASEIRA DIREITA COM 145

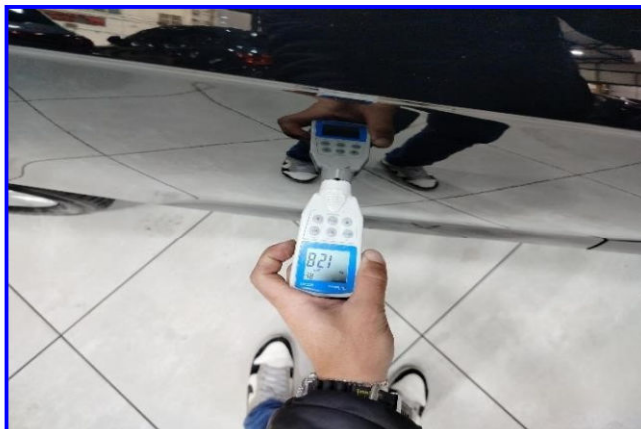
PORTA TRASEIRA DIREITA COM 128
