## DADOS DO VEÍCULO - CARACTERÍSTICAS

## PARECER TÉCNICO

APROVADO

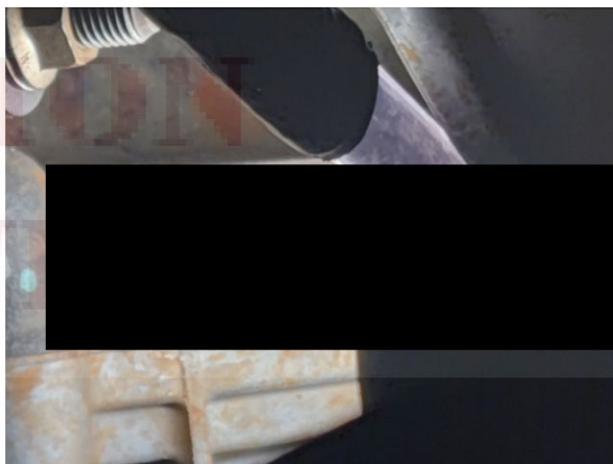
NR. MOTOR

1 - NUMERAÇÃO IDENTIFICADORA DO MOTOR DENTRO DO PADRÃO USUAL DO FABRICANTE

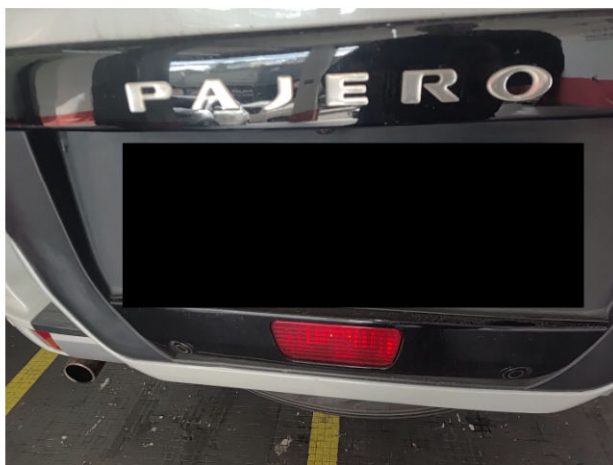
PLACA TRASEIRA

1 - PLACA DE IDENTIFICAÇÃO E TARJETAS EM CONFORMIDADE (OK)
