## APRESENTAÇÃO

| UNIDADE: | MARECHAL CURITIBA |

| MARCA: | JEEP |
| MODELO: | COMMANDER BLACKHAWK |

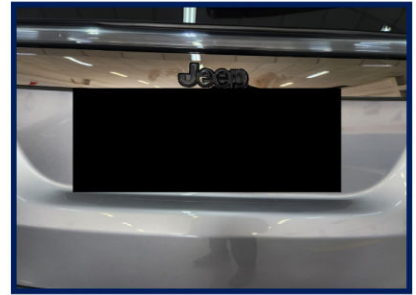
Placa

PLACA DENTROS DOS PADRÕES

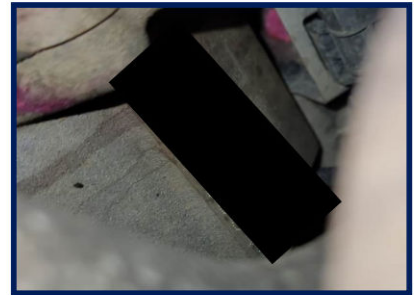
Motor

DENTRO DOS PADRÕES HABITUAIS DO FABRICANTE

É A MESMA QUE CONSTA NA BIN OU CRLV

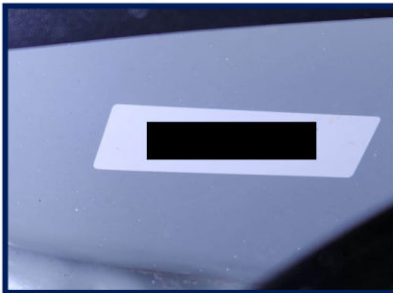
Etiqueta ETA Motor

ETA DENTRO DOS PADRÕES / NUMERAÇÃO COINCIDE COM O CHASSI

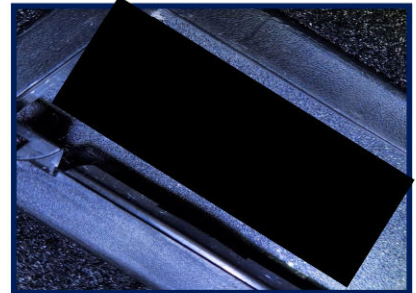
Chassi

DENTRO DOS PADRÕES HABITUAIS DO FABRICANTE

REGIÃO ÍNTEGRA

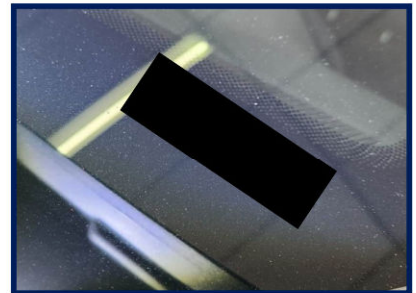
Gravação do vidro

GRAVAÇÃO ORIGINAL / COINCIDE COM O CHASSI

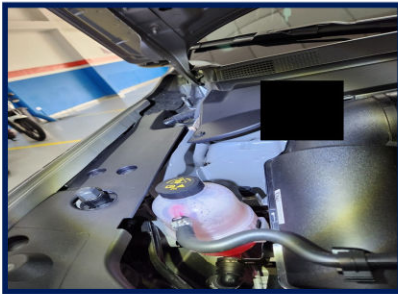
Torre amort diant/direita

| TORRE DO AMORTECEDOR DIANTEI. DIR. : | SEM AVARIAS APARENTES |

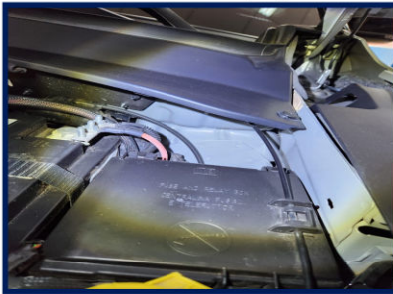
Torre amort diant/esquer

| TORRE DO AMORTECEDOR DIANTEI. ESQ. : | SEM AVARIAS APARENTES |

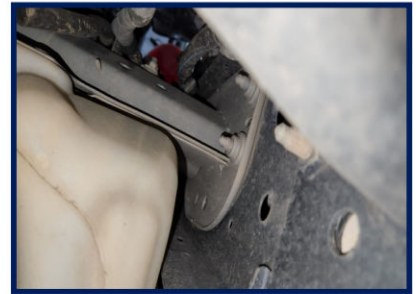
Longarina dianti/direita

| LONGARINA DIANTEI. DIR. : | SEM AVARIAS APARENTES |

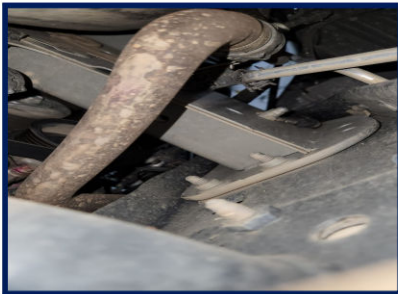
Longarina dianteira/esquerda

| LONGARINA DIANTEI. ESQ. : | SEM AVARIAS APARENTES |

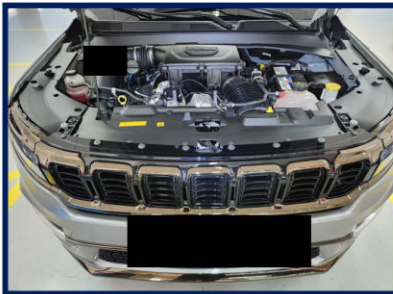
Painel Dianteiro

| PAINEL DIANT. INF./SUP. OU ALMA DO PARACHOQUE: | SEM AVARIAS APARENTES |

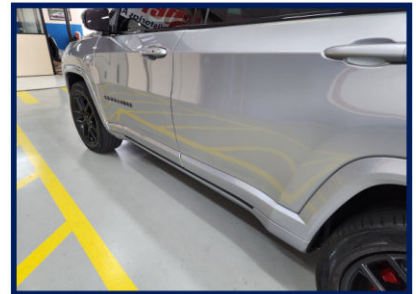
Caixa De Ar Esq

| CAIXA DE AR ESQUERDA . : | SEM AVARIAS APARENTES |

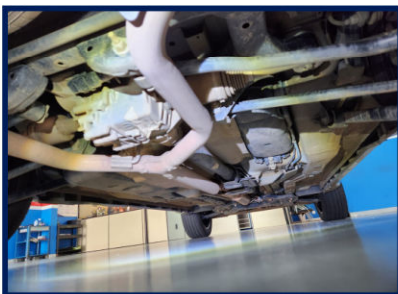
Assoalho Central

| ASSOALHO DO MONOBLOCO (HABITÁCULO, ÁREA VISÍVEL) . : | SEM AVARIAS APARENTES (ÁREA VISÍVEL) |

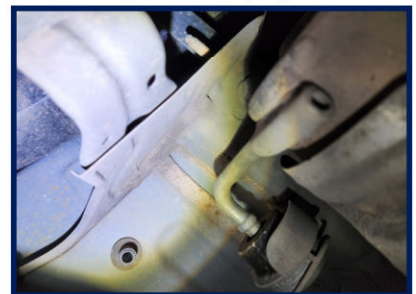
Longarina traseira/esquerda

| LONGARINA TRASEI. ESQ. : | SEM AVARIAS APARENTES |

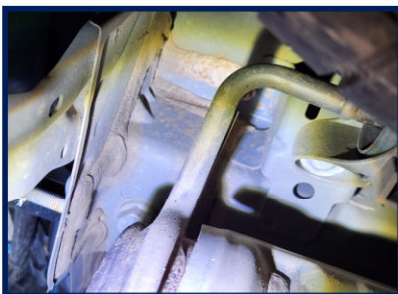
Longarina traseira/direita

| LONGARINA TRASEI. DIR. : | SEM AVARIAS APARENTES |

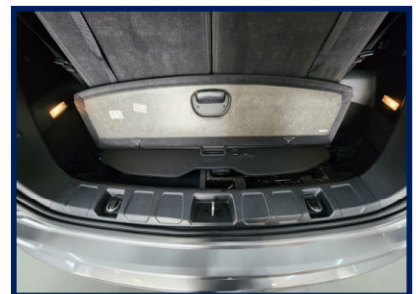
Assoalho Int. Portamalas

| ASSOALHO DO PORTAMALAS / CAÇAMBA . : | SEM AVARIAS APARENTES (ÁREA VISÍVEL) |

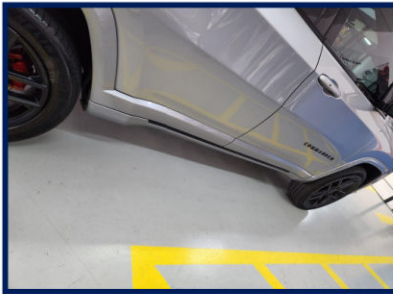
CAIXA DE AR DIR.

| CAIXA DE AR DIREITA . : | SEM AVARIAS APARENTES |
