MODELO DO VEÍCULO: 911CARRERA GTS

**VISTORIA  
CERTICAR**

NO. LAUDO: [REDACTED]  
DATA DE VISTORIA: 01/09/2026 11:42  
UNIDADE: PINHEIROS  
PRESTADOR DE SERVIÇO: [REDACTED]  
CNPJ: [REDACTED]  
CLIENTE CONTRATANTE: [REDACTED]

MARCA: PORSCHE  
MODELO: 911CARRERA GTS  
COR: PRATA  
ANO FABRICAÇÃO: 2022  
ANO MODELO: 2022  
PLACA: [REDACTED]  
RENAVAM: [REDACTED]  
KM: 11504  
COMBUSTÍVEL: GASOLINA

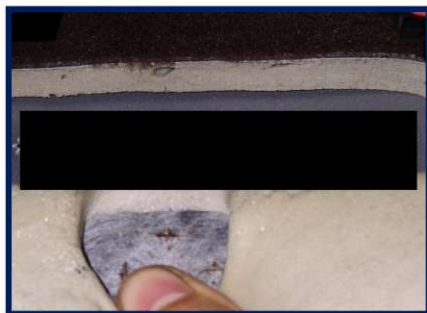
Chassi

NUMERAÇÃO IDENTIFICADORA : \_\_\_\_\_ DENTRO DOS PADRÕES HABITUAIS DO FABRICANTE

CHAPA SUPORTE : \_\_\_\_\_ REGIÃO ÍNTEGRA

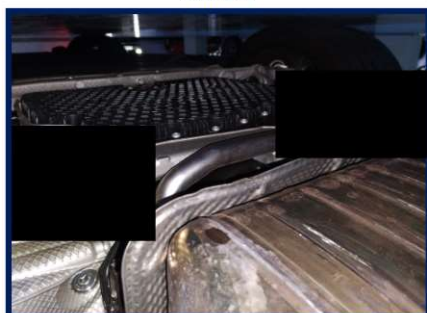
Câmbio

NUMERAÇÃO OBSTRUÍDA (ITEM EXCLUÍDO DO PARECER) \_\_\_\_\_

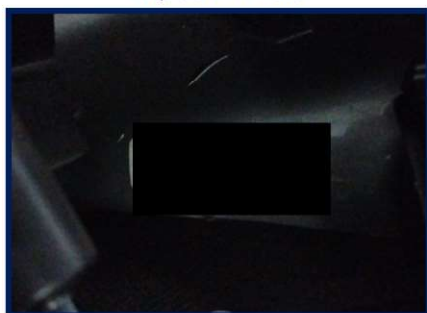
Etiqueta ETA Motor

ETA MOTOR : \_\_\_\_\_ ETA DENTRO DOS PADRÕES / NUMERAÇÃO COINCIDE COM O CHASSI \_\_\_\_\_

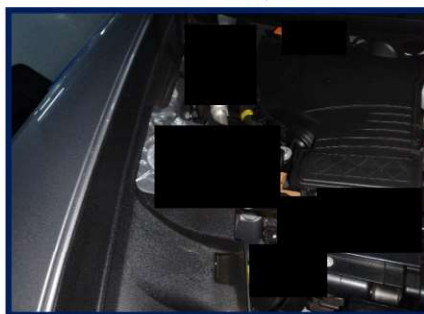
Torre amort diant/direita

SEM AVARIAS APARENTES

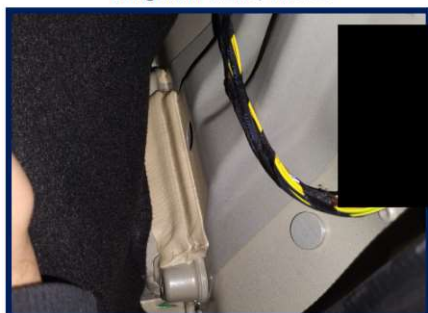
Longarina dianti/direita

SEM AVARIAS APARENTES

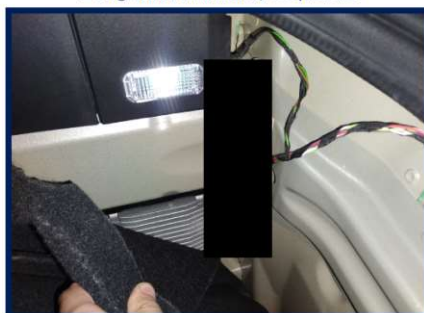
Longarina dianteira/esquerda

SEM AVARIAS APARENTES

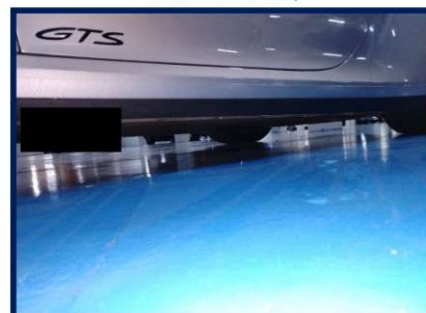
Caixa De Ar Esq

SEM AVARIAS APARENTES

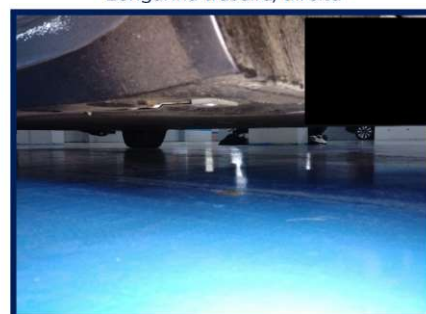
Longarina traseira/direita

SEM AVARIAS APARENTES

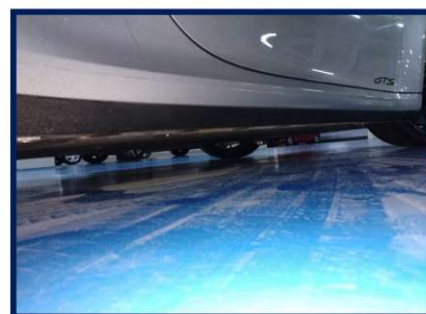
CAIXA DE AR DIR.

SEM AVARIAS APARENTES

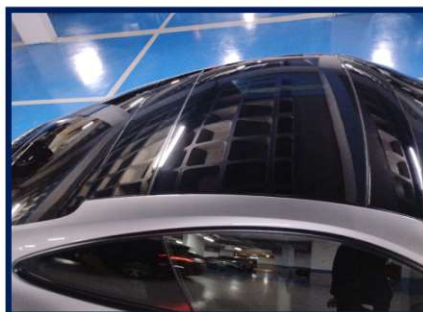
| FOLHA DO TETO . : | SEM AVARIAS APARENTES (ÁREA VISÍVEL) |
