MODELO DO VEÍCULO: 911 CARRERAGTS

**VISTORIA**  
**CERTICAR**

APROVADO

| MODELO: | 911 CARRERAGTS |

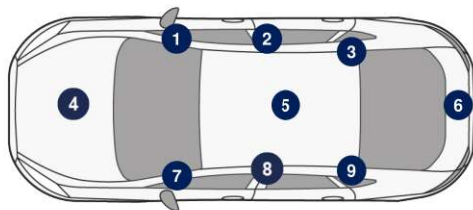
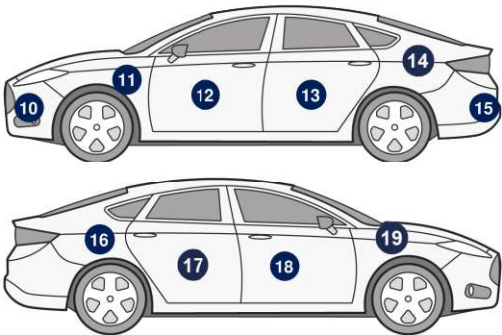
PINTURA

POSSUI PELÍCULA DE PROTEÇÃO EM TODA SUA EXTENSÃO .

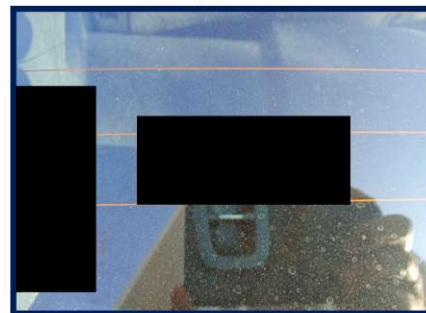
Gravação do vidro

GRAVAÇÃO ORIGINAL / COINCIDE COM O CHASSI

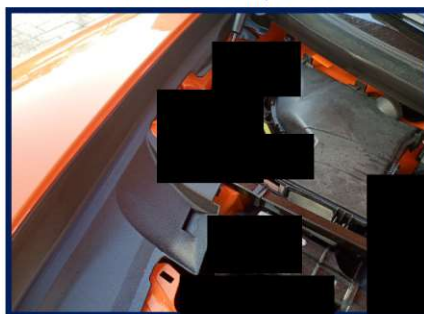
Torre amort diant/direita

SEM AVARIAS APARENTES

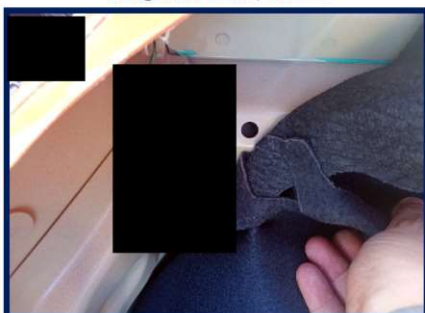
Longarina dianti/direita

SEM AVARIAS APARENTES

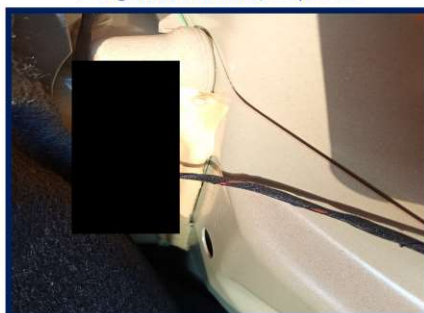
Longarina dianteira/esquerda

SEM AVARIAS APARENTES
