MODELO DO VEÍCULO: I/PORSCHE MACAN ETURBO

**VISTORIA  
CERTICAR**

APROVADO

| DATA DE VISTORIA: | 16/09/2026 10:43 |

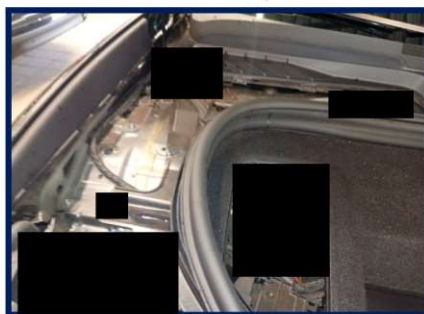
Torre amort diant/direita

SEM AVARIAS APARENTES

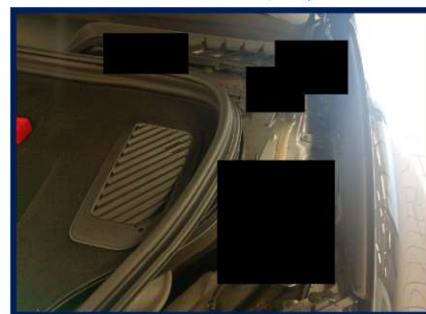
Torre amort diant/esquer

SEM AVARIAS APARENTES

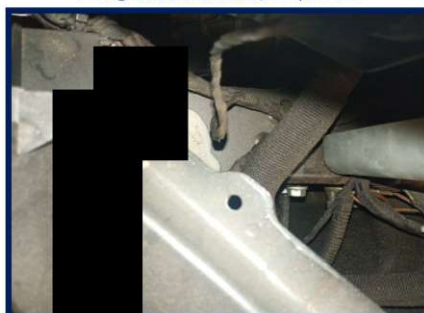
Longarina dianteira/esquerda

SEM AVARIAS APARENTES

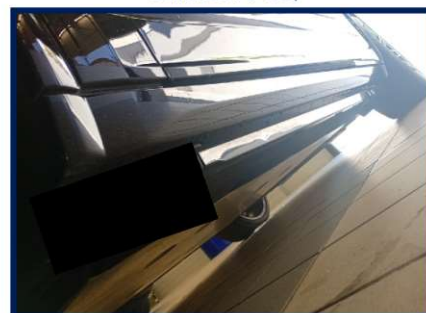
Caixa De Ar Esq

SEM AVARIAS APARENTES

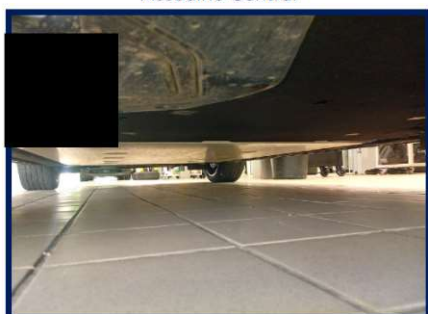
Assoalho Central

SEM AVARIAS APARENTES (ÁREA VISÍVEL)

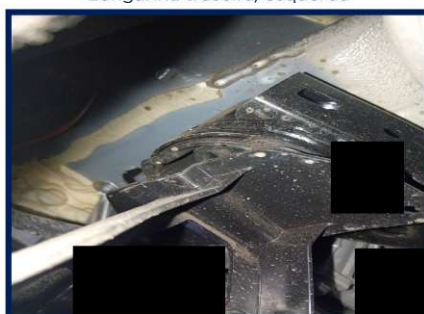
Longarina traseira/esquerda

SEM AVARIAS APARENTES

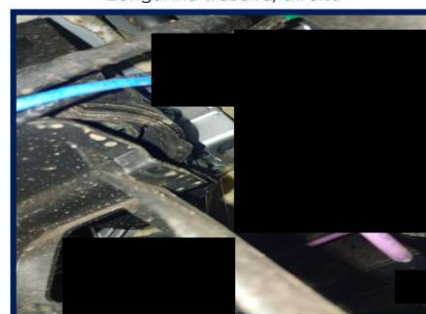
Longarina traseira/direita

SEM AVARIAS APARENTES

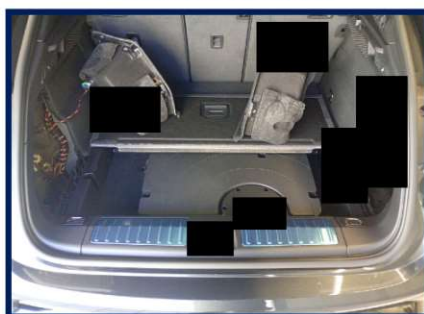
Assoalho Int. Portamalas

SEM AVARIAS APARENTES (ÁREA VISÍVEL)

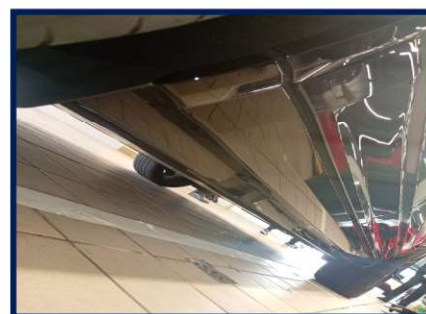
CAIXA DE AR DIR.

SEM AVARIAS APARENTES

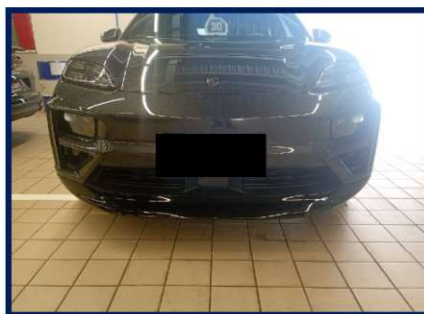
PARACHOQUE DIANT

| 10 - PARA-CHOQUE DIANTEIRO: | PINTURA EM BOAS CONDIÇÕES |

POSSUI PELÍCULA DE PROTEÇÃO NA REGIÃO DIANTEIRA.

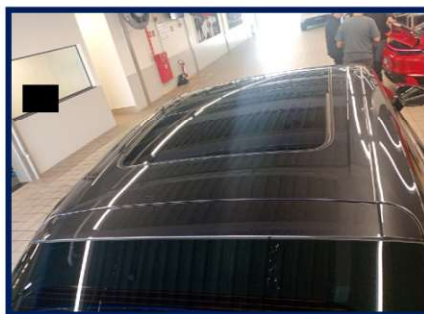
FOLHA DO TETO

SEM AVARIAS APARENTES (ÁREA VISÍVEL)
