APRESENTAÇÃO

DADOS GERAIS

DADOS GERAIS DO VEÍCULO

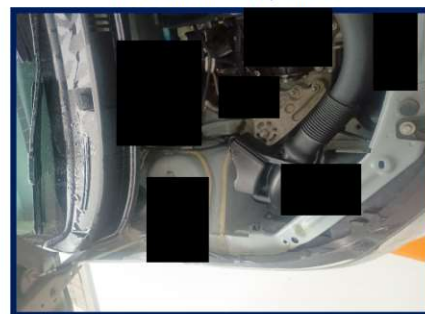
Torre amort diant/direita

TORRE DO AMORTECEDOR DIANTEI. DIR. : \_\_\_\_\_ SEM AVARIAS APARENTES

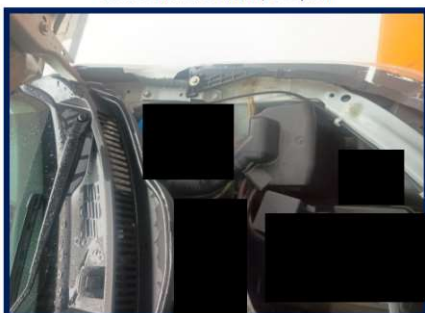
Torre amort diant/esquer

TORRE DO AMORTECEDOR DIANTEI. ESQ. : \_\_\_\_\_ SEM AVARIAS APARENTES

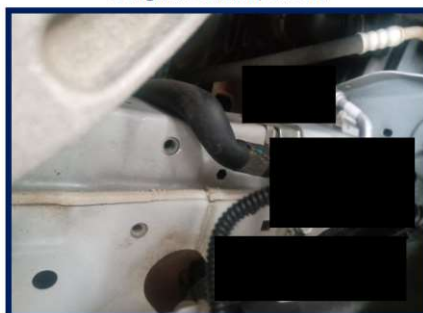
Longarina dianti/direita

LONGARINA DIANTEI. DIR. : \_\_\_\_\_ SEM AVARIAS APARENTES

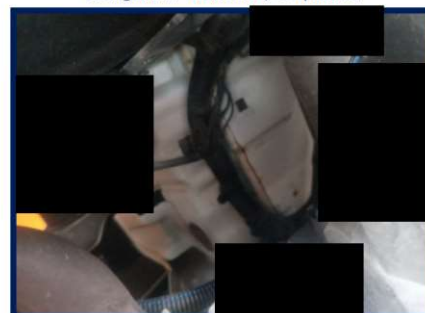
Longarina dianteira/esquerda

LONGARINA DIANTEI. ESQ. : \_\_\_\_\_ SEM AVARIAS APARENTES

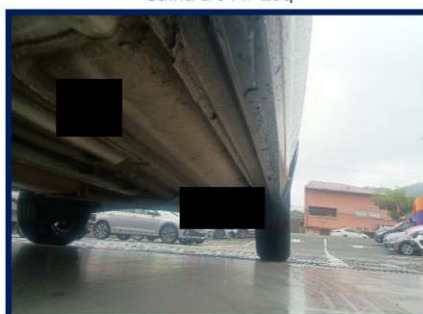
Caixa De Ar Esq

| CAIXA DE AR ESQUERDA . : | SEM AVARIAS APARENTES |

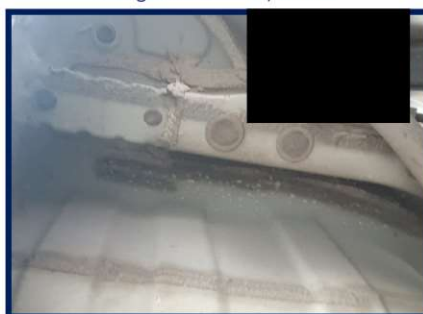
Longarina traseira/direita

LONGARINA TRASEI. DIR. : \_\_\_\_\_ SEM AVARIAS APARENTES

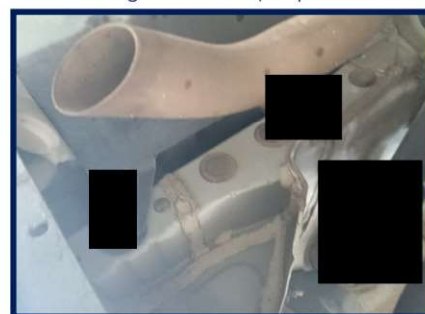
Longarina traseira/esquerda

LONGARINA TRASEI. ESQ. : \_\_\_\_\_ SEM AVARIAS APARENTES

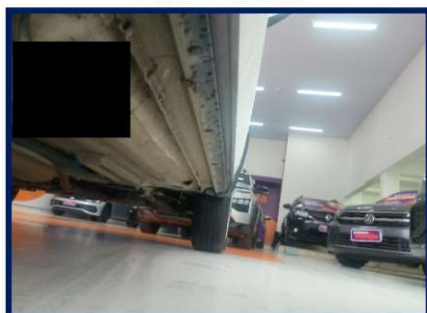
CAIXA DE AR DIR.

| CAIXA DE AR DIREITA . : | SEM AVARIAS APARENTES |
