## SITUAÇÃO GERAL

APROVADO

## DADOS GERAIS

## DADOS GERAIS DO VEÍCULO

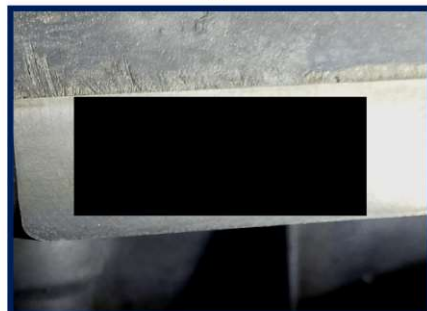
Motor

• **NUMERAÇÃO DO MOTOR**

DENTRO DOS PADRÕES HABITUAIS DO FABRICANTE

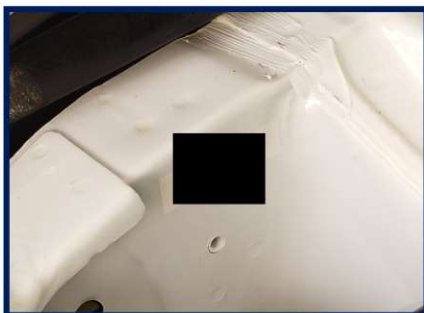
Etiqueta ETA Motor

ETA MOTOR :

ETA DENTRO DOS PADRÕES / NUMERAÇÃO COINCIDE COM O CHASSI

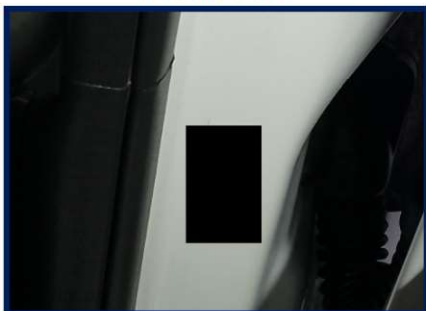
Foto eta coluna

ETA BATENTE DA PORTA :

ETA DENTRO DOS PADRÕES / NUMERAÇÃO COINCIDE COM O CHASSI

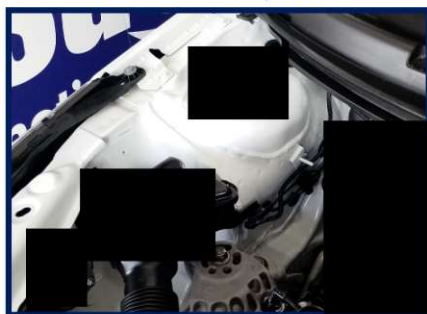
Torre amort diant/direita

| TORRE DO AMORTECEDOR DIANTEI. DIR. : | SEM AVARIAS APARENTES |

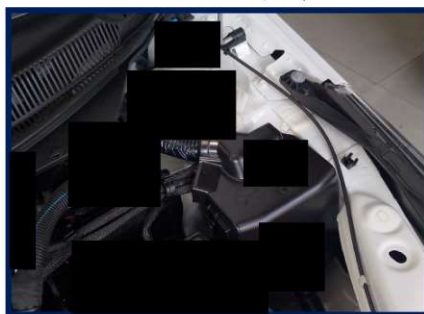
Torre amort diant/esquer

| TORRE DO AMORTECEDOR DIANTEI. ESQ. : | SEM AVARIAS APARENTES |

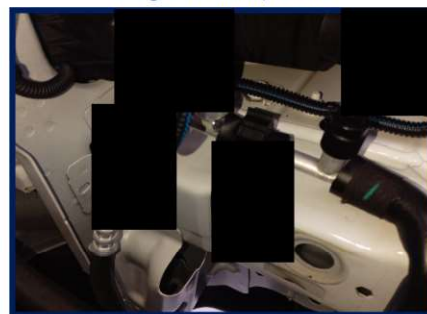
Longarina dianti/direita

| LONGARINA DIANTEI. DIR. : | SEM AVARIAS APARENTES |

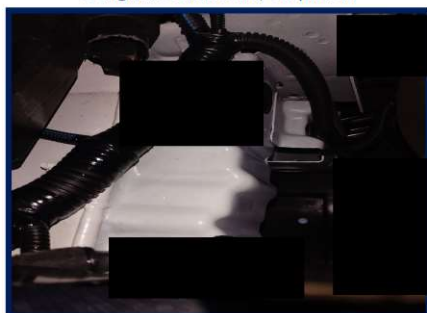
Longarina dianteira/esquerda

| LONGARINA DIANTEI. ESQ. : | SEM AVARIAS APARENTES |

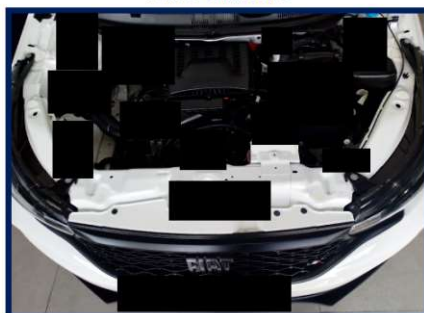
Painel Dianteiro

| PAINEL DIANT. INF./SUP. OU ALMA DO PARACHOQUE: | SEM AVARIAS APARENTES |

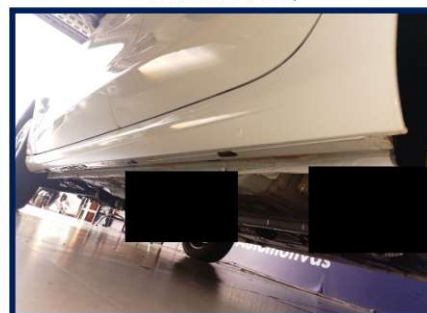
Caixa De Ar Esq

| CAIXA DE AR ESQUERDA . : | SEM AVARIAS APARENTES |

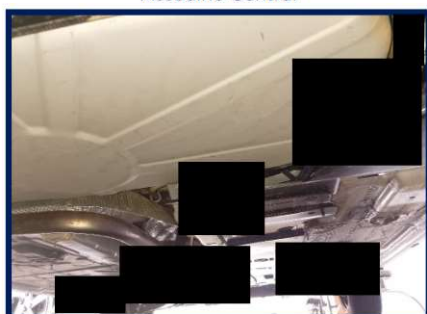
Assoalho Central

| ASSOALHO DO MONOBLOCO (HABITÁCULO, ÁREA VISÍVEL) . : | SEM AVARIAS APARENTES (ÁREA VISÍVEL) |

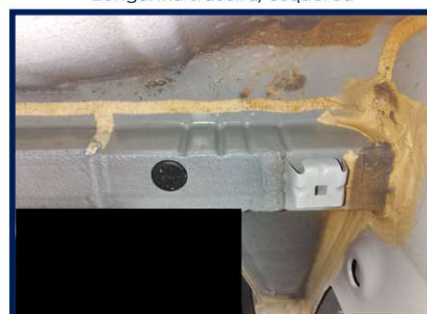
Longarina traseira/esquerda

| LONGARINA TRASEI. ESQ. : | SEM AVARIAS APARENTES |

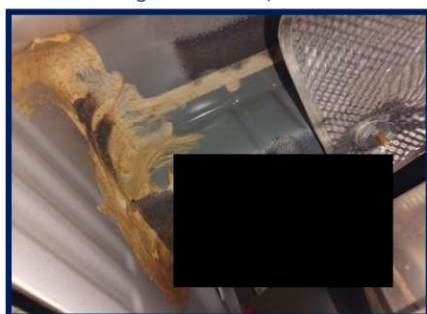
Longarina traseira/direita

| LONGARINA TRASEI. DIR. : | SEM AVARIAS APARENTES |

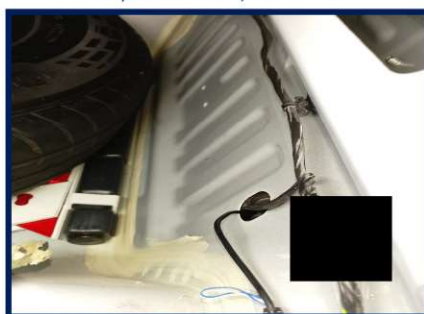
Junção Assoalho/Painel Tras

| PAINEL TRASEIRO . : | SEM AVARIAS APARENTES |

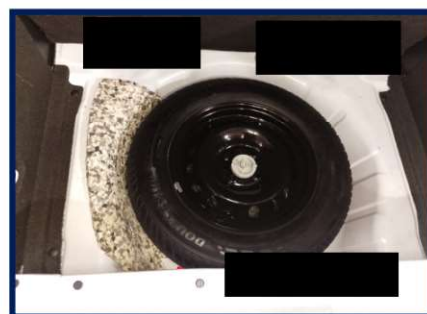
Assoalho Int. Portamalas

| ASSOALHO DO PORTAMALAS / CAÇAMBA . : | SEM AVARIAS APARENTES (ÁREA VISÍVEL) |

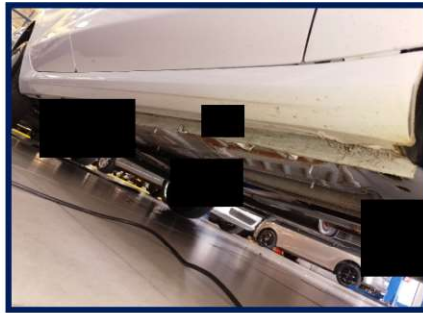
CAIXA DE AR DIR.

| CAIXA DE AR DIREITA . : | SEM AVARIAS APARENTES |
