SITUAÇÃO GERAL

APRESENTAÇÃO

| UNIDADE: | SHOPPING GLOBAL |

| MODELO: | ARGO 1.0 |

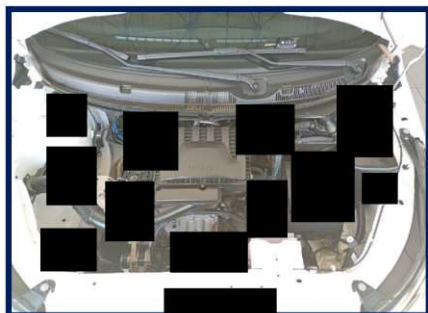
Câmbio

NUMERAÇÃO OBSTRUÍDA (ITEM EXCLUÍDO DO PARECER)

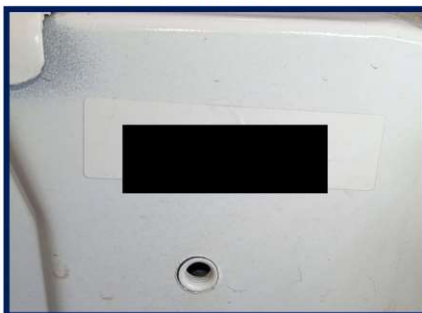
Etiqueta ETA Motor

ETA DENTRO DOS PADRÕES / NUMERAÇÃO COINCIDE COM O CHASSI

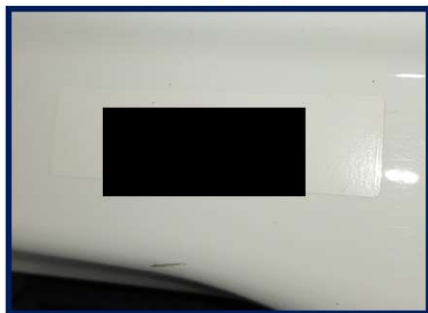
Foto eta coluna

ETA DENTRO DOS PADRÕES / NUMERAÇÃO COINCIDE COM O CHASSI

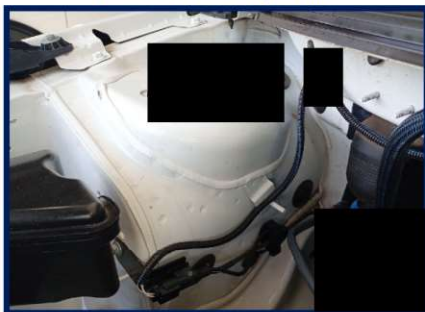
Torre amort diant/direita

| TORRE DO AMORTECEDOR DIANTEI. DIR. : | SEM AVARIAS APARENTES |

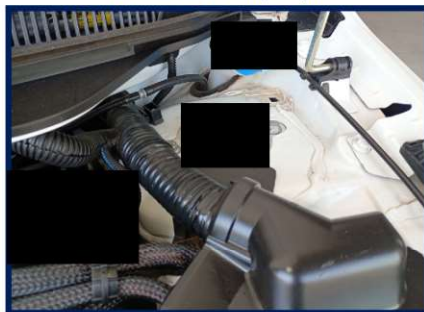
Torre amort diant/esquer

| TORRE DO AMORTECEDOR DIANTEI. ESQ. : | SEM AVARIAS APARENTES |

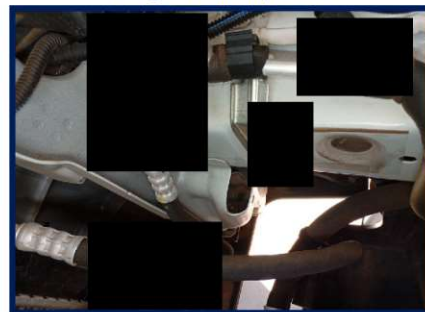
Longarina dianti/direita

| LONGARINA DIANTEI. DIR. : | SEM AVARIAS APARENTES |

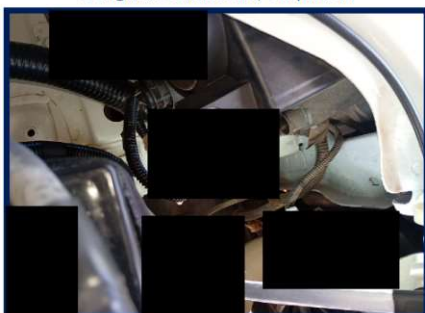
Longarina dianteira/esquerda

| LONGARINA DIANTEI. ESQ. : | SEM AVARIAS APARENTES |

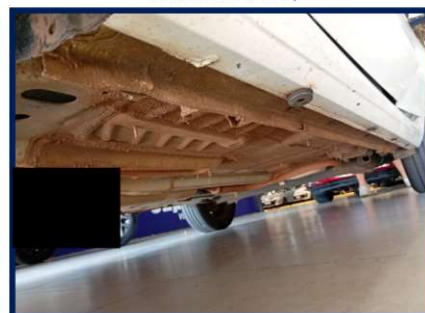
Caixa De Ar Esq

| CAIXA DE AR ESQUERDA. : | SEM AVARIAS APARENTES |

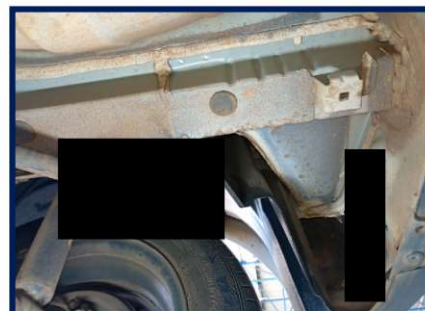
Longarina traseira/esquerda

| LONGARINA TRASEI. ESQ. : | SEM AVARIAS APARENTES |

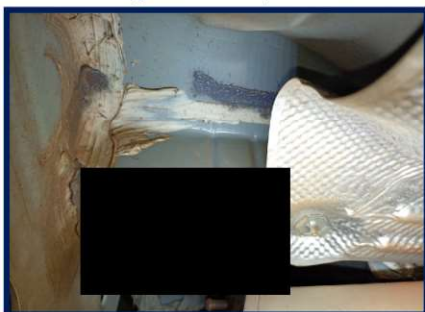
Longarina traseira/direita

| LONGARINA TRASEI. DIR. : | SEM AVARIAS APARENTES |

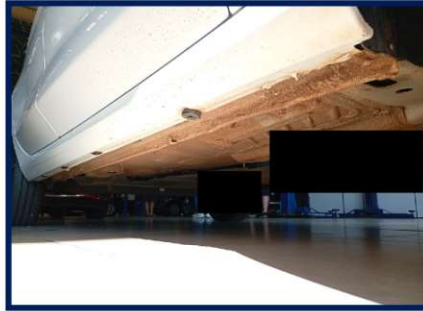
CAIXA DE AR DIR.

| CAIXA DE AR DIREITA. : | SEM AVARIAS APARENTES |
