## SITUAÇÃO GERAL

NO. LAUDO: [REDACTED]  
DATA DE VISTORIA: 27/08/2026 12:55  
UNIDADE: TAUBATÉ  
PRESTADOR DE SERVIÇO: [REDACTED]  
CNPJ: [REDACTED]  
CLIENTE CONTRATANTE: [REDACTED]

MARCA: MERCEDES BENZ  
MODELO: M.BENZ A200 SD HI  
COR: BRANCA  
ANO FABRICAÇÃO: 2020  
ANO MODELO: 2020  
PLACA: [REDACTED]  
RENAVAM: [REDACTED]  
KM: 78106  
COMBUSTÍVEL: GASOLINA

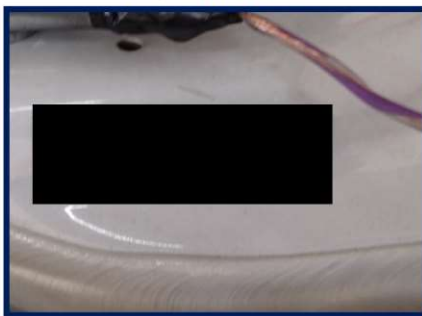
Etiqueta ETA Motor

ETA DENTRO DOS PADRÕES / NUMERAÇÃO COINCIDE COM O CHASSI

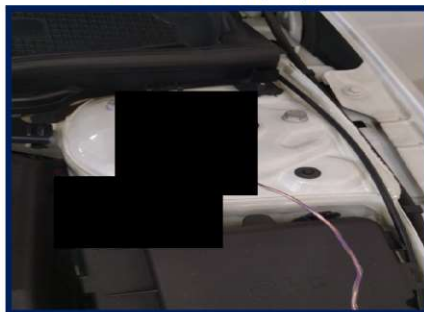
Torre amort diant/esquer

| TORRE DO AMORTECEDOR DIANTEI. ESQ. : | SEM AVARIAS APARENTES |

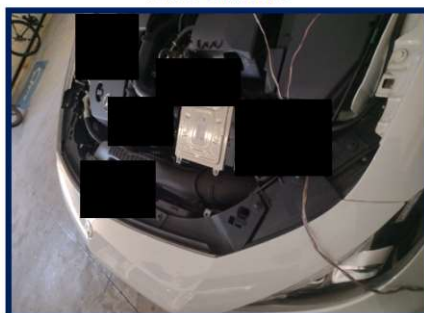
Painel Dianteiro

| PAINEL DIANT. INF./SUP. OU ALMA DO PARACHOQUE: | SEM AVARIAS APARENTES |

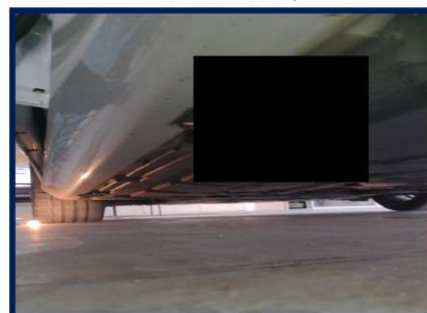
Caixa De Ar Esq

| CAIXA DE AR ESQUERDA . : | SEM AVARIAS APARENTES |

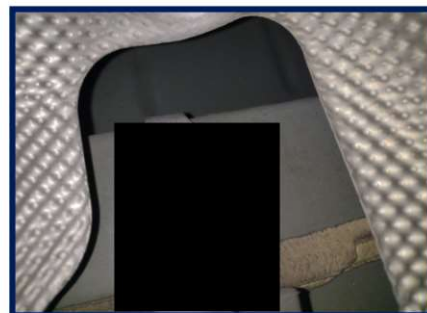
Longarina traseira/esquerda

| LONGARINA TRASEI. ESQ. : | SEM AVARIAS APARENTES |

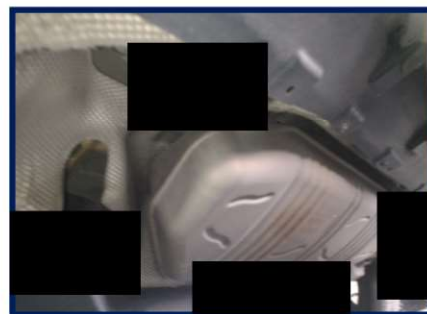
Assoalho Int. Portamalas

| ASSOALHO DO PORTAMALAS / CAÇAMBA . : | SEM AVARIAS APARENTES (ÁREA VISÍVEL) |

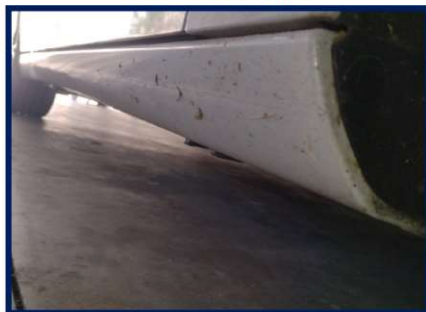
CAIXA DE AR DIR.

| CAIXA DE AR DIREITA . : | SEM AVARIAS APARENTES |
