## SITUAÇÃO GERAL

APROVADO

## APRESENTAÇÃO

| MODELO: | KICKS EXCLUSI CVT |

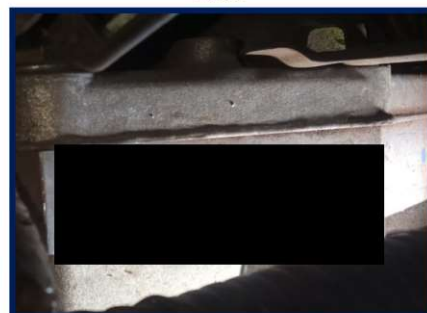
Motor

DENTRO DOS PADRÕES HABITUAIS DO FABRICANTE

É A MESMA QUE CONSTA NA BIN OU CRLV

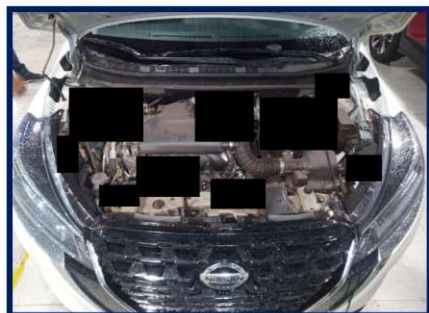
Câmbio

NUMERAÇÃO OBSTRUÍDA (ITEM EXCLUÍDO DO PARECER)

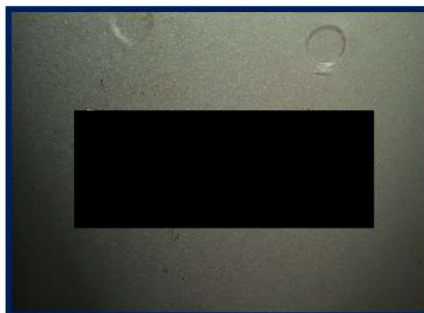
Etiqueta ETA Motor

ETA MOTOR : ETA DENTRO DOS PADRÕES / NUMERAÇÃO COINCIDE COM O CHASSI

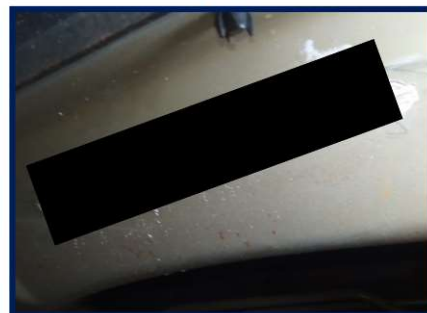
Chassi

NUMERAÇÃO IDENTIFICADORA : DENTRO DOS PADRÕES HABITUAIS DO FABRICANTE

CHAPA SUPORTE : REGIÃO ÍNTEGRA

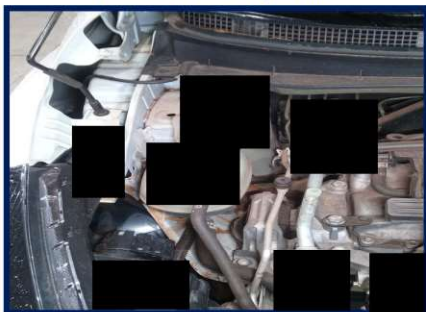
Torre amort diant/direita

| TORRE DO AMORTECEDOR DIANTEI. DIR. : | SEM AVARIAS APARENTES |

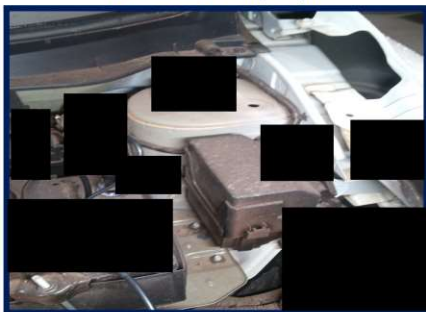
Torre amort diant/esquer

| TORRE DO AMORTECEDOR DIANTEI. ESQ. : | SEM AVARIAS APARENTES |

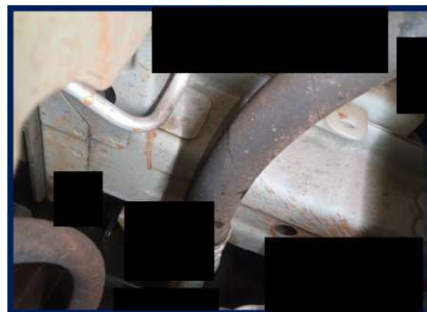
Longarina dianti/direita

| LONGARINA DIANTEI. DIR. : | SEM AVARIAS APARENTES |

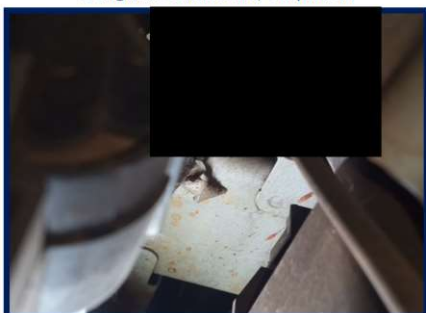
Longarina dianteira/esquerda

| LONGARINA DIANTEI. ESQ. : | SEM AVARIAS APARENTES |

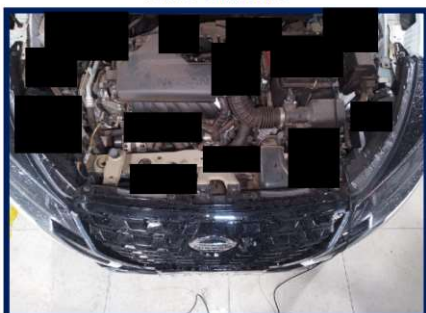
Painel Dianteiro

| PAINEL DIANT. INF./SUP. OU ALMA DO PARACHOQUE: | SEM AVARIAS APARENTES |

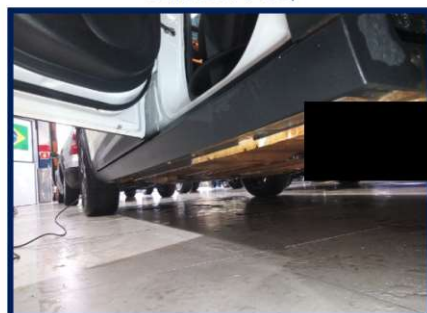
Caixa De Ar Esq

| CAIXA DE AR ESQUERDA. : | SEM AVARIAS APARENTES |

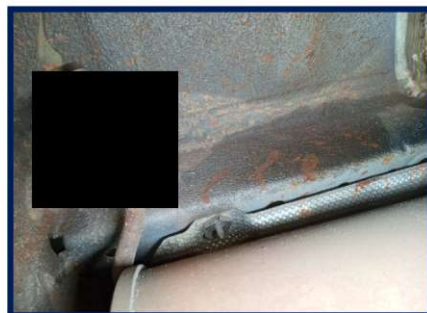
Longarina traseira/esquerda

| LONGARINA TRASEI. ESQ. : | SEM AVARIAS APARENTES |

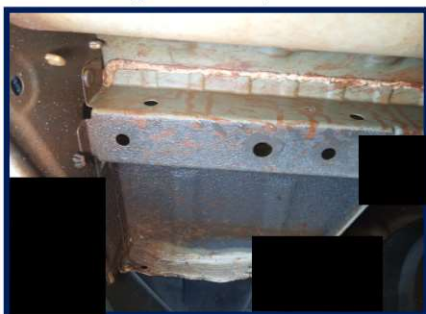
Longarina traseira/direita

| LONGARINA TRASEI. DIR. : | SEM AVARIAS APARENTES |

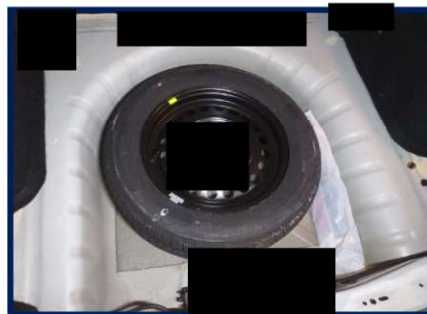
Assoalho Int. Portamalas

| ASSOALHO DO PORTAMALAS / CAÇAMBA . : | SEM AVARIAS APARENTES (ÁREA VISÍVEL) |

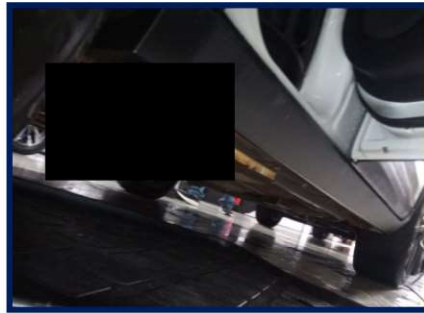
CAIXA DE AR DIR.

| CAIXA DE AR DIREITA. : | SEM AVARIAS APARENTES |
