## DADOS GERAIS DO VEÍCULO

| DATA DE VISTORIA: | 10/09/2025 16:00:20 |
| MARCA: | MERCEDES BENZ |
| MODELO: | BENZ C180FF |

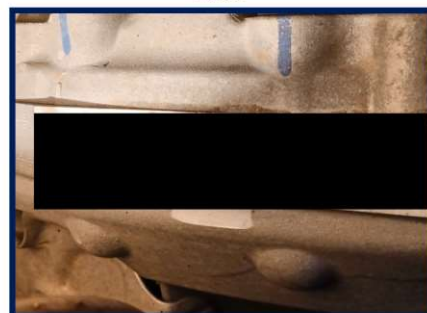
Motor

DENTRO DOS PADRÕES HABITUAIS DO FABRICANTE

É A MESMA QUE CONSTA NA BIN OU CRLV

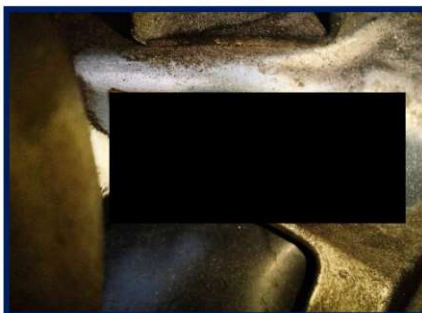
Etiqueta ETA Motor

ETA DENTRO DOS PADRÕES / NUMERAÇÃO COINCIDE COM O CHASSI

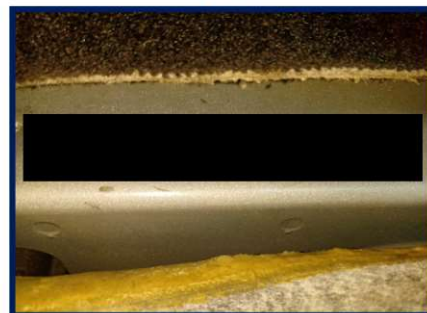
Chassi

DENTRO DOS PADRÕES HABITUAIS DO FABRICANTE

REGIÃO ÍNTEGRA

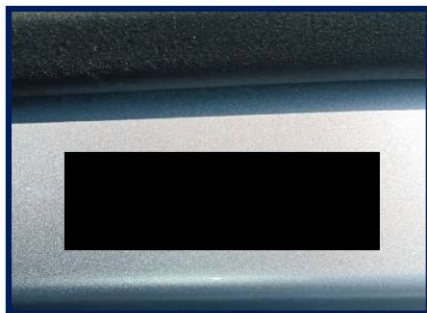
Foto eta coluna

ETA DENTRO DOS PADRÕES / NUMERAÇÃO COINCIDE COM O CHASSI

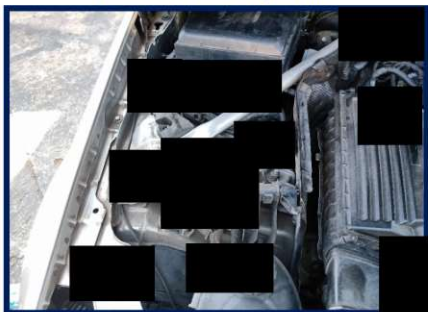
Torre amort diant/direita

| TORRE DO AMORTECEDOR DIANTEI. DIR. : | SEM AVARIAS APARENTES |

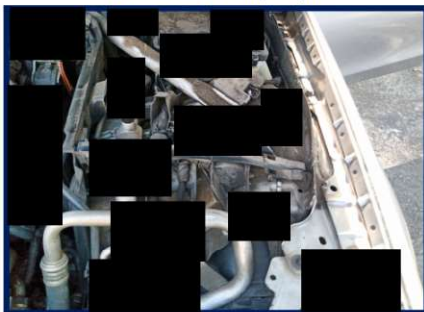
Torre amort diant/esquer

| TORRE DO AMORTECEDOR DIANTEI. ESQ. : | SEM AVARIAS APARENTES |

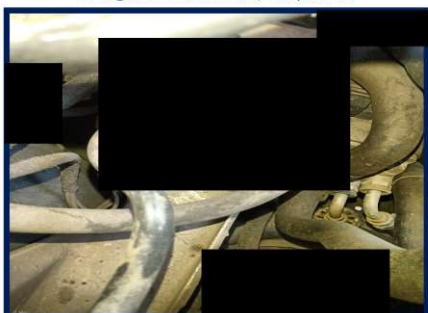
Longarina dianteira/esquerda

| LONGARINA DIANTEI. ESQ. : | SEM AVARIAS APARENTES |

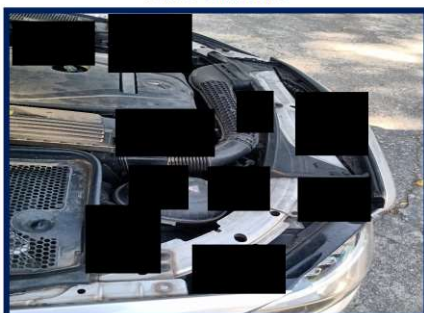
Painel Dianteiro

| PAINEL DIANT. INF./SUP. OU ALMA DO PARACHOQUE: | SEM AVARIAS APARENTES |

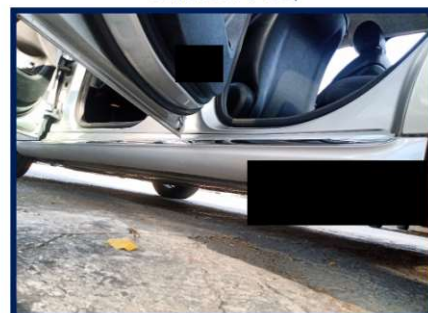
Caixa De Ar Esq

| CAIXA DE AR ESQUERDA. : | SEM AVARIAS APARENTES |

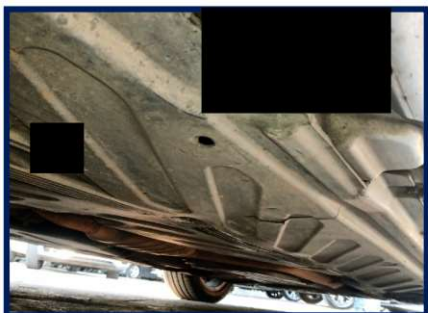
Assoalho Central

| ASSOALHO DO MONOBLOCO (HABITÁCULO, ÁREA VISÍVEL) . : | SEM AVARIAS APARENTES (ÁREA VISÍVEL) |

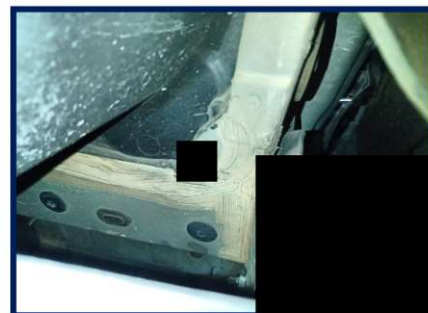
Longarina traseira/esquerda

| LONGARINA TRASEI. ESQ. : | SEM AVARIAS APARENTES |

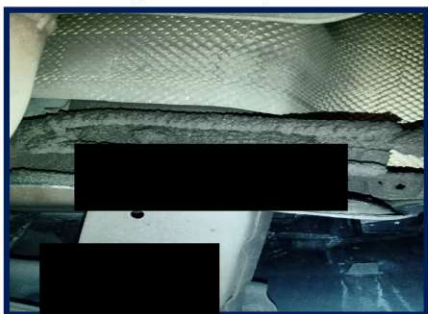
Longarina traseira/direita

| LONGARINA TRASEI. DIR. : | SEM AVARIAS APARENTES |

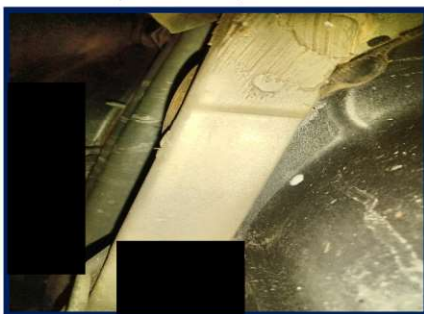
Junção Assoalho/Painel Tras

| PAINEL TRASEIRO. : | SEM AVARIAS APARENTES |

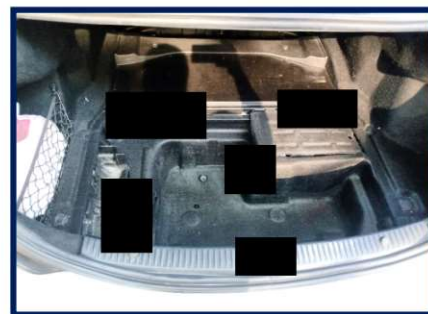
Assoalho Int. Portamalas

| ASSOALHO DO PORTAMALAS / CAÇAMBA . : | SEM AVARIAS APARENTES (ÁREA VISÍVEL) |

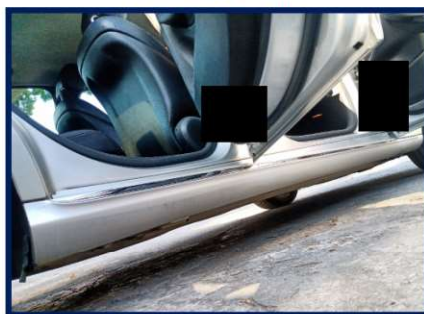
CAIXA DE AR DIR.

| CAIXA DE AR DIREITA. : | SEM AVARIAS APARENTES |
