**LAUDO DE VISTORIA CAUTELAR**

**FORD/FORD/ECOSPORT SE AT 1.5**

**2020/ 2021 - Prata - Alcool / Gasolina**

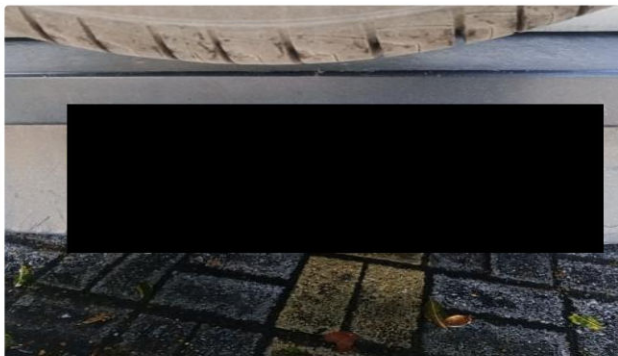
Placas (PIV)

✓ 208 - Sem vestígios de irregularidades.

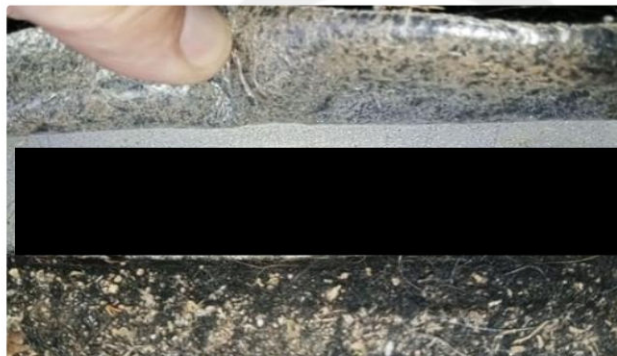
Gravação do Chassi

✓ 018 - Gravação identificadora sem vestígios aparentes de adulteração.

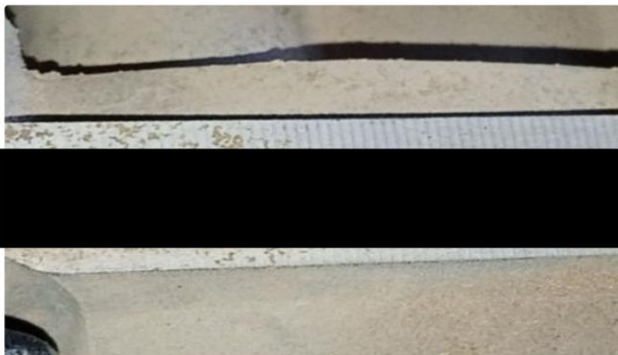
Gravação do Motor

✓ 048 - Gravação identificadora confere com os registros dos bancos de dados oficiais.  
✓ 018 - Gravação identificadora sem vestígios aparentes de adulteração.

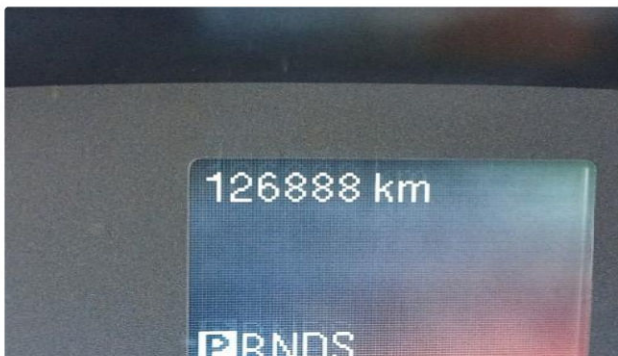
Hodômetro

✓ 249 - Registro fotografado/observado.

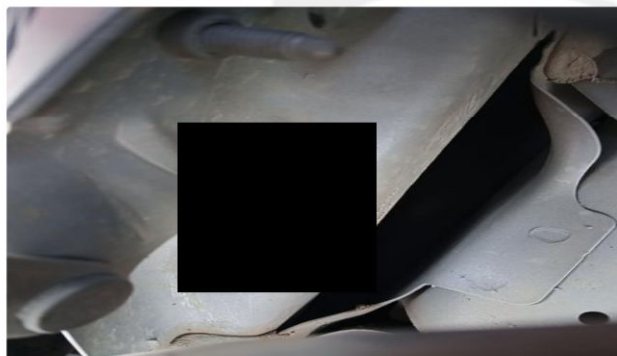
Eta/VIS

✓ 249 - Registro fotografado/observado.
