## APRESENTAÇÃO

| DATA DE VISTORIA: | 04/09/2026 17:28 |

| MARCA: | LAND ROVER |
| MODELO: | EVOQUE P250FF HSE D |

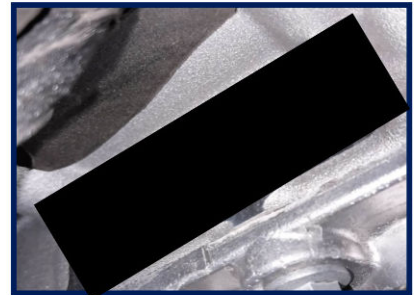
Motor

DENTRO DOS PADRÕES HABITUAIS DO FABRICANTE  
É A MESMA QUE CONSTA NA BIN OU CRLV

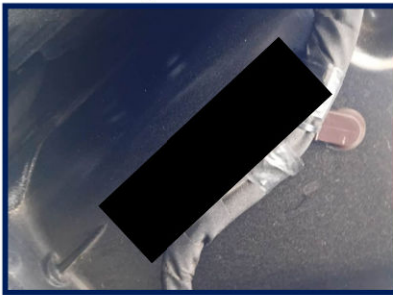
Etiqueta ETA Motor

ETA MOTOR : ETA DENTRO DOS PADRÕES / NUMERAÇÃO COINCIDE COM O CHASSI  
ETA BATENTE DA PORTA : ETA DENTRO DOS PADRÕES / NUMERAÇÃO COINCIDE COM O CHASSI  
ETA ASSOALHO : NÃO OBRIGATÓRIO  
PLAQUETA ANO FABRICAÇÃO : NÃO OBRIGATÓRIO

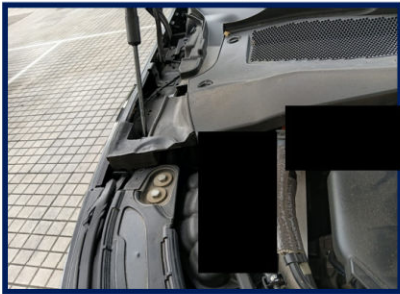
Torre amort diant/direita

| TORRE DO AMORTECEDOR DIANTEI. DIR. : | SEM AVARIAS APARENTES |

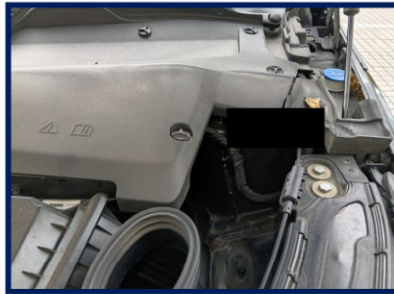
Torre amort diant/esquer

| TORRE DO AMORTECEDOR DIANTEI. ESQ. : | SEM AVARIAS APARENTES |

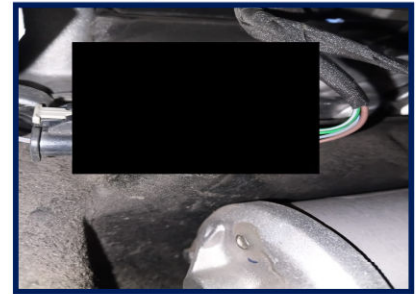
Longarina dianti/direita

| LONGARINA DIANTEI. DIR. : | SEM AVARIAS APARENTES |

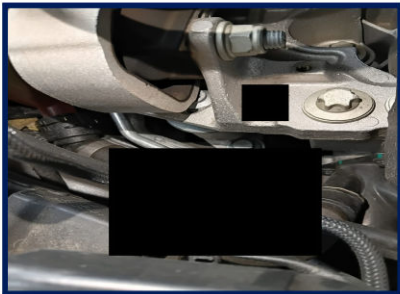
Longarina dianteira/esquerda

| LONGARINA DIANTEI. ESQ. : | SEM AVARIAS APARENTES |

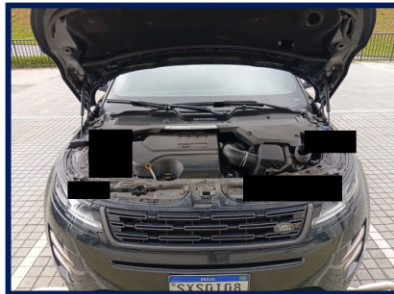
Painel Dianteiro

| PAINEL DIANT. INF./SUP. OU ALMA DO PARACHOQUE: | SEM AVARIAS APARENTES |

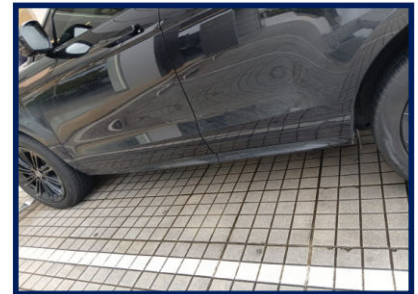
Caixa De Ar Esq

| CAIXA DE AR ESQUERDA . : | SEM AVARIAS APARENTES |

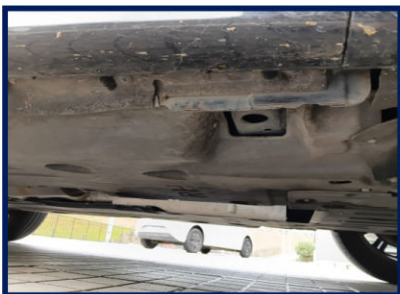
Assoalho Central

| ASSOALHO DO MONOBLOCO (HABITÁCULO, ÁREA VISÍVEL) . : | SEM AVARIAS APARENTES (ÁREA VISÍVEL) |

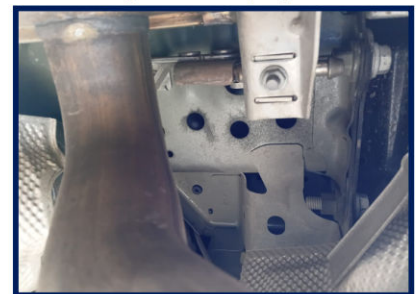
Longarina traseira/esquerda

| LONGARINA TRASEI. ESQ. : | SEM AVARIAS APARENTES |

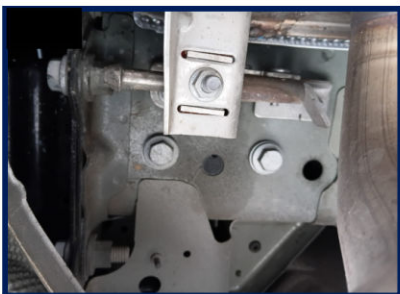
Longarina traseira/direita

| LONGARINA TRASEI. DIR. : | SEM AVARIAS APARENTES |

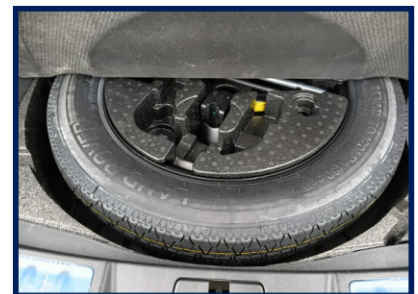
Assoalho Int. Portamalas

| ASSOALHO DO PORTAMALAS / CAÇAMBA . : | SEM AVARIAS APARENTES (ÁREA VISÍVEL) |

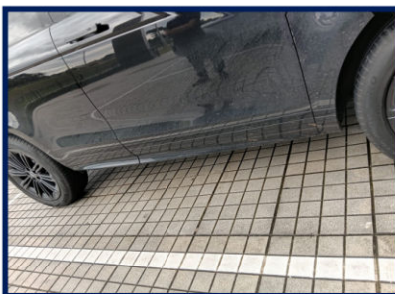
CAIXA DE AR DIR.

| CAIXA DE AR DIREITA . : | SEM AVARIAS APARENTES |
