PLACA: [REDACTED]  
MODELO DO VEÍCULO: CAYENNE GT CP

# VISTORIA CERTICAR

| MARCA: | PORSCHE |
| MODELO: | CAYENNE GT CP |

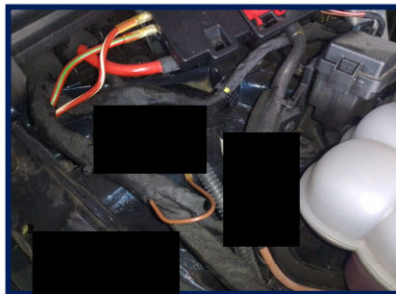
Torre amort diant/direita

| TORRE DO AMORTECEDOR DIANTEI. DIR. : | SEM AVARIAS APARENTES |

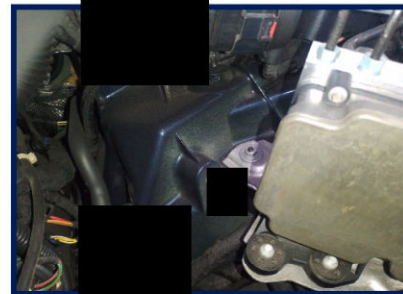
Torre amort diant/esquer

| TORRE DO AMORTECEDOR DIANTEI. ESQ. : | SEM AVARIAS APARENTES |

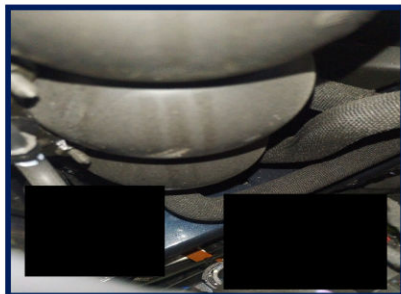
Longarina dianti/direita

| LONGARINA DIANTEI. DIR. : | SEM AVARIAS APARENTES |

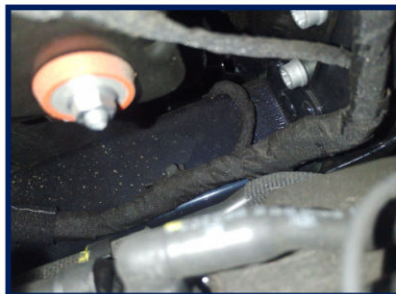
Longarina dianteira/esquerda

| LONGARINA DIANTEI. ESQ. : | SEM AVARIAS APARENTES |

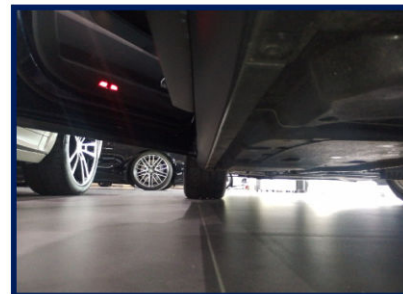
Caixa De Ar Esq

| CAIXA DE AR ESQUERDA . : | SEM AVARIAS APARENTES |

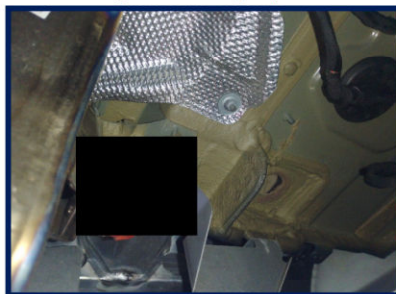
Longarina traseira/esquerda

| LONGARINA TRASEI. ESQ. : | SEM AVARIAS APARENTES |

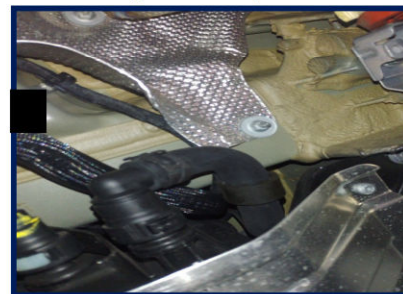
Longarina traseira/direita

| LONGARINA TRASEI. DIR. : | SEM AVARIAS APARENTES |

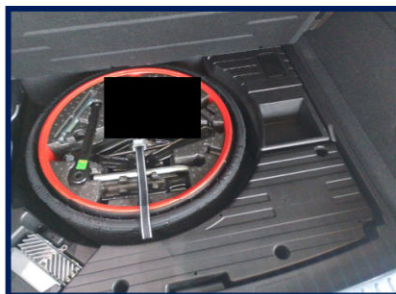
Assoalho Int. Portamalas

ASSOALHO DO PORTAMALAS / CAÇAMBA . : SEM AVARIAS APARENTES (ÁREA VISÍVEL)

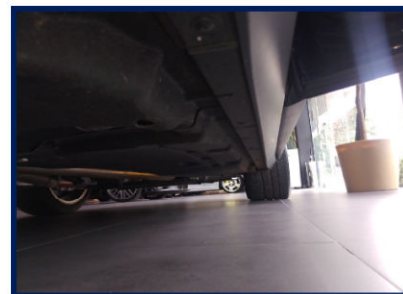
CAIXA DE AR DIR.

| CAIXA DE AR DIREITA . : | SEM AVARIAS APARENTES |
