MODELO DO VEÍCULO: PORSCHE 911 CARRERAGTS

**VISTORIA**  
**CERTICAR**

| MODELO: | PORSCHE 911 CARRERAGTS |

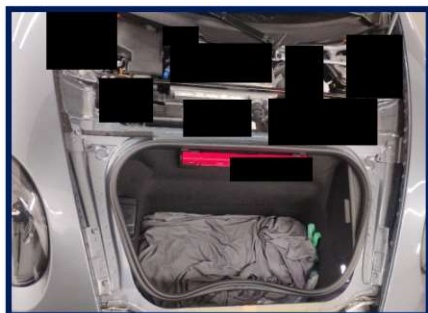
Câmbio

NUMERAÇÃO OBSTRUÍDA (ITEM EXCLUÍDO DO PARECER) \_\_\_\_\_

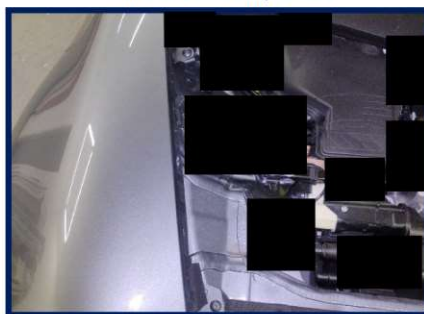
Torre amort diant/direita

SEM AVARIAS APARENTES

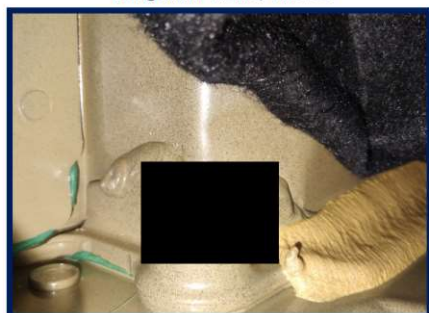
Longarina dianti/direita

SEM AVARIAS APARENTES

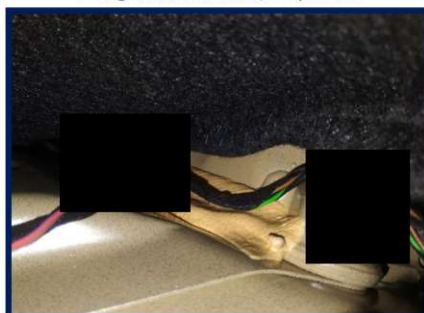
Longarina dianteira/esquerda

SEM AVARIAS APARENTES

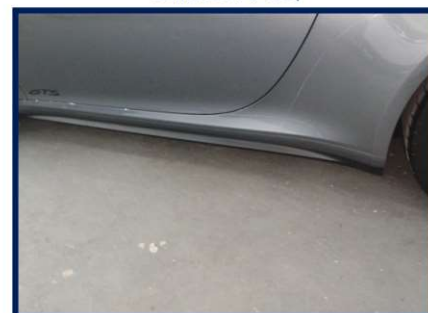
Caixa De Ar Esq

SEM AVARIAS APARENTES

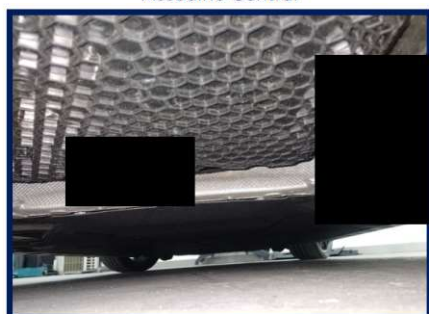
Assoalho Central

SEM AVARIAS APARENTES (ÁREA VISÍVEL)

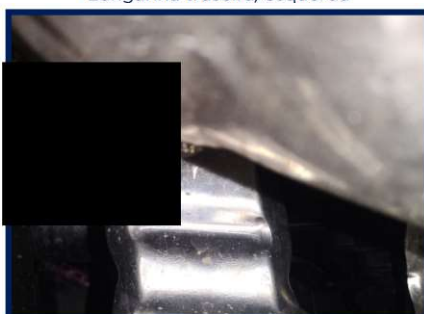
Longarina traseira/esquerda

SEM AVARIAS APARENTES

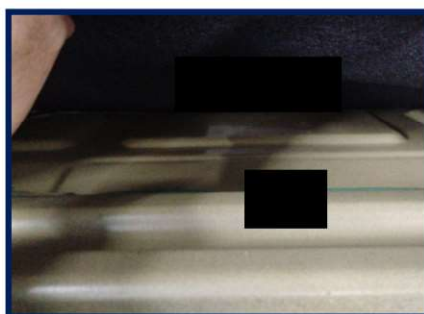
Assoalho Int. Portamalas

SEM AVARIAS APARENTES (ÁREA VISÍVEL)

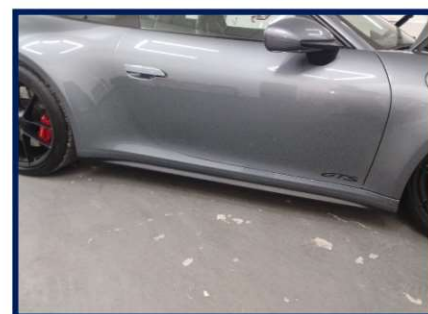
CAIXA DE AR DIR.

SEM AVARIAS APARENTES

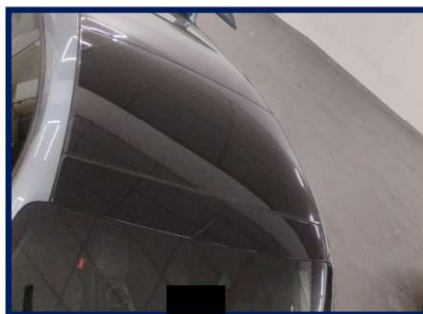
FOLHA DO TETO

SEM AVARIAS APARENTES (ÁREA VISÍVEL)
