MODELO DO VEÍCULO: MACAN T

**VISTORIA**  
**CERTICAR**

APROVADO

| DATA DE VISTORIA: | 29/07/2026 17:25 |

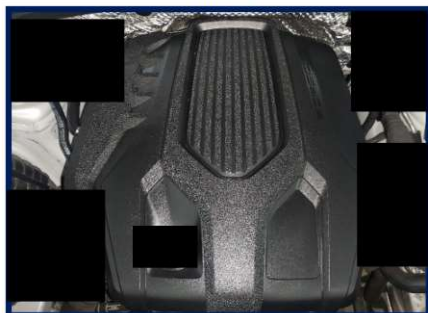
Câmbio

| NUMERAÇÃO OBSTRUÍDA (ITEM EXCLUÍDO DO PARECER) | |

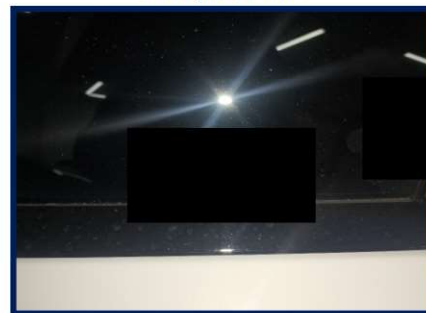
Gravação do vidro

GRAVAÇÃO ORIGINAL / COINCIDE COM O CHASSI

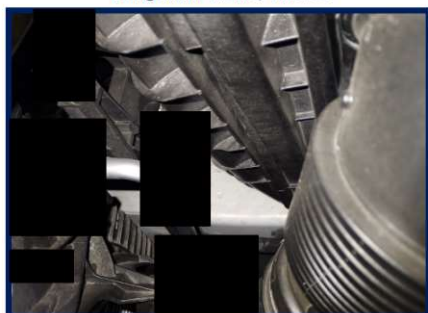
Longarina dianti/direita

LONGARINA DIANTEI. DIR. :

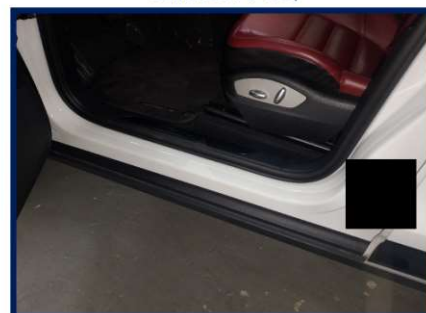
Caixa De Ar Esq

CAIXA DE AR ESQUERDA . :

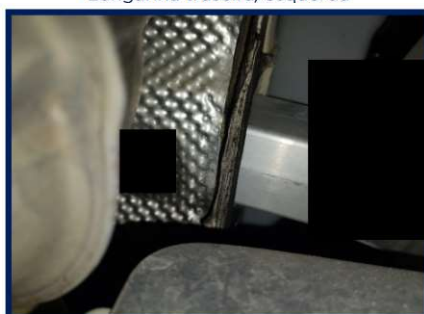
Longarina traseira/esquerda

LONGARINA TRASEI. ESQ. :

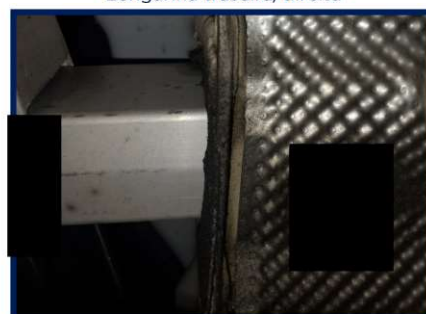
Longarina traseira/direita

LONGARINA TRASEI. DIR. :

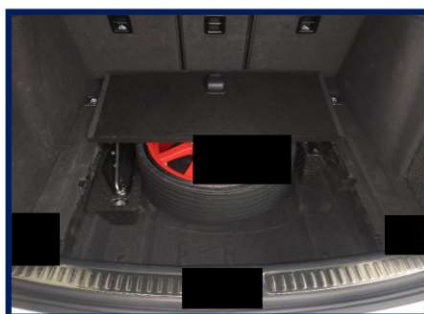
Assoalho Int. Portamalas

| ASSOALHO DO PORTAMALAS / CAÇAMBA . : | SEM AVARIAS APARENTES (ÁREA VISÍVEL) |

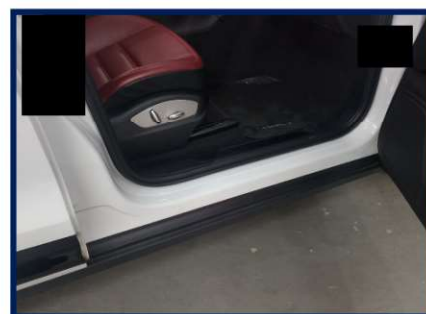
CAIXA DE AR DIR.

CAIXA DE AR DIREITA . :

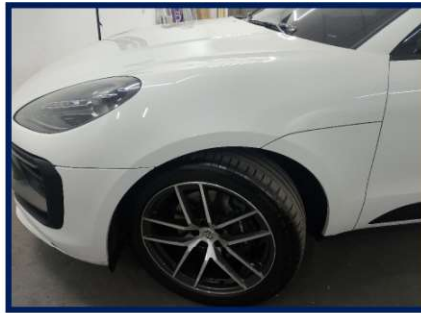
PARACHOQUE DIANT

| 10 - PARA-CHOQUE DIANTEIRO: | PINTURA EM BOAS CONDIÇÕES |

REGIÃO FRONTAL DO VEICULO COM PPF, A SUPER VISÃO VISTORIAS NÃO SE RESPONSABILIZA PELA PRECISÃO DAS INFORMAÇÕES RELATIVAS A PEÇAS ANALISADAS COM PPF, POIS A AFERIÇÃO PRECISA SÓ É POSSÍVEL QUANDO A PEÇA ESTÁ EM SEU ESTADO ORIGINAL.

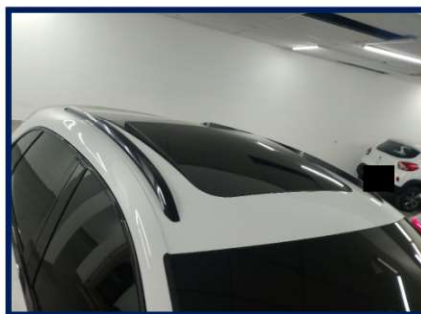
| FOLHA DO TETO . : | SEM AVARIAS APARENTES (ÁREA VISÍVEL) |
