**CONFORME**

16/09/2026 10:23:54

#### DADOS DO VEÍCULO

MARCA:

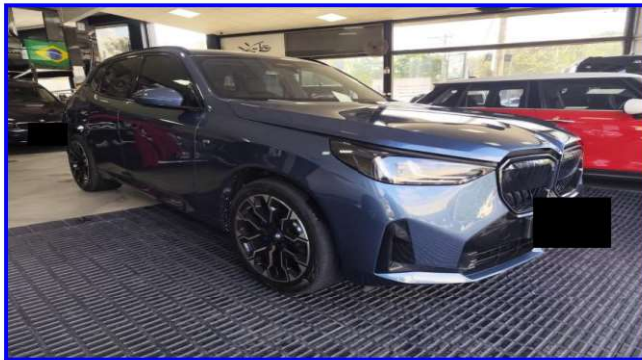
DIANTEIRA

✓ 01-ORIGINAL/BOM ESTADO DE CONSERVAÇÃO -A-

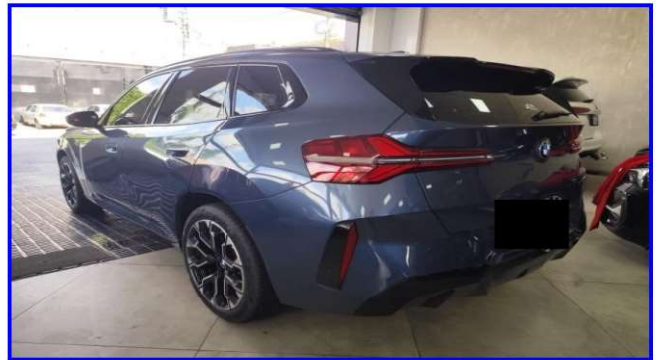
TRASEIRA

✓ 01- ORIGINAL/BOM ESTADO DE CONSERVAÇÃO -A-

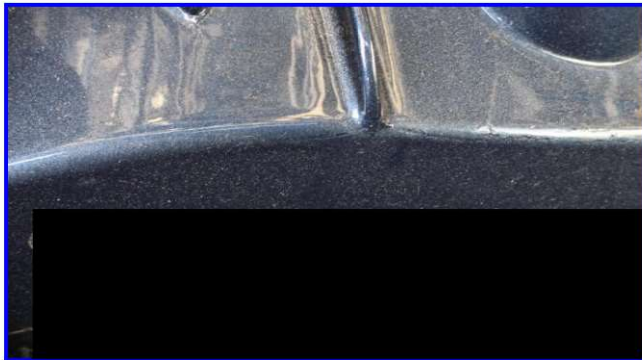
CHASSI

14 Conjunto Chapa suporte/Numeração dentro dos padrões do fabricante

15 Numeração cadastrada nas bases BIN e/ou ESTADUAL, coincide com a numeração gravada no veículo

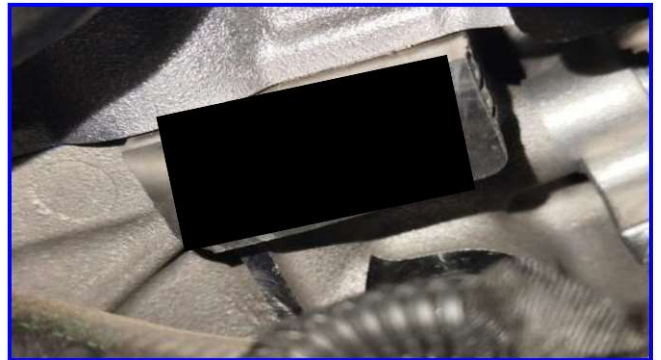
MOTOR

11 Numeração do motor cadastradas nas bases BIN e/ou ESTADUAL, coincide c/ numeração do motor instalado no veículo

18 Conjunto BASE/NUMERAÇÃO de motor dentro dos padrões do fabricante

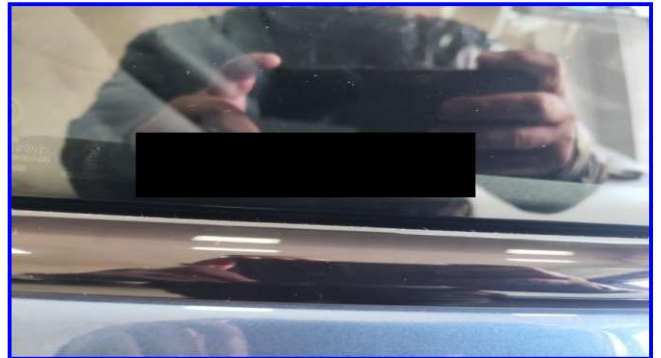
VIDRO

01-ORIGINAL -A-

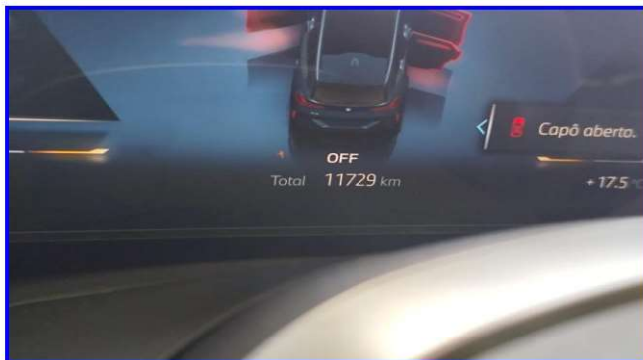
HODÔMETRO

Registrado/coletado

03-QUILOMETRAGEM REGISTRADA SOMENTE POR FOTO -A-
