**CONFORME**

## DADOS DO VEÍCULO

N° VISTORIA:  
N° CHASSI:  
N° MOTOR:  
PLACA:  
MARCA: MITSUBISHI  
MODELO: I/MMC PAJERO SPORT HPE

KILOMETRAGEM: 71816  
COR: PRATA  
COMBUSTÍVEL: DIESEL  
ANO FABRICAÇÃO: 2022  
ANO MODELO: 2023  
SITUAÇÃO CHASSI:

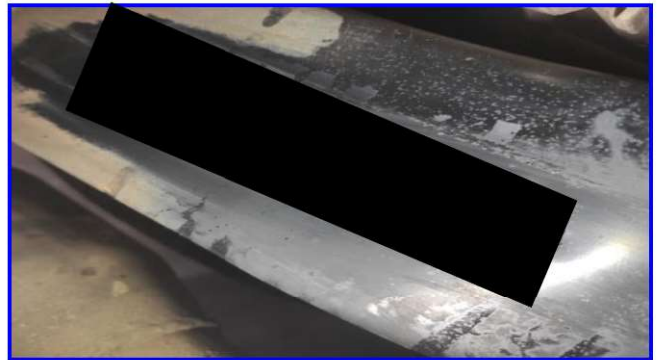
CHASSI

14 Conjunto Chapa suporte/Numeração dentro dos padrões do fabricante

15 Numeração cadastrada nas bases BIN e/ou ESTADUAL, coincide com a numeração gravada no veículo

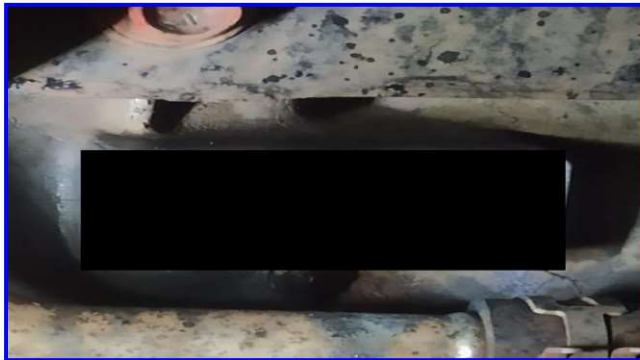
MOTOR

11 Numeração do motor cadastradas nas bases BIN e/ou ESTADUAL, coincide c/ numeração do motor instalado no veículo

18 Conjunto BASE/NUMERAÇÃO de motor dentro dos padrões do fabricante

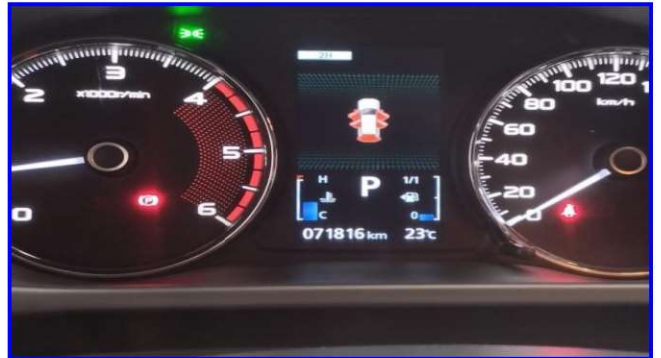
HODÔMETRO

Registrado/coletado

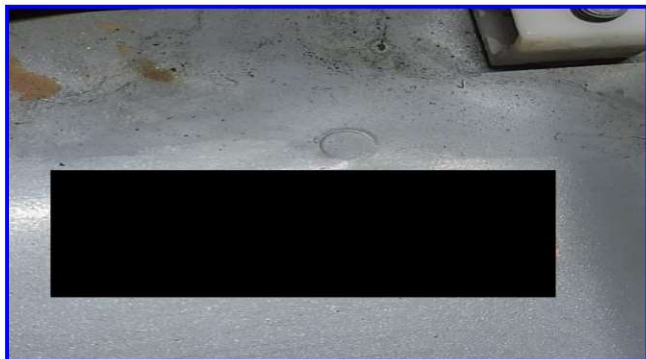
ETIQUETA\_VIS\_MOTOR

Original
